## Schéma Directeur d'Eaux Pluviales et Zonage Pluvial

### **Phase 1 : Etat des Lieux**

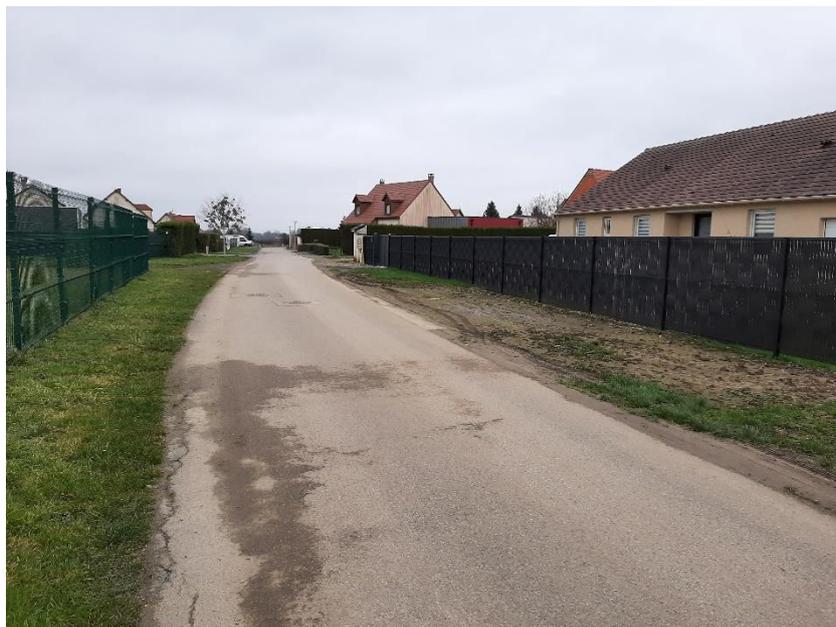
Le troisième principal dysfonctionnement de la commune est situé au niveau du lotissement de l'Allée de la Grenouillère. Bien que ce secteur soit situé sur un plateau, lors de grosses pluies la voirie et plusieurs jardins d'habitations sont inondés du fait d'une mauvaise gestion des eaux pluviales urbaines.

**Figure 29 – Vue sur le dysfonctionnement CLG\_3**

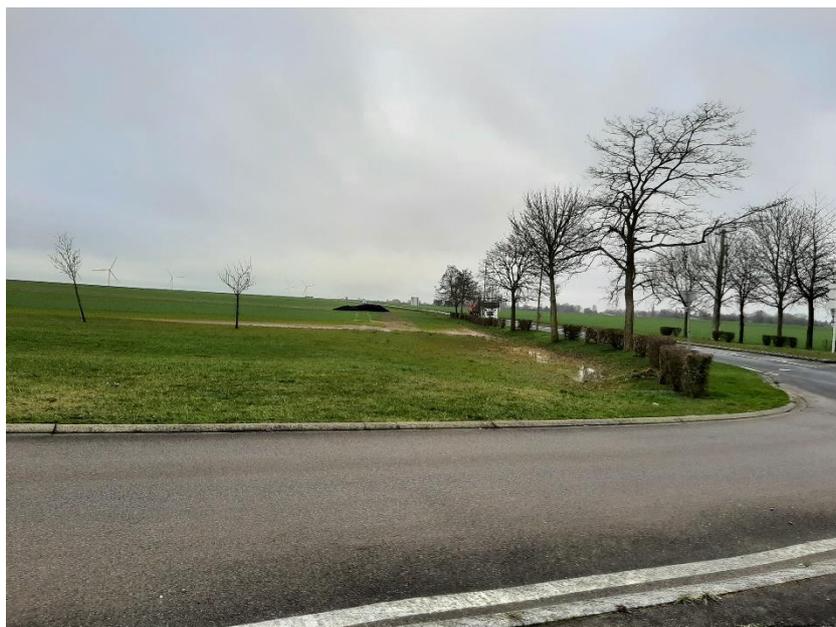
La mairie a également signalé un dysfonctionnement en bordure de la RD930 sur la parcelle agricole située en limite communale avec Lihus. En effet, chaque hiver le bas de parcelle est inondé du fait d'une stagnation des ruissellements provenant de la RD30 et des ruissellements agricoles. Lors de fortes pluies il arrive que les eaux de ruissellement atteignent l'espace vert situé en bordure de la rue du Moulin Alidor. Ce secteur est doté d'un réseau séparatif de diamètre Ø500-600 dirigé vers plusieurs fossés d'infiltration pour permettre la gestion des eaux pluviales urbaines.

**Figure 30 – Vue sur le dysfonctionnement CLG\_4**

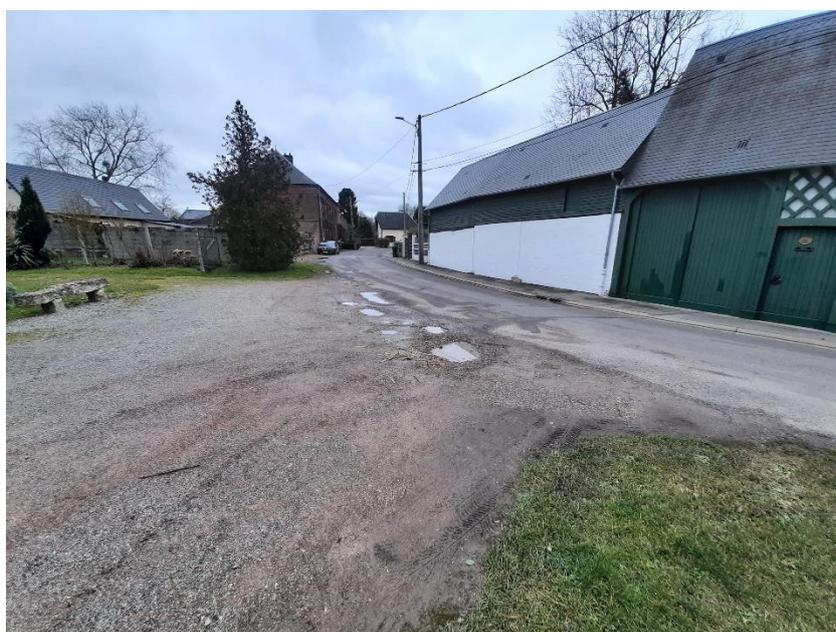
L'unique dysfonctionnement recensé sur Francastel concerne une habitation de la rue de l'Eglise. Une habitation située en aval de la mare de la mare de l'Eglise a été inondée suite au débordement de la mare. Ce dysfonctionnement (FRA\_1) est survenu pour la dernière fois lors de l'orage du mois de juin 2021 et a impacté des pièces à vivre de l'habitation.

**Figure 44 – Vue sur l'habitation inondée FRA\_1**

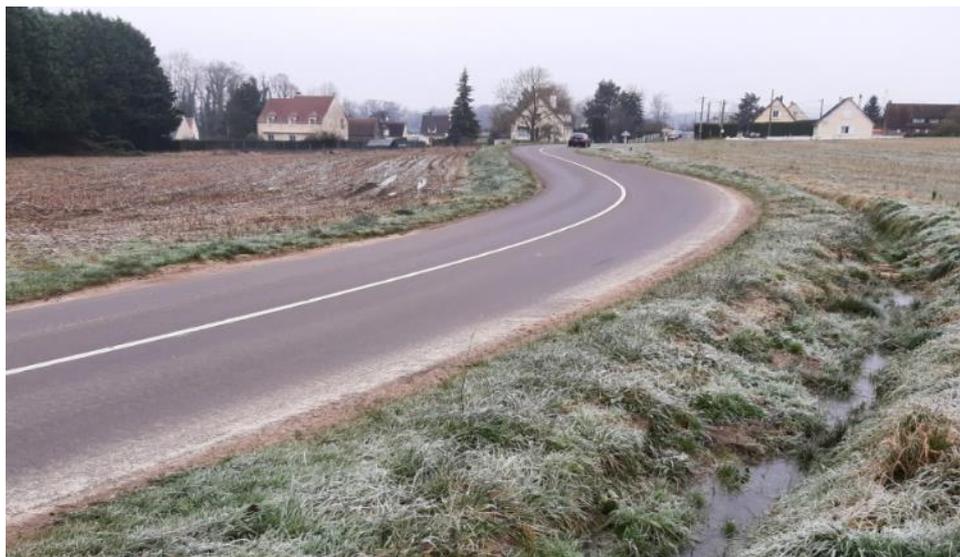
**Figure 157 - Vue sur les dysfonctionnements AMA\_6 et 7**

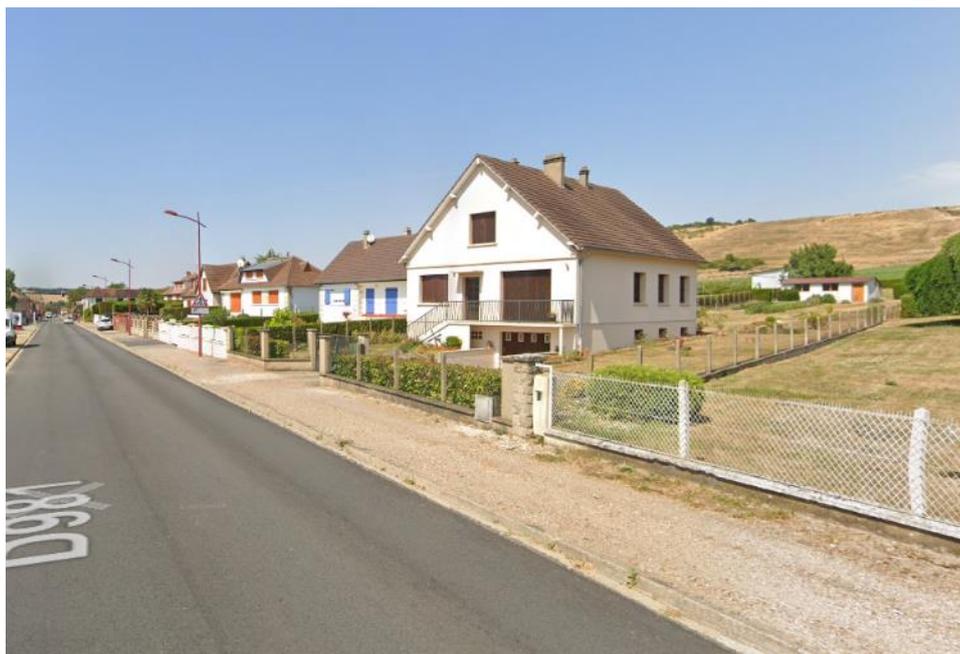
**Figure 162 - Vue sur le dysfonctionnement AMA\_12**

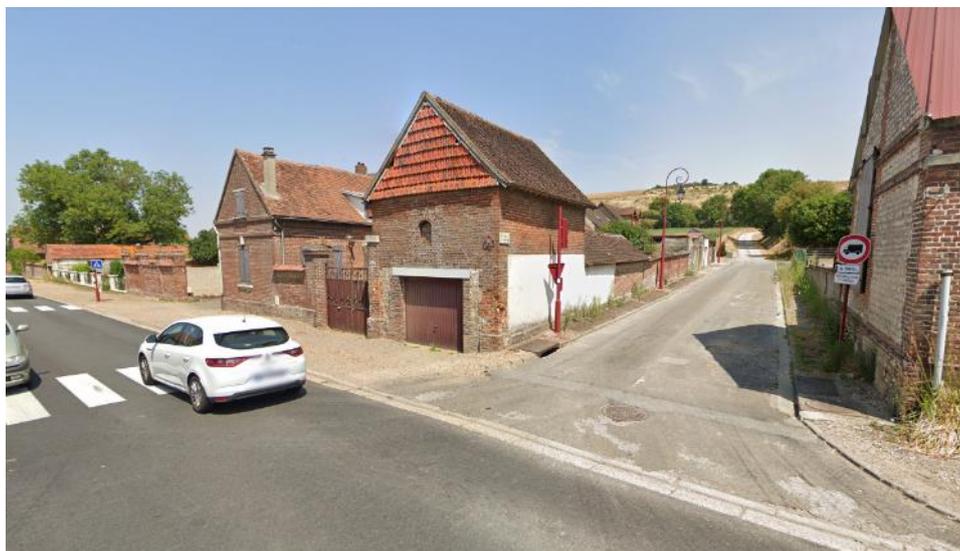
- Route de Gisors (**AMA\_16 et 17**) : LE carrefour de la route de Gisors et du le rue de la Marnière est régulièrement inondé. Le réseau déborde les apports urbains et les ruissellements provenant de la butte des Marais semble être les causes principales de ce désordre. Une propriété voisine retrouve régulièrement sa cave (non enterrée) inondée.

**Figure 163 - Vue sur le dysfonctionnement AMA\_16**

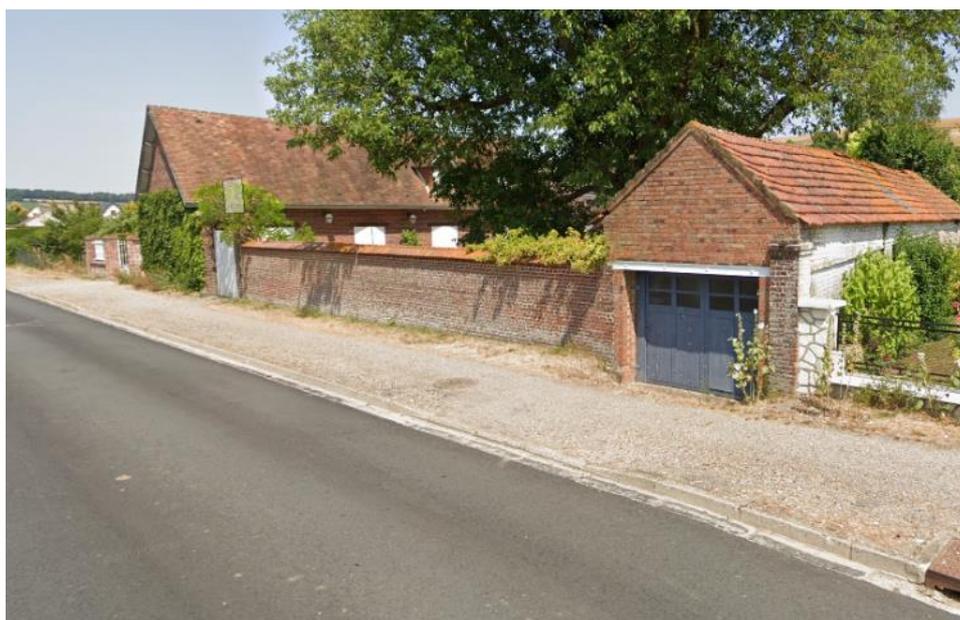
**Figure 164 - Vue sur le dysfonctionnement AMA\_17**

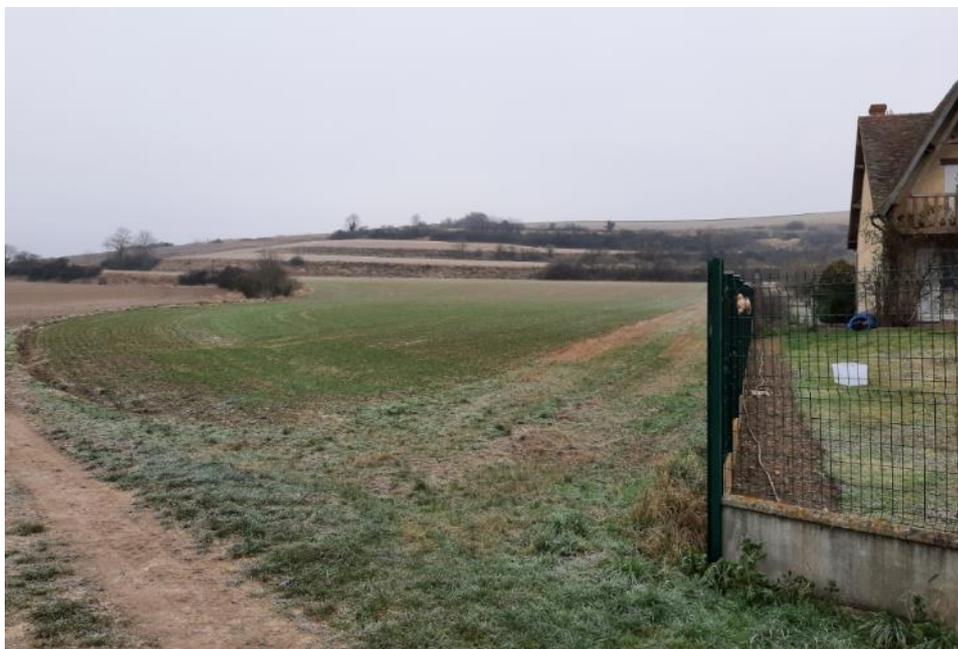
- Chemin du Bas (**AMA\_13**) : Les propriétés riveraines trouvent régulièrement leurs caves inondées dans cette rue. Les ruissellements agricoles semblent être la cause de la problématique. La commune projette la création d'un bassin au Nord des habitations pour intercepter les ruissellements agricoles.

**Figure 165 - Vue sur l'arrivée des ruissellements au niveau du dysfonctionnement AMA\_13**

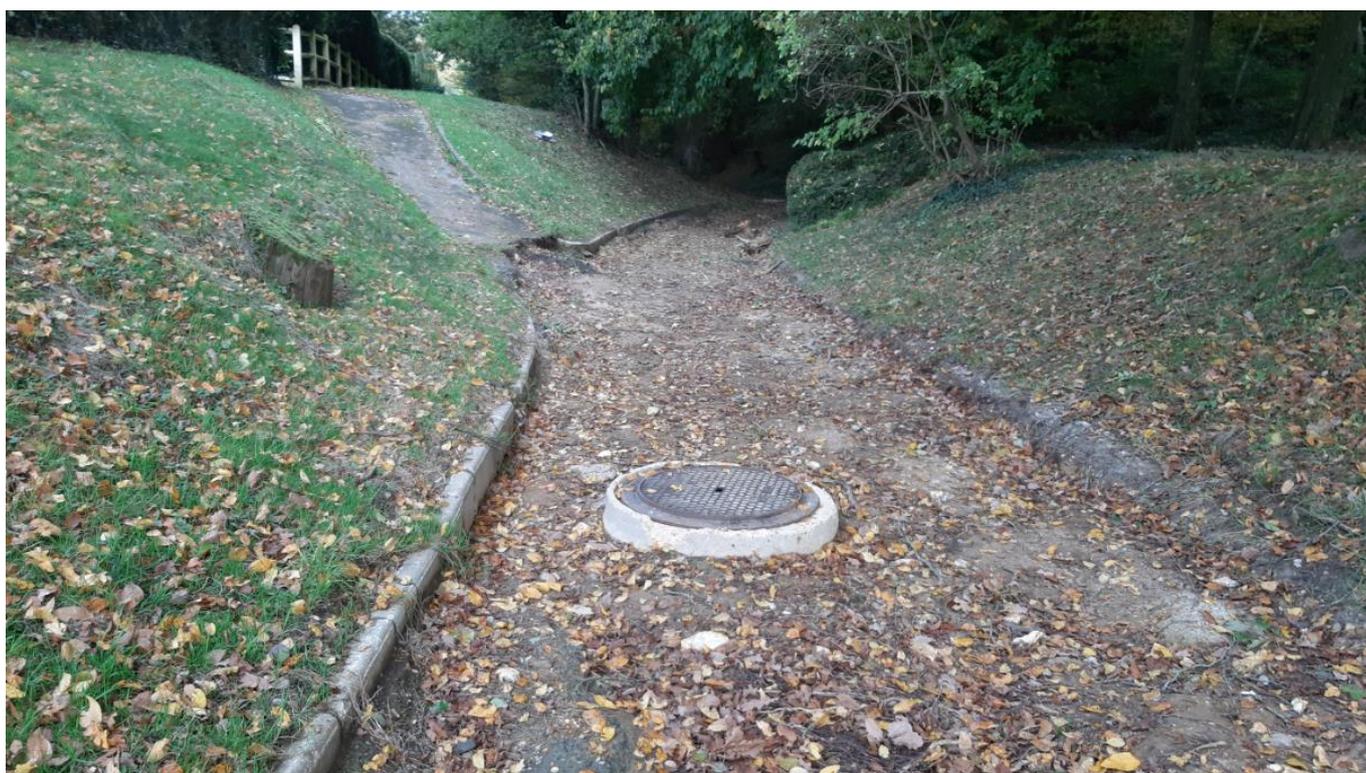
Le 26/06/2021, le chemin du chemin de Cannone a été totalement arraché par les coulées boueuses

**Figure 174 : Vue sur le chemin de Cannone**

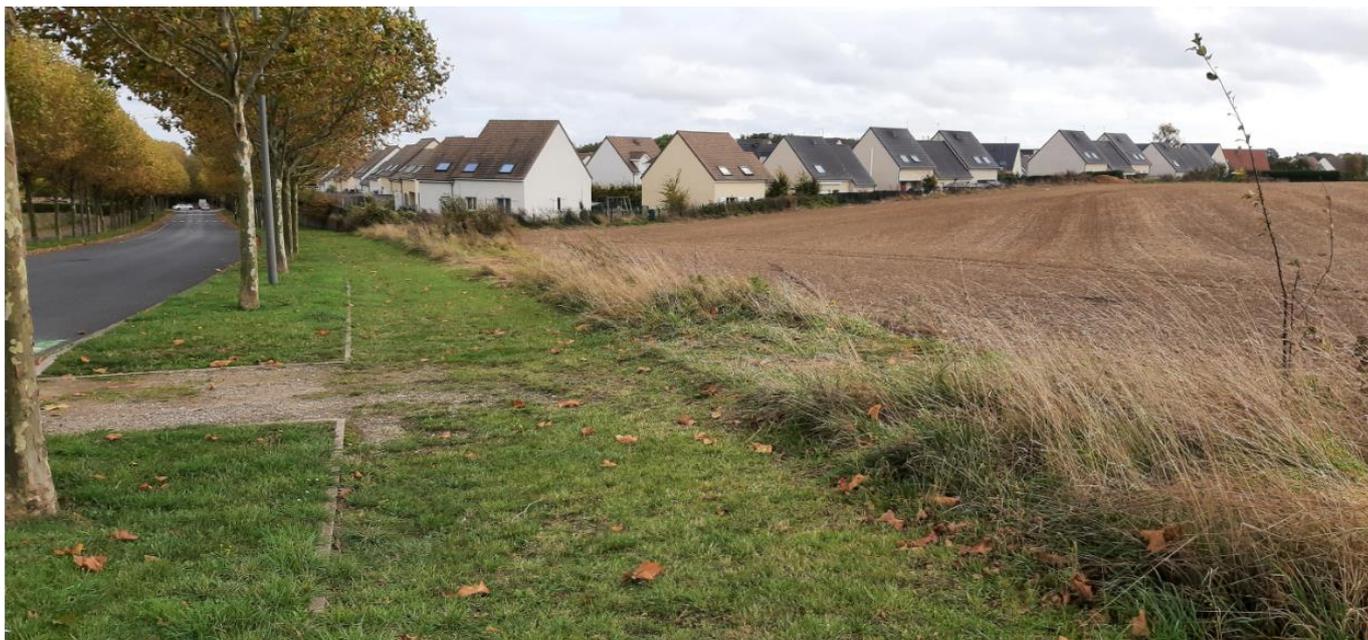
L'axe d'écoulement naturel poursuit son tracé jusqu'à l'Avenue Jean Rostand. Il est alimenté par les ruissellements urbains mais aussi par un axe d'écoulement naturel provenant des parcelles cultivées en amont des lotissements rue Jules Massenet

**Figure 175 : Vue sur l'axe d'écoulement alimentant l'Avenue Jean Rostand**

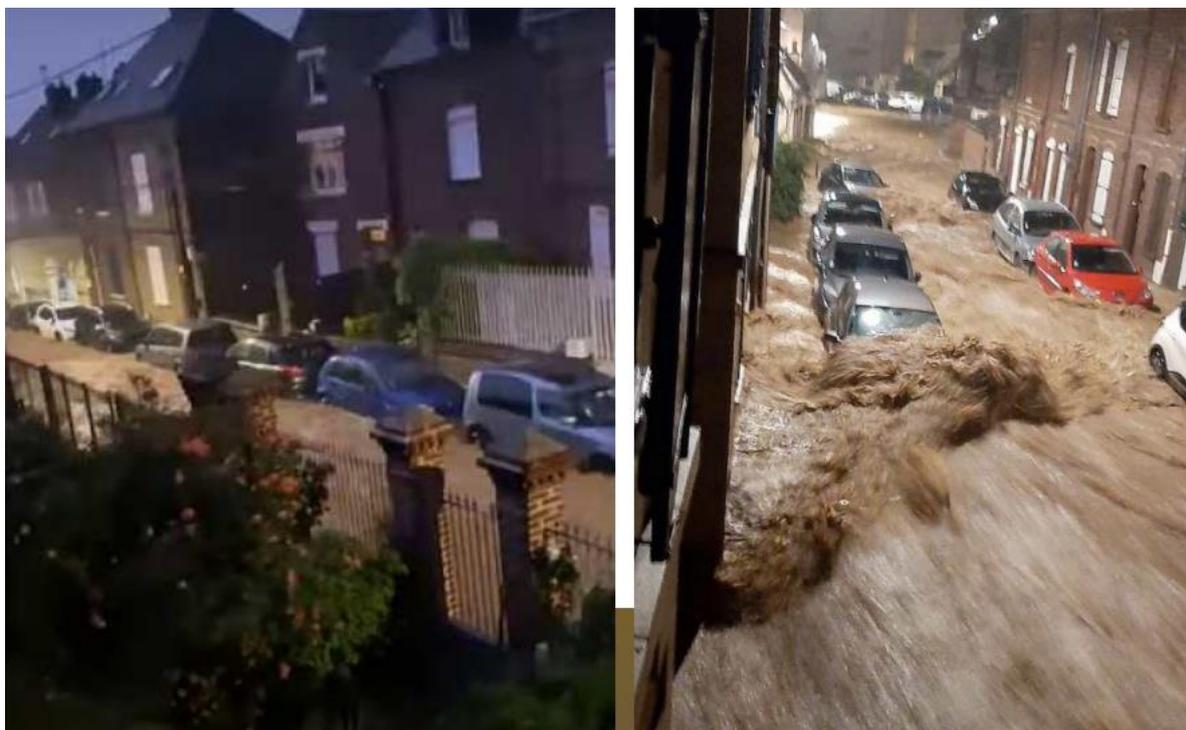
A noter la très importante inondation (1.90 m d'eau) au niveau du lotissement situé en contrebas de la rue Georges Bizet. Si les ruissellements urbains ont augmenté les flux agricoles, la source de la problématique est essentiellement rurale, en témoigne les photos des torrents limoneux ci-dessous

**Figure 176 : Vues respectives sur la rue de l'École Maternelle et la rue Léon Zeude le 26/06/2021**

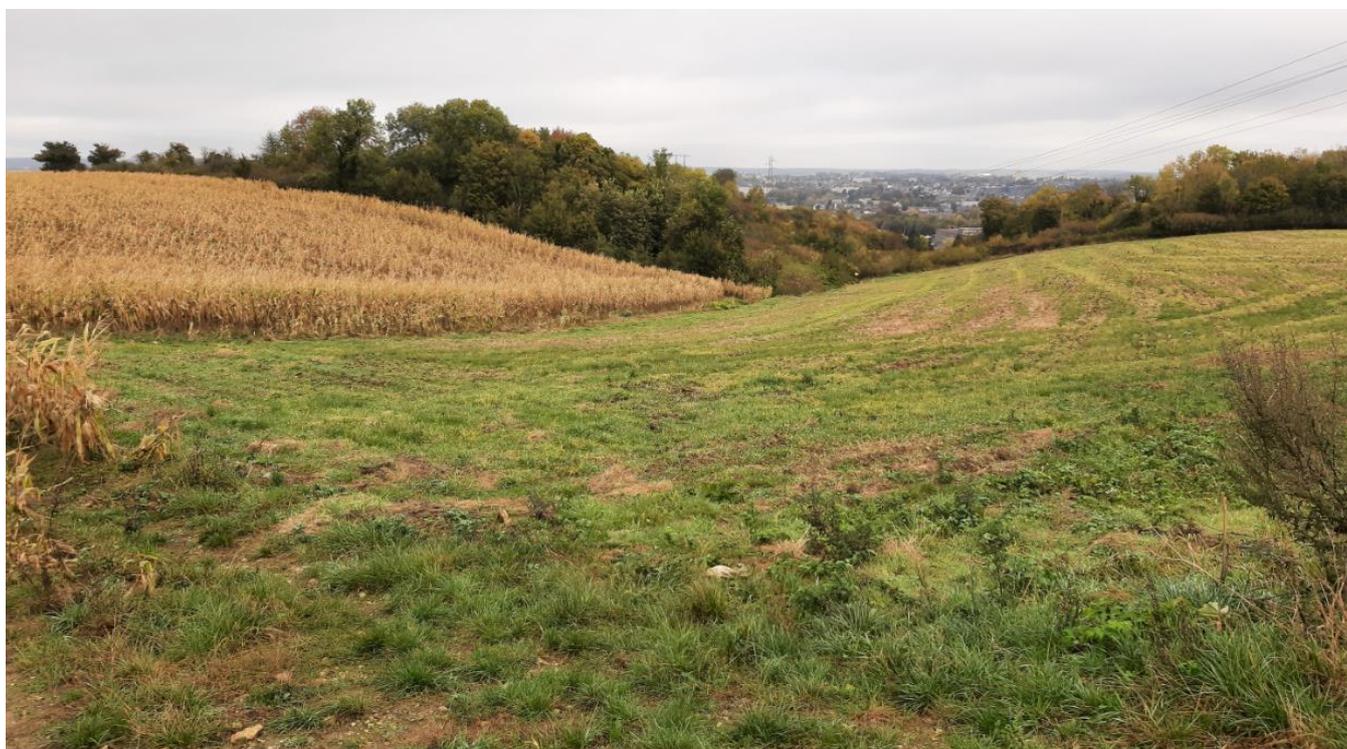
Lors des événements du 21/06/2021, les ruissellements ont traversé celui-ci pour rejoindre le talweg naturel beaucoup plus marqué en aval. L'axe naturel se situe à la limite de deux parcelles cultivées.

**Figure 178 : Vue sur le talweg naturel en aval du chemin**

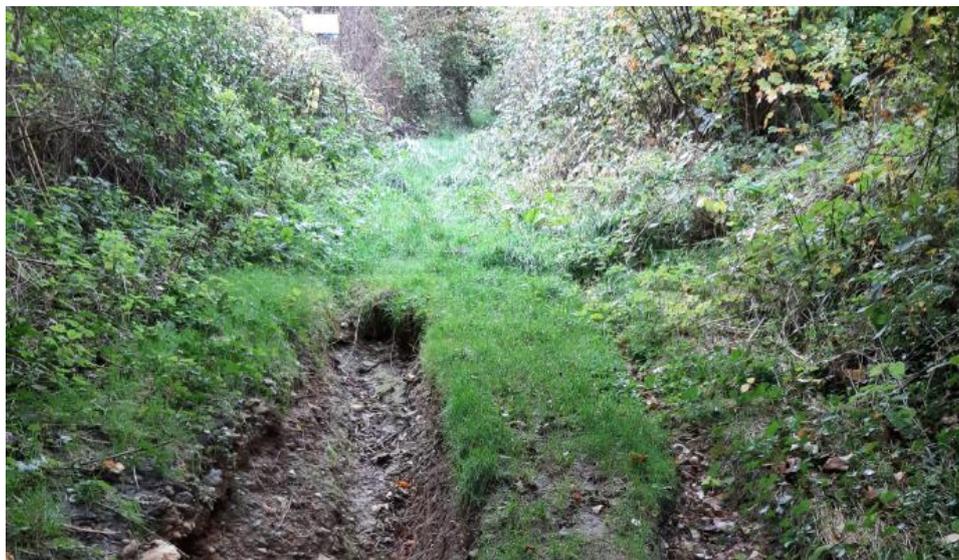
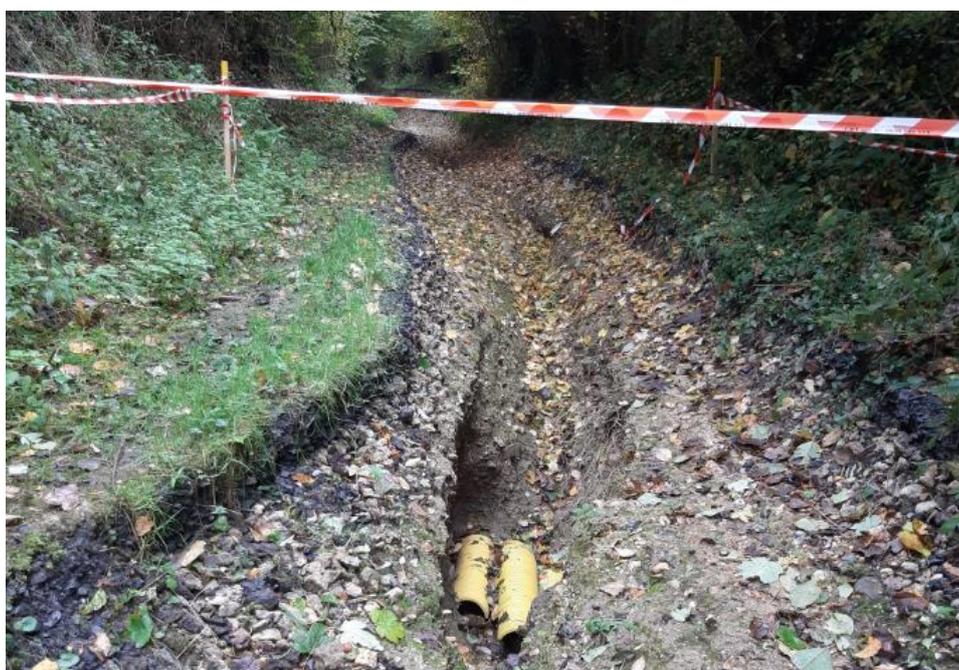
Le chemin du Mont aux Lièvres intercepte l'ensemble du bassin versant naturel. Les événements du mois de juin 2021 ont provoqué l'inondation de celui-ci et l'arrachement du bitume laissant place à des ravines pouvant atteindre 2 m de profondeur. A noter le passage d'une canalisation de gaz dans le chemin.

**Figure 179 : Vue sur les ravinelements du chemin du Mont aux Lièvres**

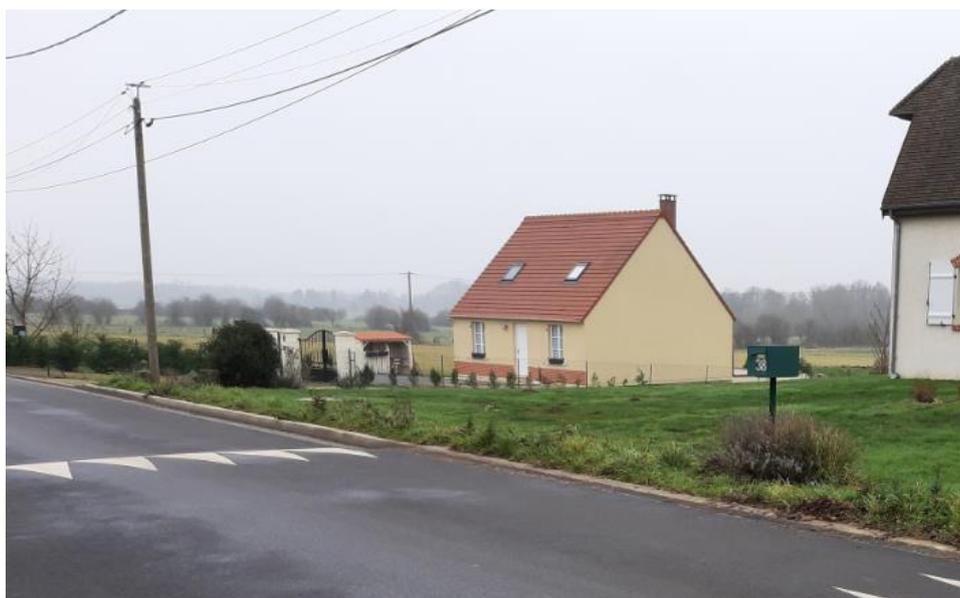
- Route de Beauvais (**BEB\_1**) : Les nouvelles propriétés à l'extrémité urbanisée de la route de Beauvais subissent des inondations régulières e leur jardin. Le terrain est en contre-bas et la problématique selon la commune, est d'origine agricole et urbaine. En face de cette habitation, un avaloir collecte les ruissellements et les dirige vers le fossé via un Ø250 mm. Les moyens de collecte et de transport des ruissellements semblent insuffisants face aux ruissellement pouvant se produire.

**Figure 189 - Vue sur le dysfonctionnement BEB\_1**

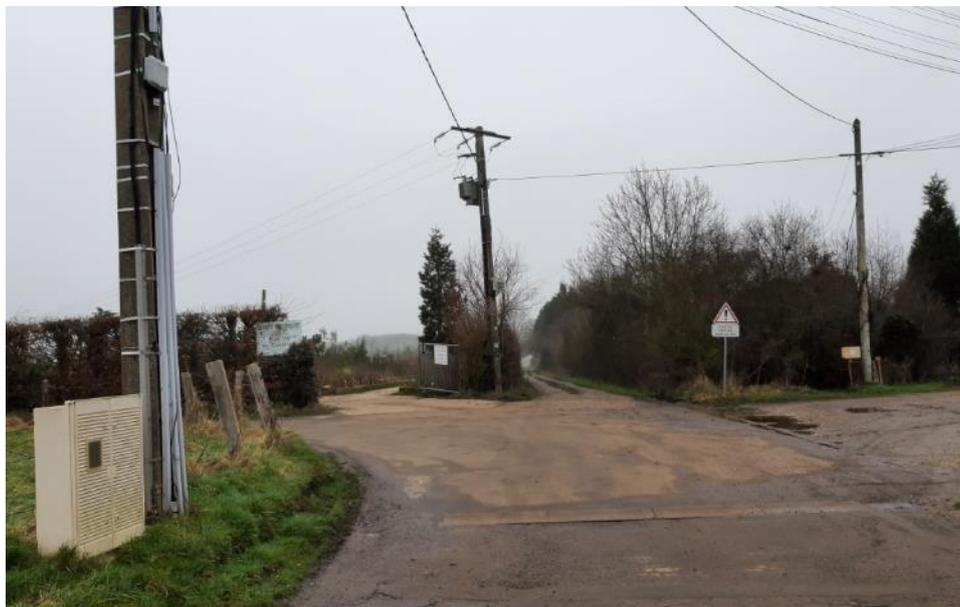
- Lieu-dit des Grands Niards (**BEB\_4**) : Le virage du hameau des Grands Niards est régulièrement inondé (tous les ans). Un ouvrage d'infiltration (O2\_40) a été aménagé en complément de la mare existante (O2\_223) afin d'améliorer la situation.

**Figure 190 - Vue sur le dysfonctionnement BEB\_4**

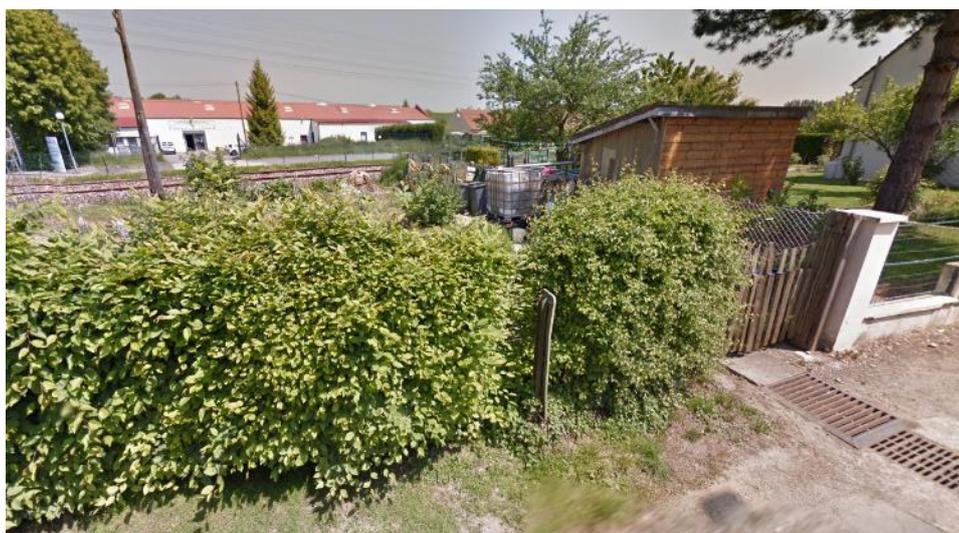
**Figure 225 - Vue sur le dysfonctionnement HER\_9**

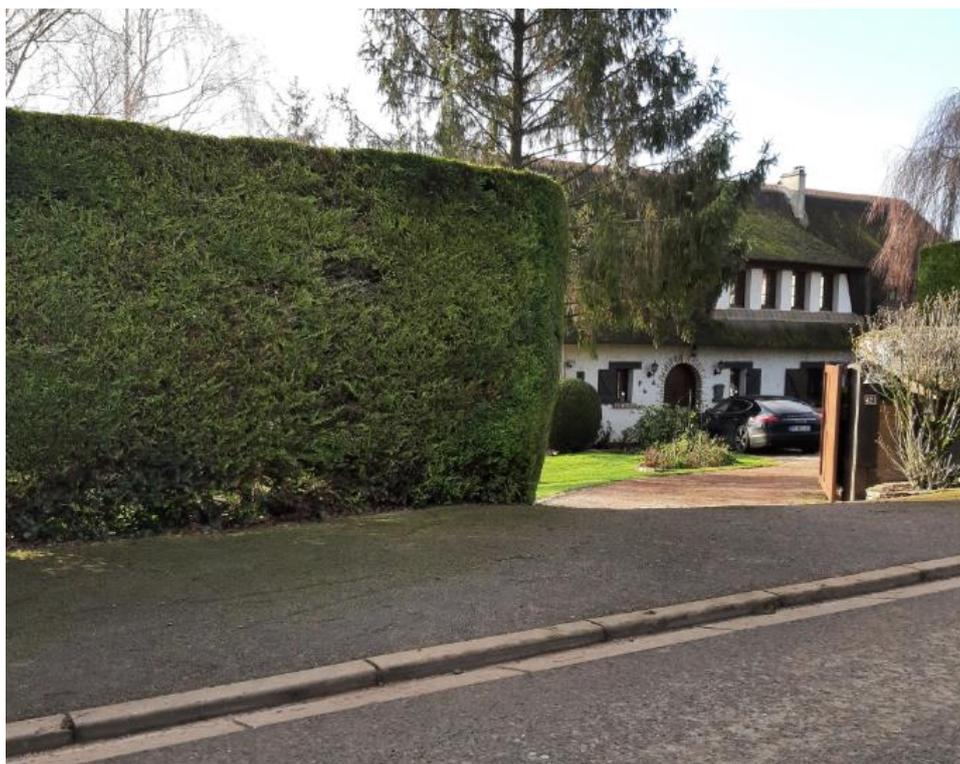
- Chemin de Saint-Germain (**MSA\_3 et 4**) : l'habitation située au point bas du chemin de Saint-Germain au point bas de la route a subi des inondations de pièce à vivre. A cet endroit des avaloirs connectés à une canalisation Ø300 mm dirige les ruissellements vers un fossé le long du chemin du Mont-Saint-Adrien. Le colmatage de ce réseau était la principale cause du débordement. Dans le virage (rue Haute), un riverain a signalé une problématique d'inondation de cave. Après vérification in situ, il est impossible que les ruissellements de voirie pénètrent dans la propriété surélevée, il s'agit d'une problématique d'auto-inondations.

Figure 234 - Vue sur le dysfonctionnement MSA\_3

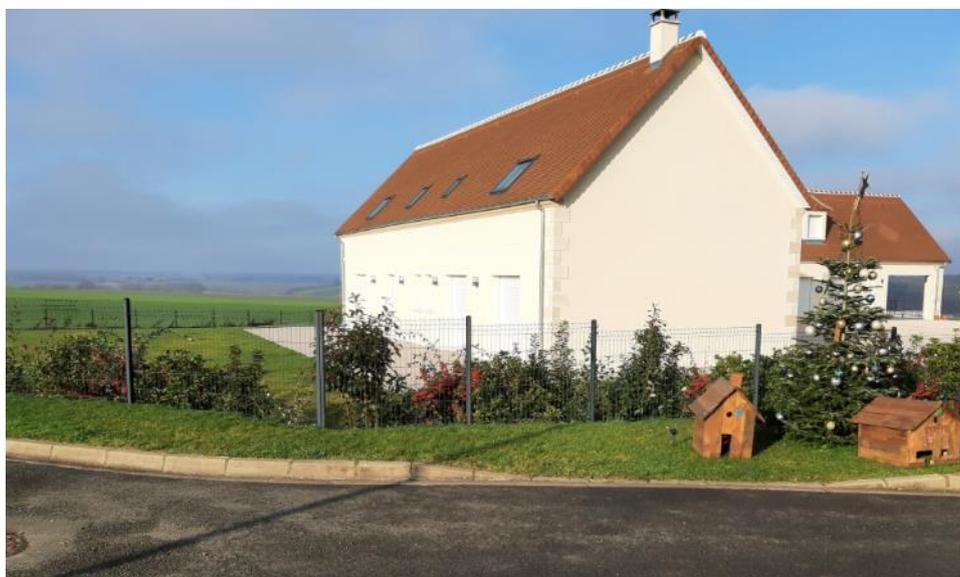
Rue de Rome (**MSA\_1**) : Les ruissellements urbains de la rue Haute sont collectés par un réseau pluvial dirigé vers des bassin d'infiltration (vidange par puisard) dont le trop-plein est dirigé vers le réseau. On note un dépôt important dans le réseau d'arrivée au bassin et une zone de sédimentation. Légèrement plus en aval au rond-point de la rue de Rome et de la rue Haute, une propriété trouvait son jardin inondé régulièrement. L'origine de cette inondation serait les ruissellements de voirie qui à partir d'une certaine hauteur dépasse l'accotement de voirie du rond-point et pénètrent dans la propriété. Les ruissellements agricoles en provenance de l'arrière de la propriété auraient amplifié le problème.

**Figure 237 - Vue sur le dysfonctionnement MSA\_1**

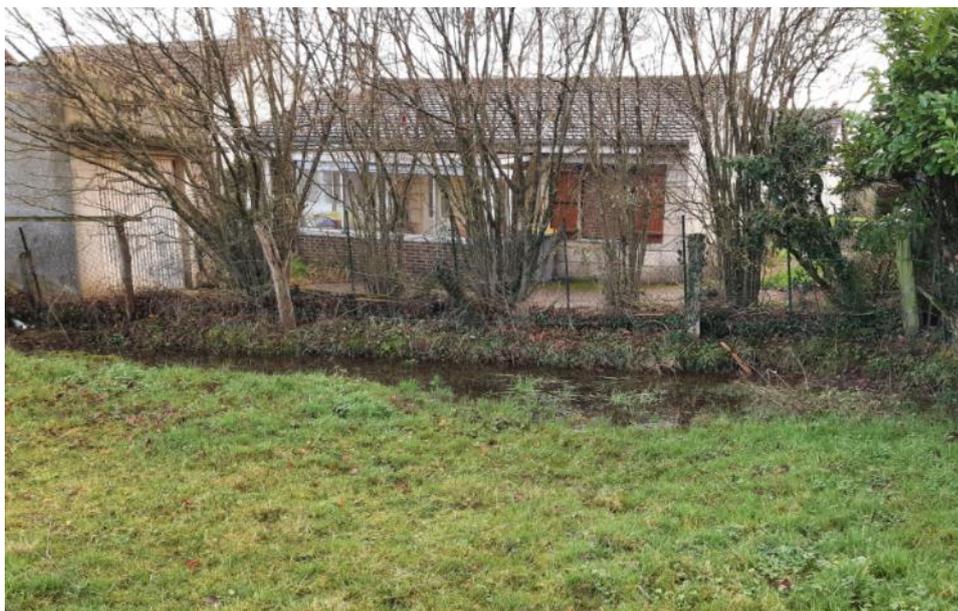
- Rue Grand-Mère (**SGP1 à 4 et 12**) : La gestion des eaux pluviales du nouveau lotissement situé à la perpendiculaire de la rue du Bois verdier est assurée par un ouvrage d'infiltration. Cependant un petit parking n'est pas collecté par cet ouvrage et un avaloir dirige les ruissellements de celui-ci, via une canalisation Ø200 mm vers une mare située en amont immédiat des habitations inondée rue Grand-Mère. Cette mare reçoit également les ruissellements diffus (qui peuvent être importants selon la mairie) des prairies au Nord des habitations. Un fossé de ceinturage protège les habitations du ruissellement direct. Ce fossé a été créé après les inondations de ce secteur en 1999 (SGP\_1 à 3). La rue Grand-Mère (SGP\_12) est quant à elle inondée régulièrement par les ruissellements ainsi que le jardin d'une propriété aval (SGP\_4)

**Figure 279 - Vue sur le fossé de ceinturage en amont de SGP\_1**

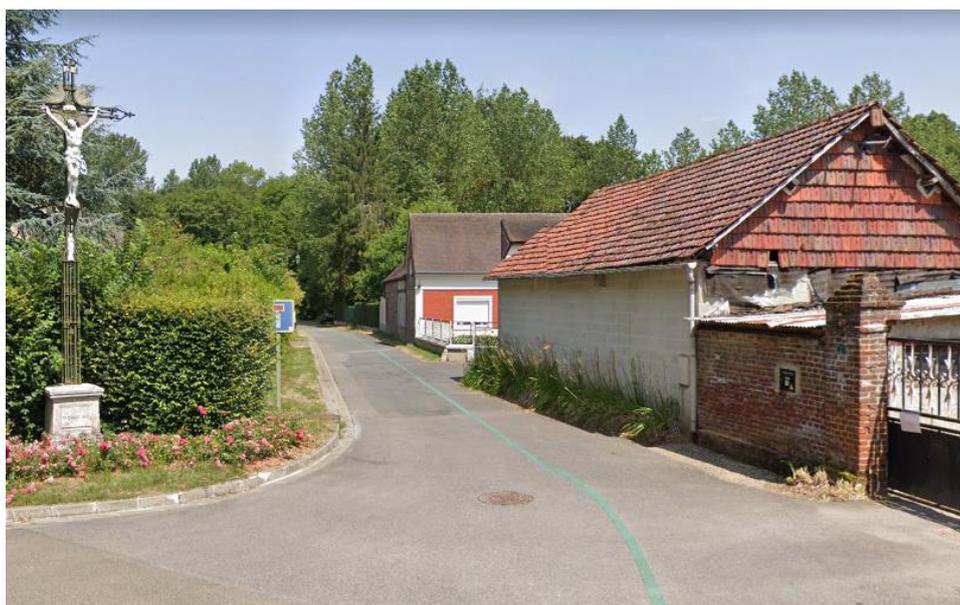
**Figure 301 - Vue sur le dysfonctionnement SLB\_1**

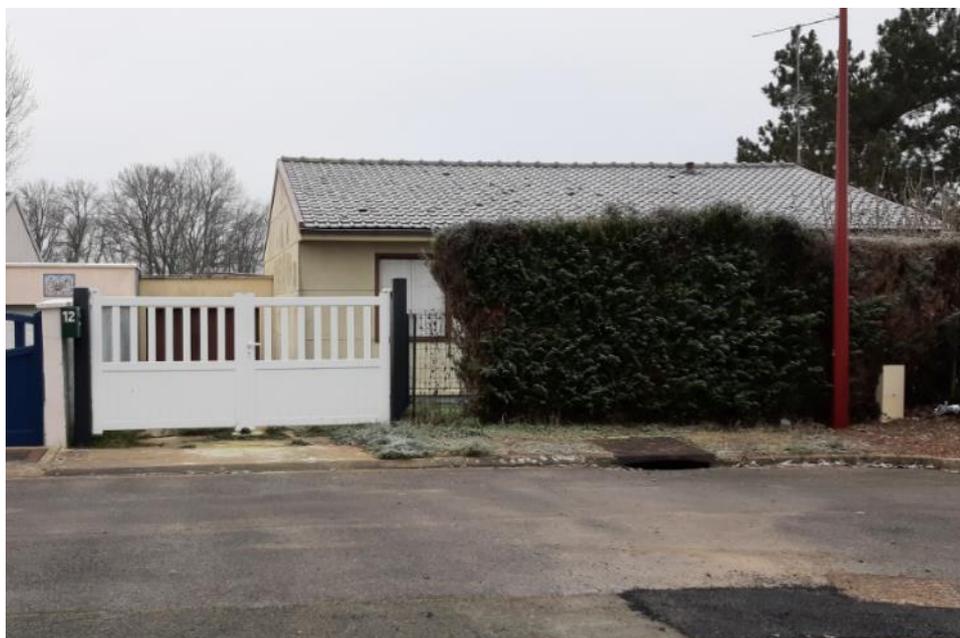
**Figure 314 - Vue sur le dysfonctionnement SMN\_4**

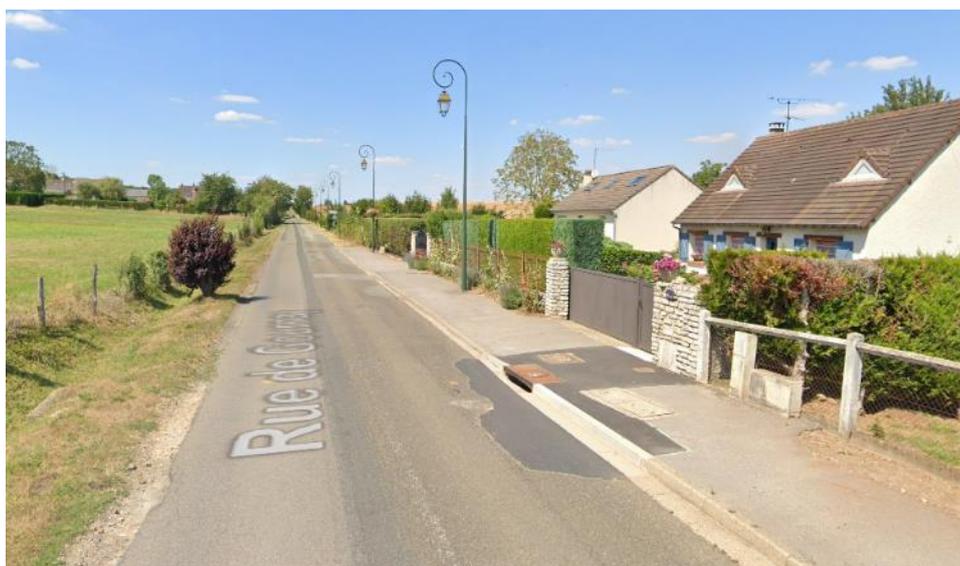
**Figure 332 - Vue sur les dysfonctionnement SAV\_1**

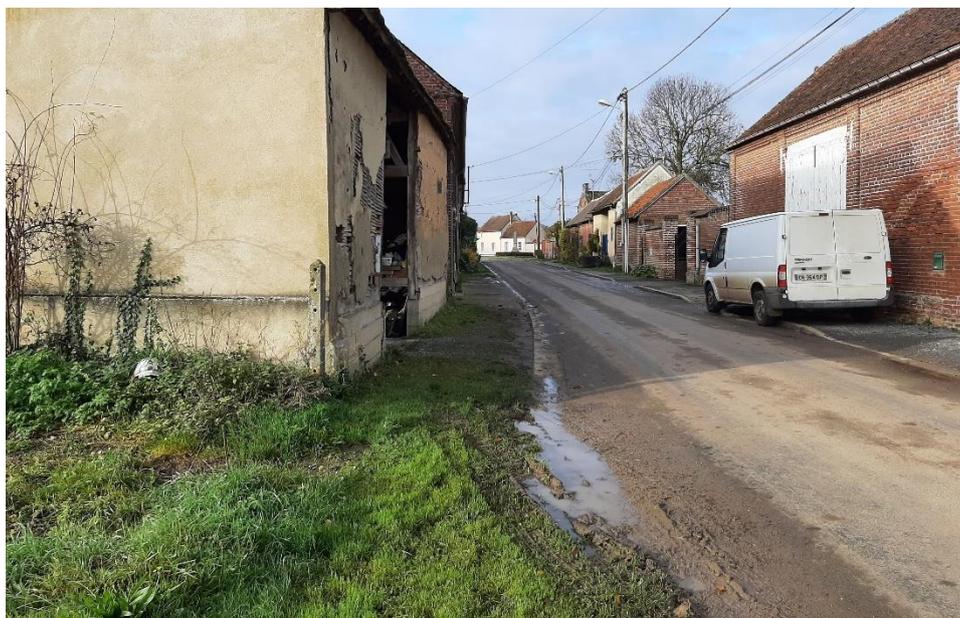
**Figure 413 - Vue sur le dysfonctionnement FSQ\_1**

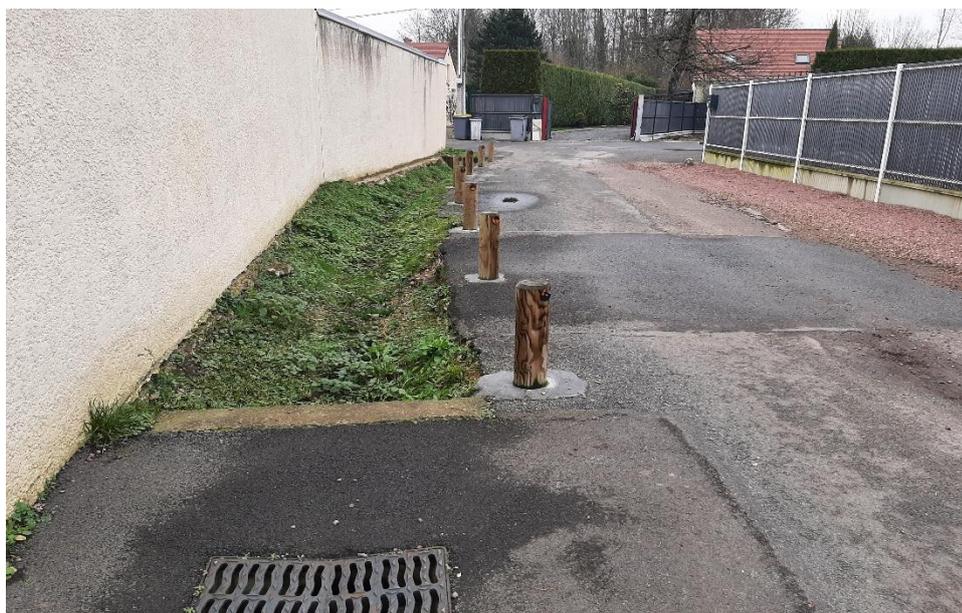
**Figure 445 - Noue mise en place pour résoudre le dysfonctionnement THE\_16**
