## Schéma Directeur d'Eaux Pluviales et Zonage Pluvial

### **Phase 1 : Etat des Lieux**

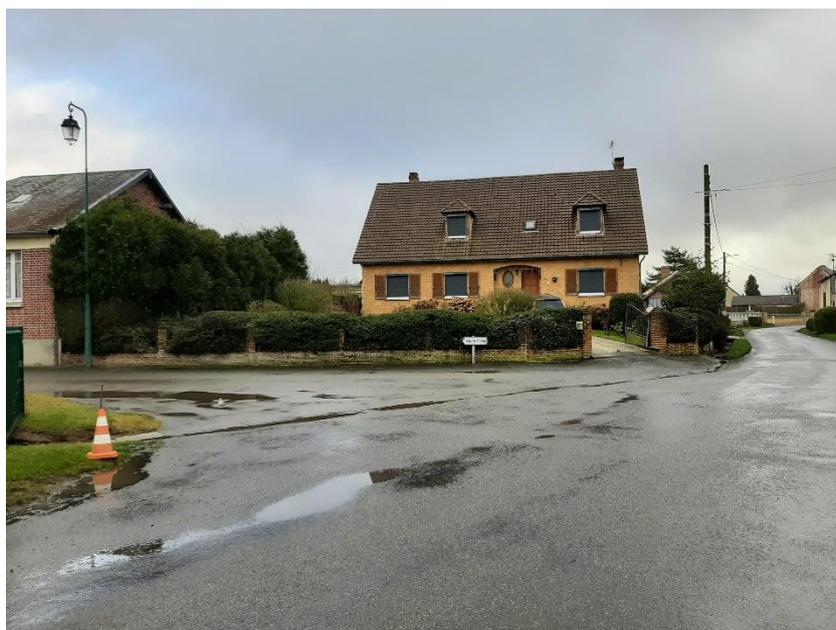
La rue Yves Maréchal est également impactée par des problèmes d'inondation. En effet, la cave d'une habitation située à proximité de la mare se trouve régulièrement inondée ALM\_3. Un puisard a déjà été mis en place mais ne semble pas suffisant.

**Figure 20 – Rue Yves Maréchal concernée par le dysfonctionnement**

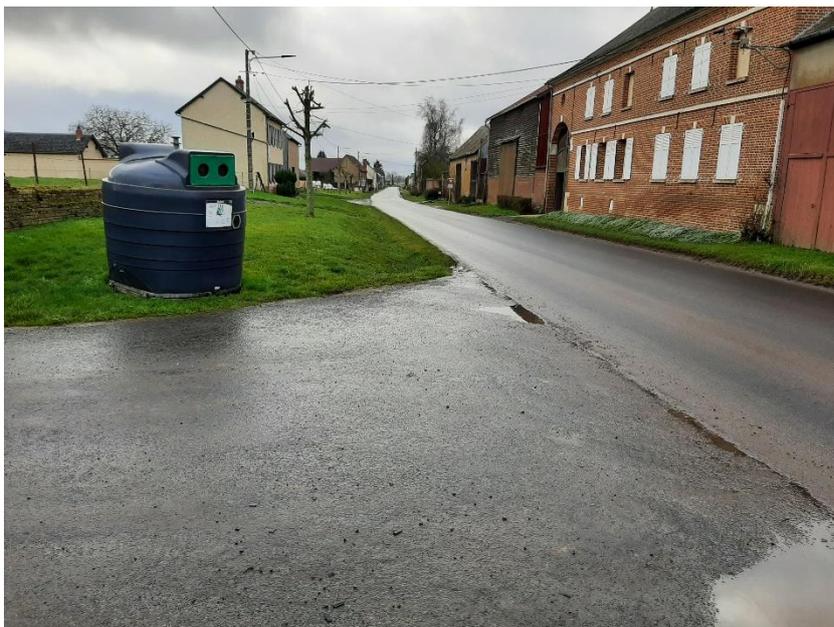
Dans le bourg, la départementale 11 est également concernée par des problèmes d'inondations lors de forts orages. Ce dysfonctionnement ALM\_4 concerne la RD11 depuis le carrefour avec la rue Yves Maréchal jusqu'à la sortie de zone urbaine. Lors de gros orages, la voirie ainsi que plusieurs entrées de jardins sont inondées.

**Figure 21 – RD 11 concernée par les inondations**

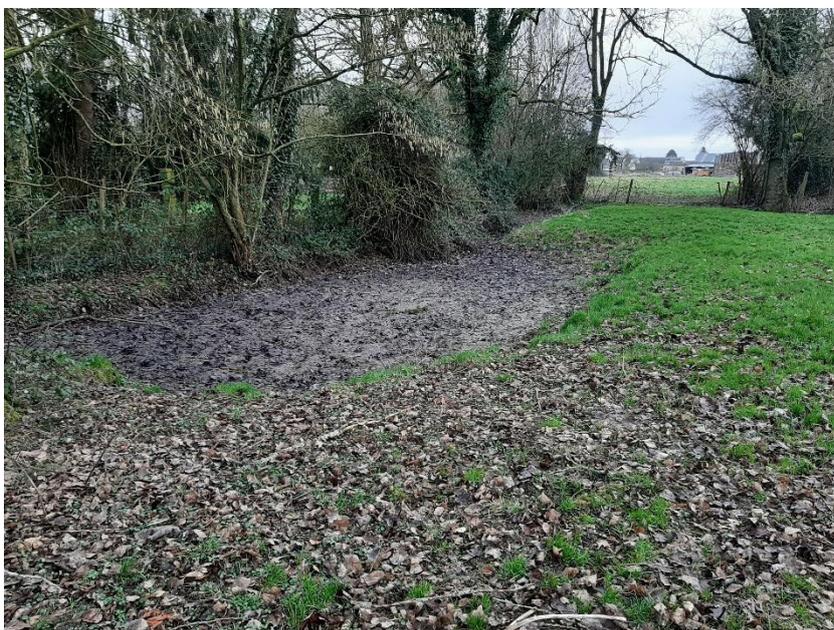
La commune connaît également deux autres dysfonctionnements le long du fossé qui relie la rue Yves Maréchal au chemin St Eloy. Lors des fortes pluies de 2019, les caves et jardins de deux habitations situées le long du fossé ont été inondés (dysfonctionnements ALM\_5 et 6). Depuis, la commune a entrepris l'acquisition de l'emprise du fossé et prévu de restaurer la mare qui était présente sur son tracé.

**Figure 22 – Fossé et mare à restaurer**

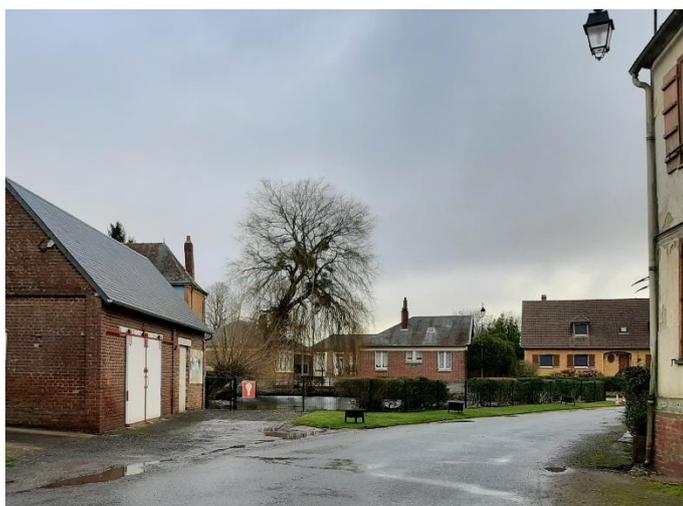
La commune dispose principalement d'une mare située le long de l'église et de la mairie. Cette mare recueille les eaux pluviales de la rue Yves Maréchal qui s'écoulent en bordure de voirie. Une fois la mare pleine, le trop plein suit le fil d'eau jusqu'au fossé. La commune est également équipée d'un bassin enterré sous le parking de l'église, ainsi que plusieurs réserves incendie qui sont alimentées par les eaux pluviales.

**Figure 23 – Vue sur la mare communale**

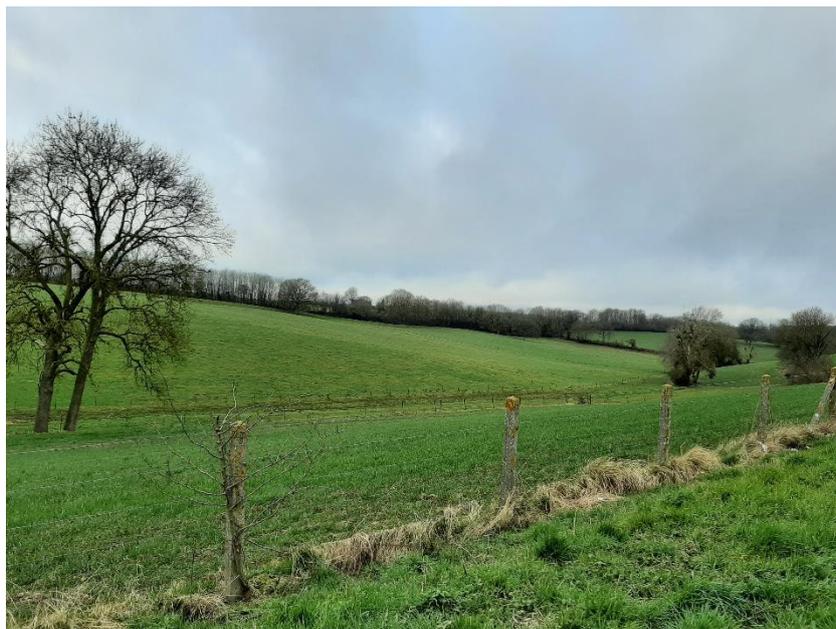
**Figure 26 – Vue sur le fond de la Borde**

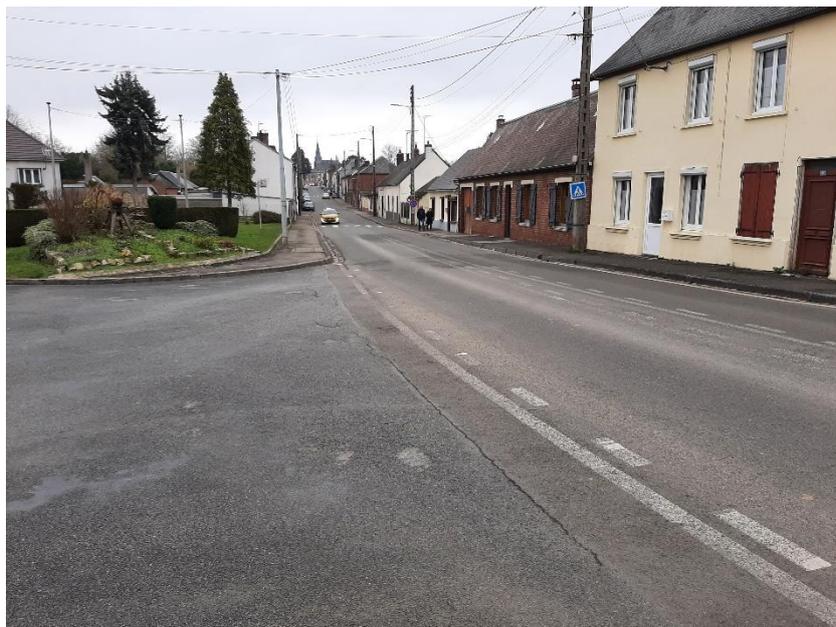
**Figure 27 – Vue sur le dysfonctionnement CLG\_1**

Les eaux pluviales sont à l'origine de plusieurs dysfonctionnements sur la commune, le premier concerne la route de Rotangy où les eaux pluviales provenant du nord et du sud viennent se concentrer au niveau du point bas et provoque l'inondation de la voirie ainsi que de plusieurs habitations. Ce dysfonctionnement survient à chaque grosse pluie et impacte les pièces à vivre de plusieurs habitations situées au point bas. La création d'un bassin de régulation est en projet.

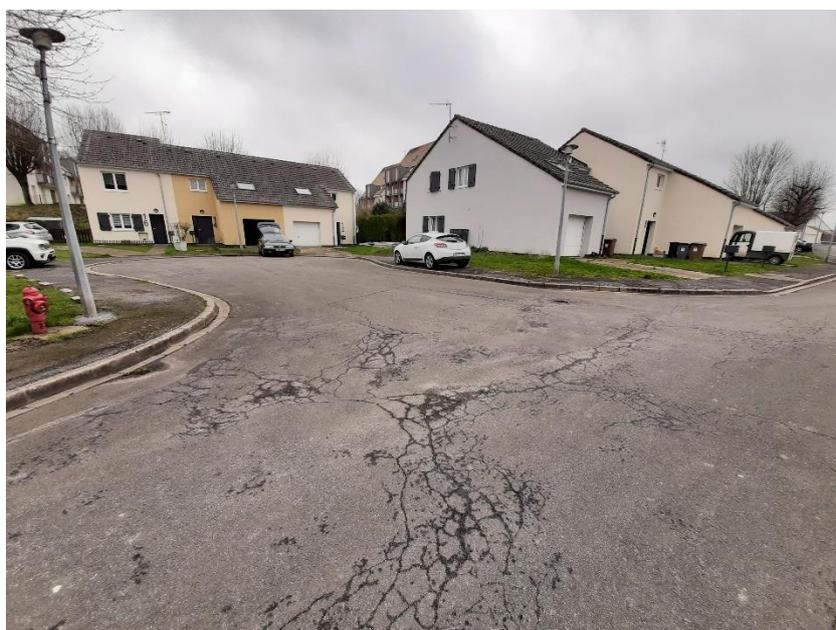
**Figure 28 – Vue sur le dysfonctionnement CLG\_2**

La commune connaît également un dysfonctionnement (CLG\_2) lors de grosses pluies au niveau du lotissement de la rue du Gros Cailloux. En effet, sur ce secteur où les rues sont assez pentues, les eaux pluviales se concentrent vers le point bas et inondent la voirie ainsi que les caves de plusieurs habitations.

Cet axe de ruissellement est alimenté par une importante surface urbanisée qui peut donc générer des débits conséquents que le réseau unitaire de diamètre 700mm ne peut pas gérer correctement. En aval le talweg et le réseau d'assainissement se dirige au travers de parcelles agricoles vers les lagunes de l'ancienne STEP puis vers le fond de La Borde.

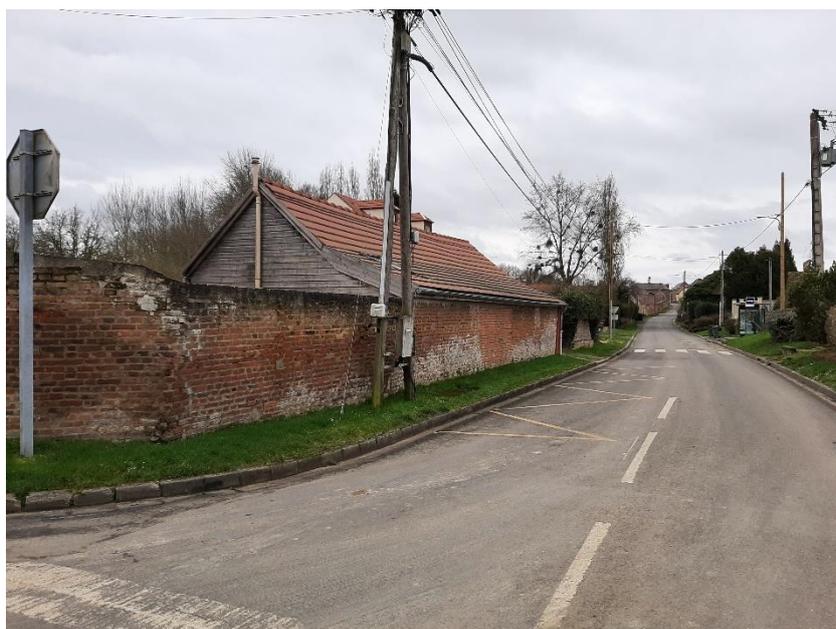
Le talweg provenant de Muidorge est canalisé par un fossé que l'on retrouve depuis l'amont du cimetière jusqu'à l'intersection avec la rue de Calais. Ce secteur constitue le principal point sensible de la commune. La rue de Calais reçoit les eaux de l'important talweg provenant d'Abbeville Saint Lucien ainsi que les ruissellements qui descendent de la rue du Blanc Mont et ceux de Muidorge. La voirie est donc régulièrement inondée lors de fortes pluies ou période de nappe haute. C'est le cas des dysfonctionnements FSL\_1 et 2.

**Figure 40 – Vue sur le dysfonctionnement FSL\_1**

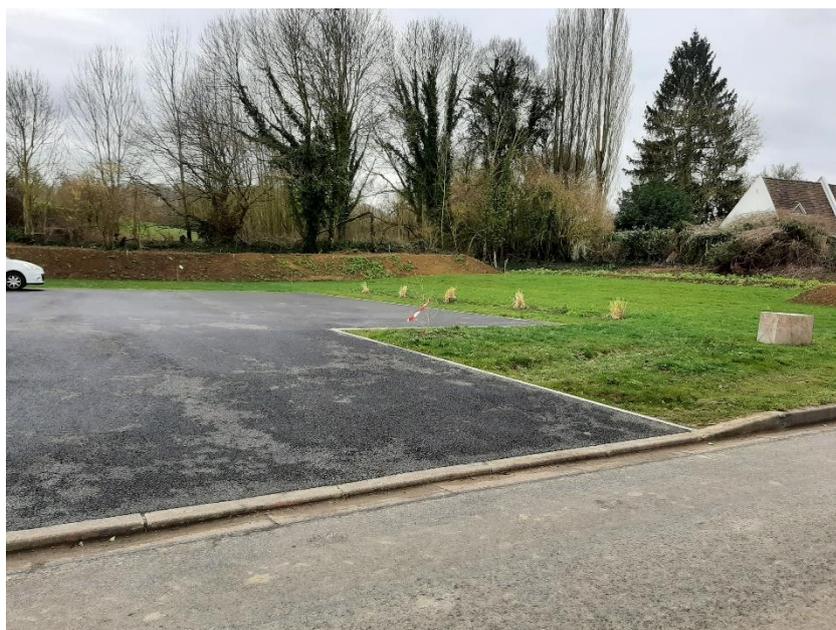
**Figure 41 – Vue sur la parcelle impactée par le dysfonctionnement 2**

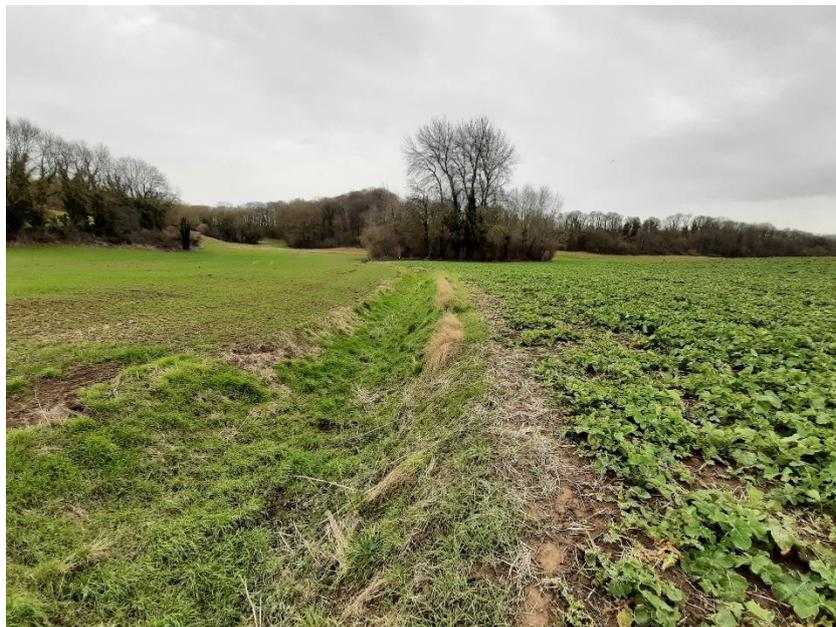
En aval, les eaux pluviales sont gérées par un fossé dont la mairie vérifie régulièrement l'état jusqu'au bois du Chauffour en aval. En effet, en cas d'obstruction du fossé, le point bas de la rue de Calais est très rapidement inondé du fait de l'importance des surfaces drainées en amont. La mairie prévoit donc la réalisation de travaux sur le premier tronçon de la rue de Calais jusqu'à la première parcelle agricole.

**Figure 42 – Vue sur le fossé en aval de la zone urbaine**

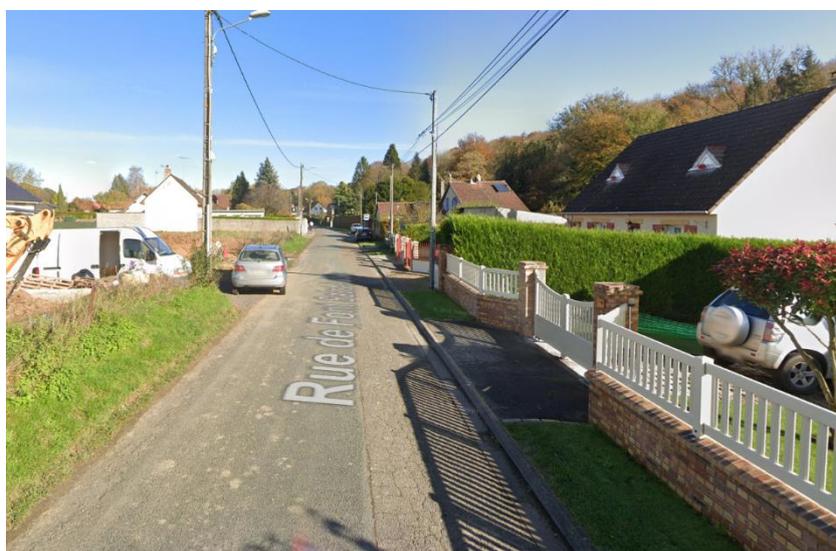
Le premier dysfonctionnement (GUI\_1 et 2) concerne plusieurs habitations situées entre la rue de Font St-Lucien et la Liovette. Les caves de ces habitations sont inondées par les ruissellements qui surviennent lors de gros orages. Les ruissellements proviennent de la Vallée Boulet Armainval qui débute sur Maisoncelle St Pierre puis s'écoule sur Guignecourt au travers d'un fond agricole jusqu'à atteindre la voirie.

**Figure 51 – Vue sur les dysfonctionnements GUI\_1 et 2**

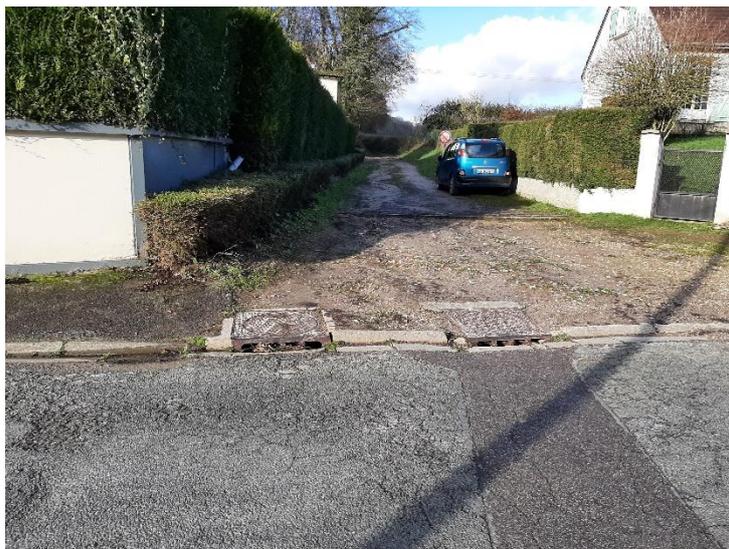
Le dysfonctionnement suivant (GUI\_3) concerne deux habitations de la rue de l'Eglise. La cave de ces deux habitations a subi des inondations suite à de gros orages. Les ruissellements provenaient de la cavée qui longe le Bois du Tronchois avant de rejoindre la rue de l'Eglise puis le chemin qui se dirige vers le cours d'eau. Les habitations concernées sont situées de part et d'autre du chemin.

**Figure 52 – Vue sur les avaloirs mis en place en bordure de la rue de l’Eglise**

D'après la mairie, ce dysfonctionnement semble avoir été résolu par la mise en place d'avaloirs sur la rue de l'Eglise puis dirigés vers la Liovette.

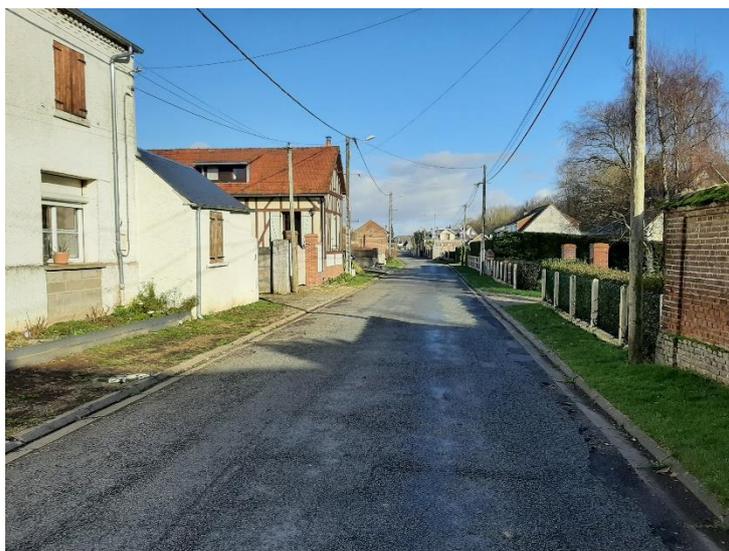
Les dysfonctionnements suivants concernent 3 autres habitations de la rue de l’Eglise. Ces habitations sont situées à proximité de la mairie, entre la rue de l’Eglise et le cours d’eau. Il s’agit des dysfonctionnements GUI\_4,5,6 qui surviennent lors de gros orages. En effet, en cas d’orage important les eaux pluviales urbaines s’écoulent sur la voirie et traverse les jardins en direction du cours d’eau. Lors de la traversée des jardins, les caves de ces 3 habitations sont inondées.

**Figure 53 – Vue sur la rue de l’Eglise au niveau des dysfonctionnements 4, 5 et 6**

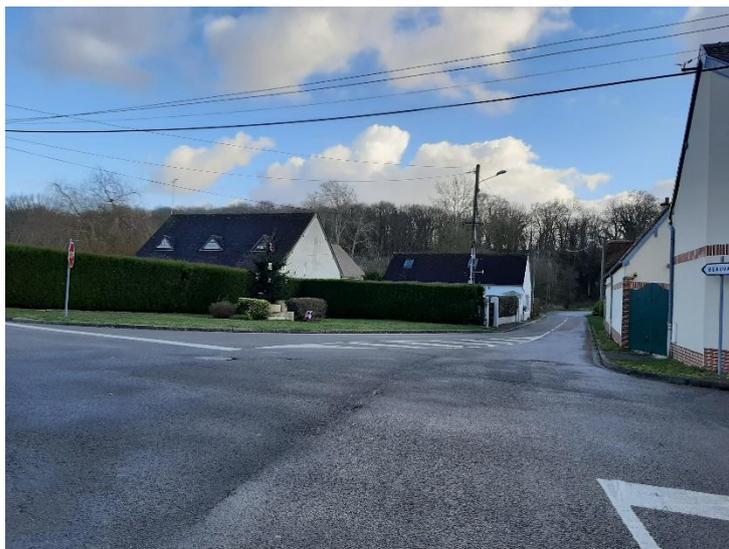
Le dernier dysfonctionnement concerne une habitation située au carrefour entre la rue de l’Eglise et la rue du Pont. Cette habitation reçoit les ruissellements provenant du bassin versant agricole du lieu-dit les Biderieux puis qui s’écoule sur la rue qui mène sur les hauts de Guignecourt avant de rejoindre la rue du Pont. Le carrefour dispose d’un réseau pluvial constitué de 4 avaloirs dirigés vers la Liovette mais lorsque ce dernier n’est plus suffisant les ruissellements s’écoulent vers l’habitation.

**Figure 54 – Vue sur le carrefour entre la rue de l’Eglise et du Pont au niveau des dysfonctionnement 7**

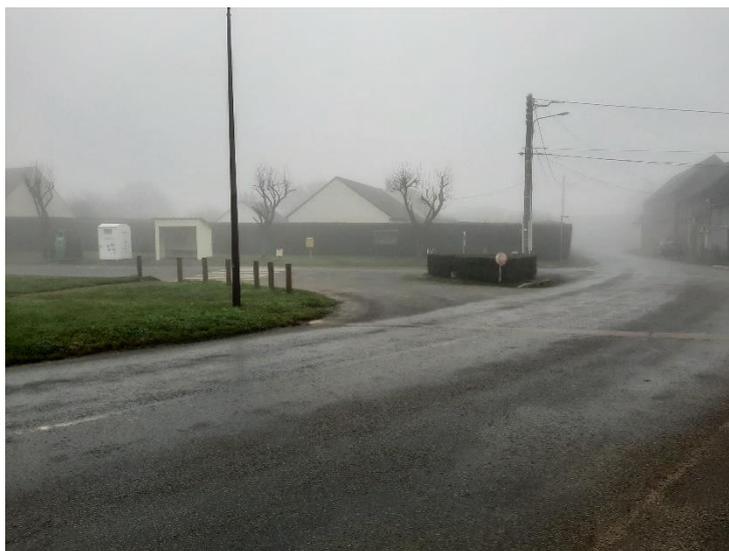
La commune de Juvignies s'étend sur une superficie de 757 hectares au nord de Beauvais. La zone urbaine de Juvignies est principalement située sur le haut d'un plateau où les eaux pluviales s'écoulent globalement sans difficultés. En contrebas, une importante vallée sèche transite du nord vers le sud en direction Verderel-lès-Sauqueuses puis Troissereux. Le territoire communal de Juvignies connaît principalement 2 dysfonctionnements. Le premier est situé au niveau du carrefour entre la rue de la Vallée et la rue de la Place. En effet, en cas de gros orage le carrefour est temporairement inondé impactant la voirie et les espaces verts environnants. Un puisard a été aménagé au niveau du point bas, et permet de gérer les eaux en quelques heures après l'arrêt de la pluie.

**Figure 55 – Vue sur le carrefour entre la rue de la Place et la rue de la Vallée au niveau des dysfonctionnement 7**

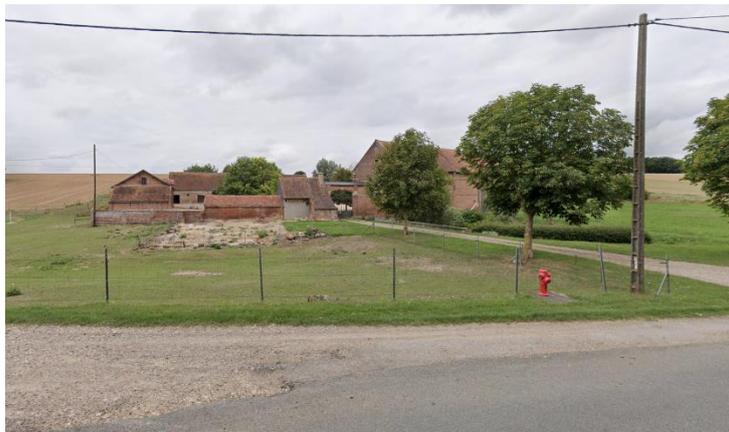
Le second dysfonctionnement de la commune concerne la ferme de M. LEROUX située dans le fond de vallée. Lors de gros orage, le jardin de la ferme est impacté par des phénomènes de ruissellement et coulée de boue. Les ruissellements proviennent de la route départementale située en amont ainsi que de la parcelle agricole.

**Figure 57 – Vue sur l’aval de la ferme impactée par les ruissellements**

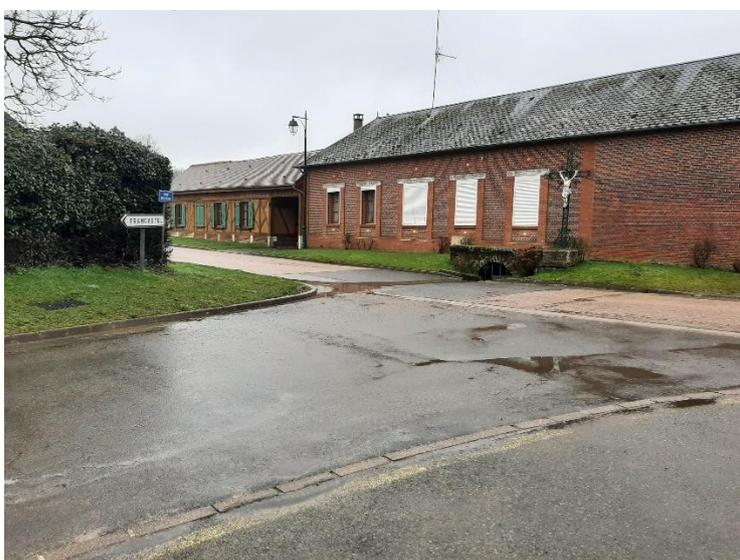
La commune est principalement traversée par 2 talwegs qui prennent naissance sur la commune voisine de Francastel. Au nord il s'agit du talweg qui s'écoule sur le fond dit du Puits les Bouillets. Le second est plus problématique car il traverse la zone urbaine. Il transite le long des plaines dites de la Motte puis de la Commanderie avant de rejoindre un fossé qui longe un bâtiment agricole et s'écoule entre des habitations pour atteindre enfin la rue Payeux. En aval, au niveau du carrefour entre la rue Payeux et la rue Diogène Maillart, la place de la mairie est régulièrement inondée en cas de fort orage. Au-delà de la voirie, les eaux pluviales inondent également plusieurs bâtiments situés aux abords du carrefour.

En effet, ce carrefour constitue l'un des principaux points bas du village.

**Figure 59 – Carrefour régulièrement sujet aux inondations en cas de forte pluie (Dysfonctionnement LBE\_1)**

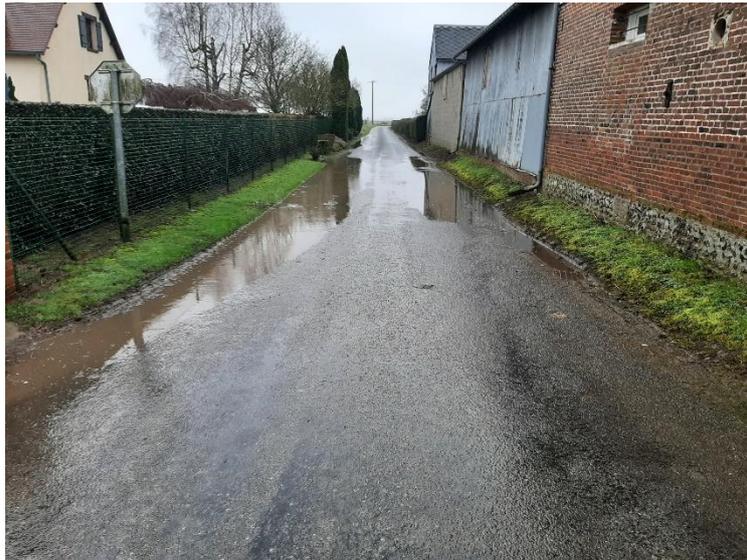
La commune connaît un second dysfonctionnement (LBE\_2) en lien avec la gestion des eaux pluviales. Ce dysfonctionnement concerne la voie de la Haie du Moulin où les eaux stagnent au niveau d'un point bas.

**Figure 60 – Carrefour régulièrement sujet aux inondations en cas de forte pluie  
(Dysfonctionnement LBE\_2)**

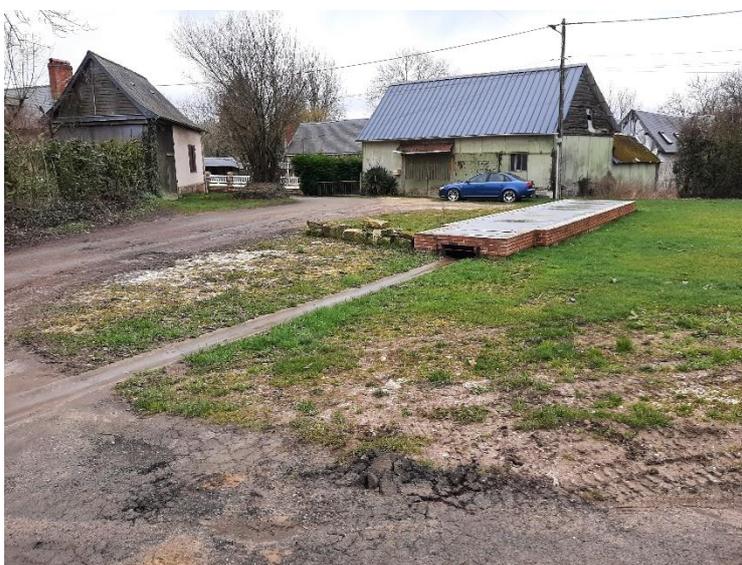
**Figure 61 – Vue sur l'ouvrage de décantation en remplacement de l'ancienne mare**

En cas de forte pluie la capacité de l'ouvrage ne semble pas suffisante ce qui provoque l'inondation des parcelles voisines.

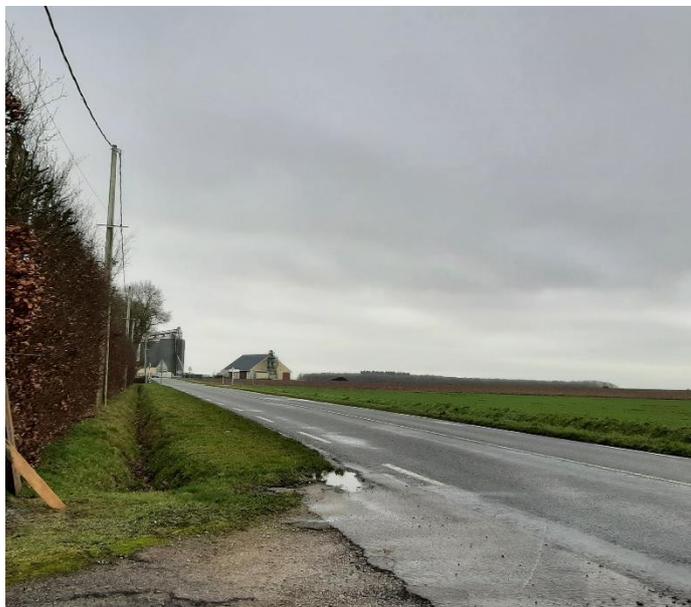
Le dysfonctionnement 3 concerne le hameau de Rougemaison où la mauvaise gestion des eaux de la RD149 entraîne l'inondation d'un carrefour. En effet, en cas de forte pluie les eaux de la voirie ne sont plus correctement gérées par les fossés présents de part et d'autre, ce qui inonde la chaussée au niveau d'un point bas.

**Figure 62 – Vue sur la RD149 en amont du dysfonctionnement**

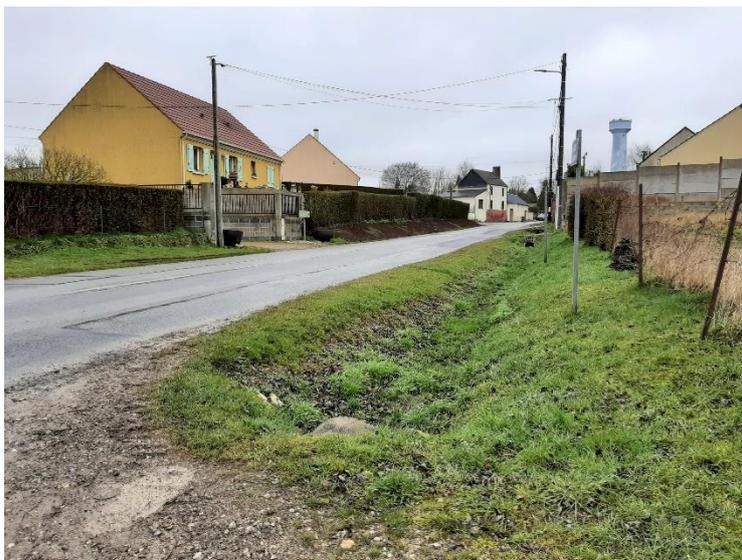
Le dysfonctionnement 4 (LUC\_4) est également lié à des problèmes de gestion des eaux de voirie. En effet, lors de fortes pluies les eaux de la rue de Beauvais ne sont pas correctement gérées par le réseau pluvial constitué de canalisations et fossés. Par conséquent, les ruissellements inondent le point bas de voirie avant de s'écouler dans la prairie située en aval.

**Figure 63 – Vue sur la rue de Beauvais en amont du point bas**

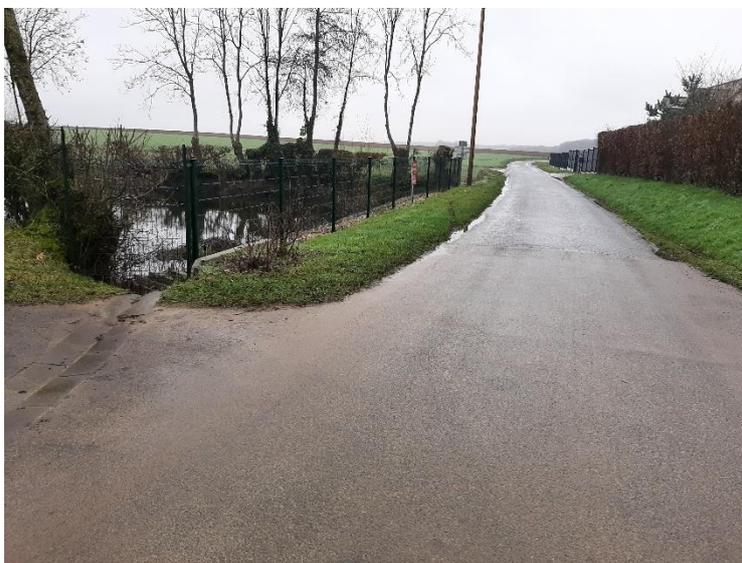
Au niveau de la sortie de ville sur la rue de Fontaine, les eaux de ruissellements inondent également le point bas de voirie en cas de forte pluie.

Ces ruissellements proviennent de la place de l'Eglise où ils sont captés par des réseaux de fossés qui permettent l'évacuation des eaux pluviales vers les parcelles agricoles. En aval ces fossés rejoignent la mare (O1\_24) située à la sortie de ville. En cas de pluie importante la mare n'est plus suffisante et déborde temporairement sur la voirie.

**Figure 64 – Vue sur la rue de Beauvais en amont du point bas**

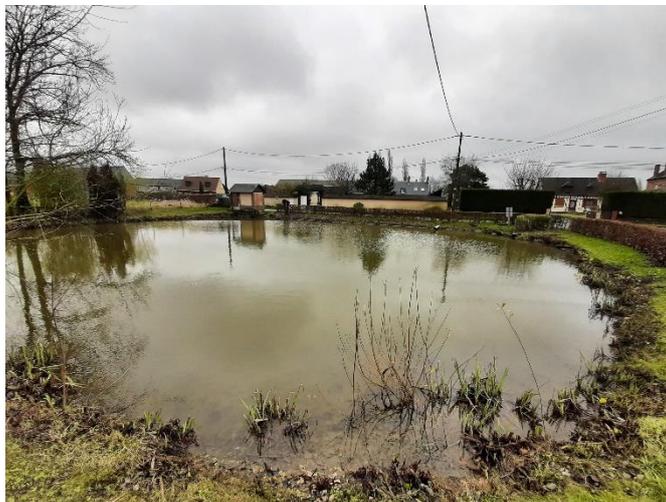
**Figure 67 – Mare du point bas de la rue de Beauvais O1\_24**

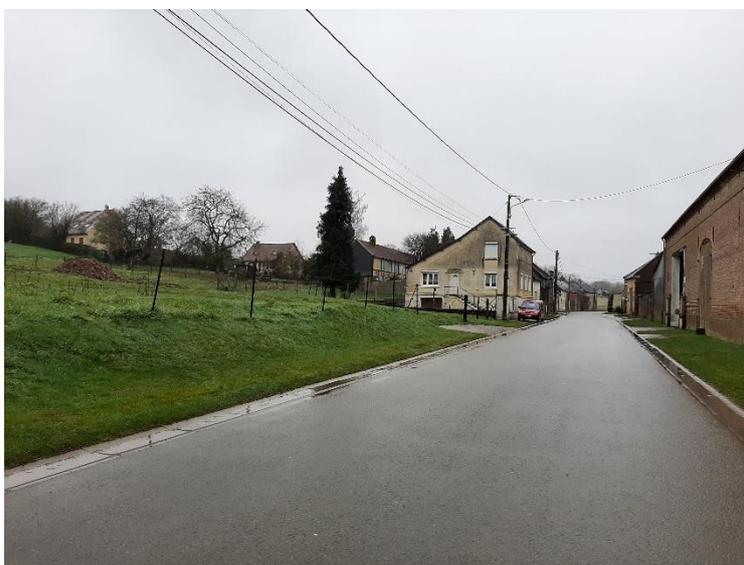
Le premier dysfonctionnement (MAU\_1) est situé sur la rue de Cambray légèrement en amont du carrefour avec la chaussée Brunehaut. Lors de forts orages, la cave de l'habitation a été inondé du fait d'importants ruissellements sur la voirie. Ce dysfonctionnement est survenu 2 fois en 25 ans.

**Figure 72 – Vue sur la rue de Cambray en amont du dysfonctionnement MAU\_1**

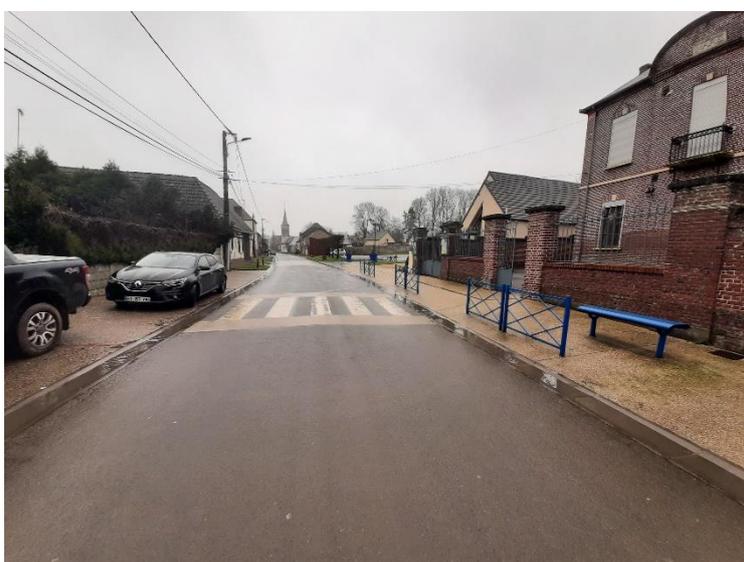
Le second dysfonctionnement concerne une habitation située à proximité de la mairie (MAU\_2). Des pièces à vivre de cette habitation ont été impactées par les ruissellements au cours des mêmes événements pluvieux que pour le dysfonctionnement précédent.

**Figure 73 – Vue sur la Grande Rue en amont du dysfonctionnement MAU\_2**

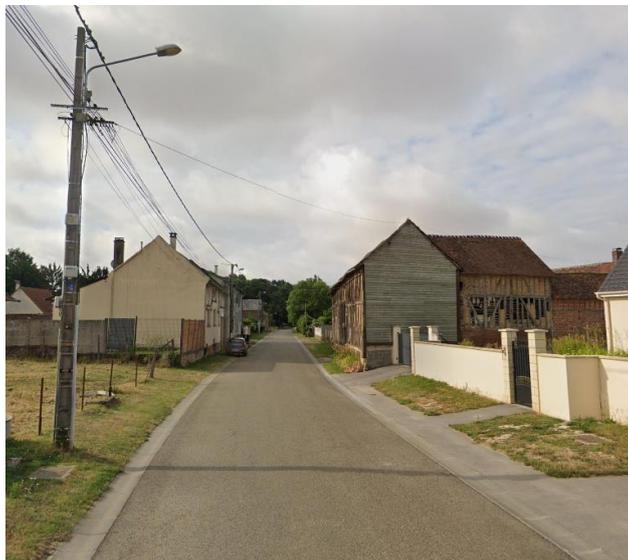
Les dysfonctionnements MAU\_3 et 4 sont situés sur la partie basse de la rue de la Vallée. Ils sont également survenus lors des deux mêmes événements pluvieux que les précédents. Ces dysfonctionnements étaient dû à des débits de ruissellement trop importants pour être canalisés par la voirie. Les pièces à vivre et caves de ces habitations ont été impactés.

**Figure 74 – Vue sur la Grande Rue en amont des dysfonctionnements MAU\_3 et 4**

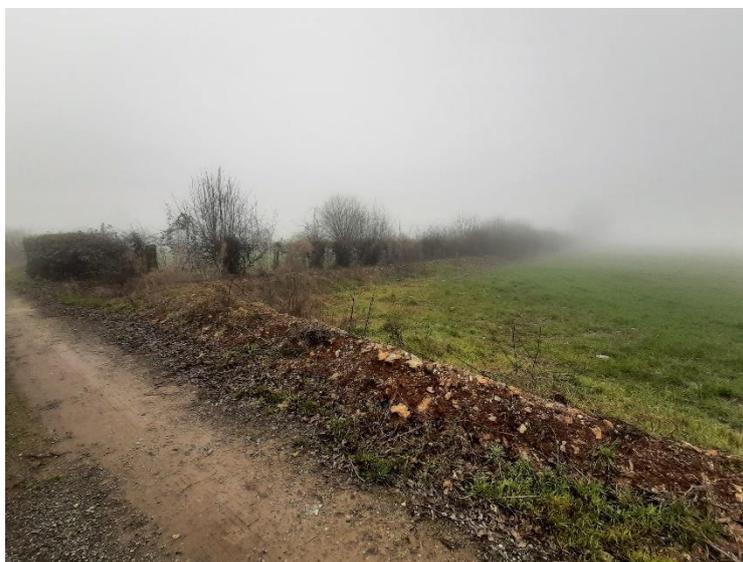
Le premier dysfonctionnement est situé sur le hameau de Courroy, où lors de fortes pluies les ruissellements agricoles inondent la cour ainsi qu'un bâtiment de la ferme située au nord de la rue Coulemogne Courroy. Afin de réduire le risque d'inondation l'exploitant agricole a aménagé un merlon de protection en limite de parcelle.

**Figure 77 – Vue sur les merlons en amont du dysfonctionnement MIL\_1**

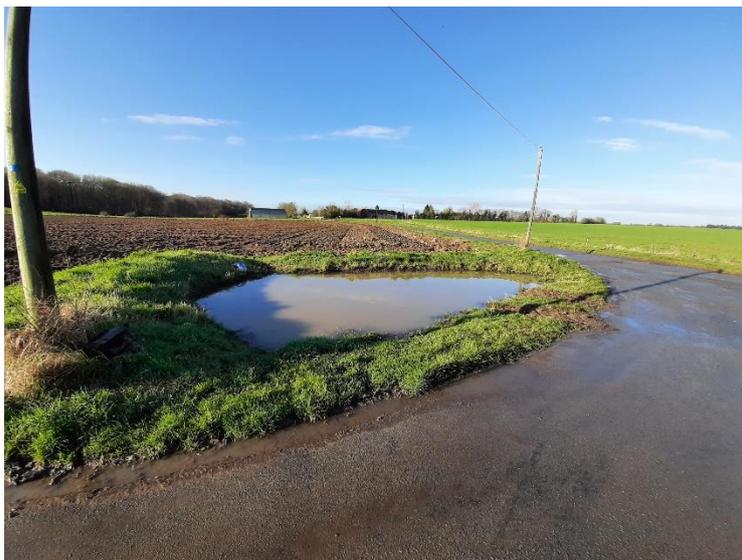
Sur le hameau, le carrefour entre la Grande rue de Courroy et la rue de la Ferme de Beaupré connaît également des problèmes d'inondation. Le dernier phénomène est survenu en 2020 et a impacté la voirie. A noter qu'une petite mare est présente au niveau du carrefour mais cette dernière semble insuffisante en cas de forte pluie.

**Figure 78 – Vue sur le carrefour et la mare au niveau du dysfonctionnement MIL\_2**

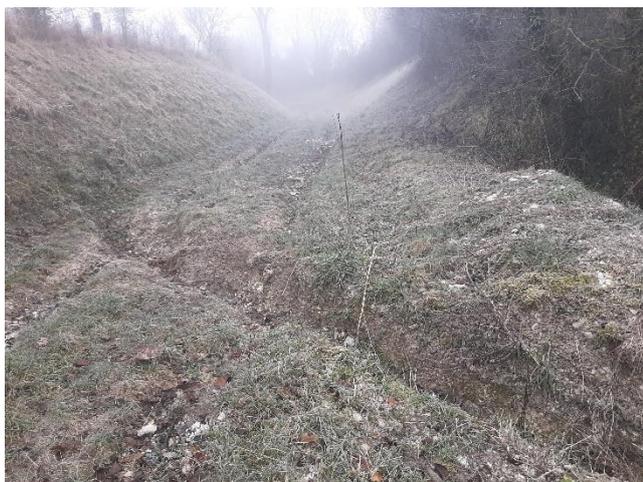
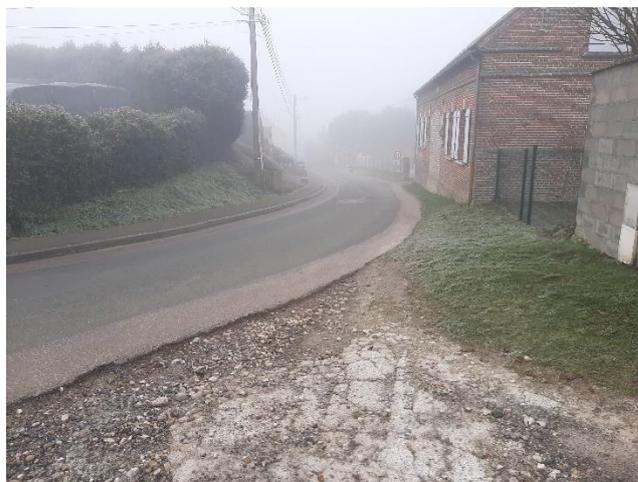
Le troisième dysfonctionnement concerne la rue Ferdinand Buisson où les ruissellements qui proviennent du plateau agricole sont concentrée dans une cavée très pentue avant de rejoindre la voirie. La cavée est équipée d'un bassin d'infiltration pour la régulation des ruissellements. Toutefois, du fait de la pente importante, une partie des ruissellements n'est pas repris par le bassin et le surplus d'eau et de cailloux rejoignent la rue Ferdinand Buisson.

**Figure 79 – Vue sur la cavée et la voirie du dysfonctionnement MIL\_3**

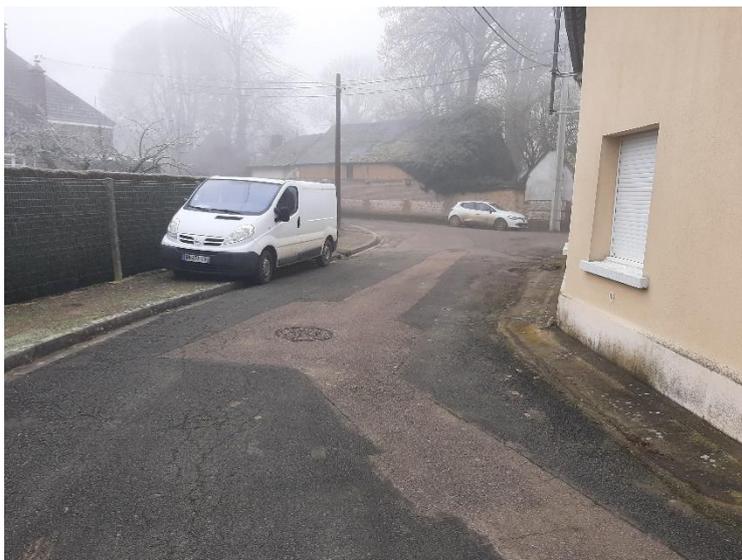
Ces apports d'eau impactent également une habitation et la voirie de la rue du Moulin où les eaux inondent un point bas ainsi que la cave et le jardin de l'habitation (MIL\_4).

**Figure 80 – Vue sur le point bas de la rue du Moulin dysfonctionnement MIL\_4**

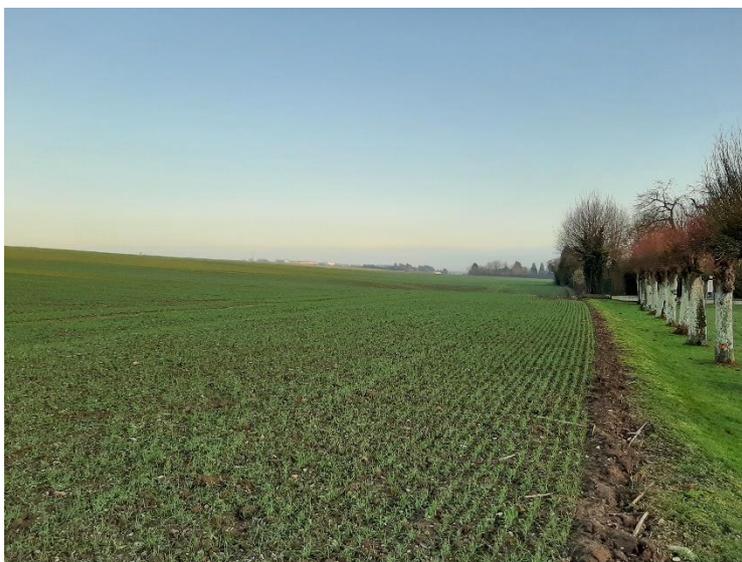
Sur le lieu-dit de Campdeville, la voirie ainsi qu'un groupe d'habitation ont été inondés au cours du violent orage du mois de juin 2021. Ce dysfonctionnement (MIL\_5) est lié à des ruissellements diffus provenant de la parcelle agricole amont ainsi que de la Grand rue de Campdeville. Les ruissellements ont des difficultés à rejoindre le Thérain via la rue du Moulin, ce qui provoque l'inondation du point bas de voirie et des habitations voisines.

**Figure 81 – Vue sur la parcelle agricole en amont du dysfonctionnement MIL\_5**

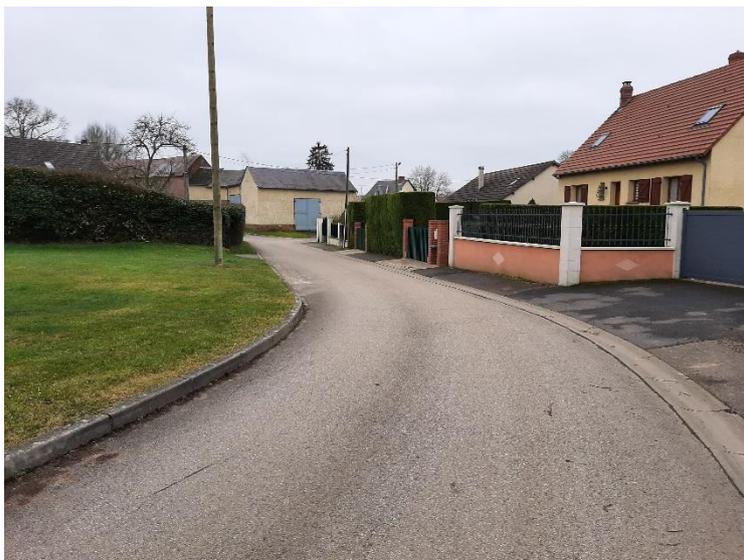
Deux dysfonctionnements ont été recensés sur Rotangy, un premier situé sur la rue des Vaches. Du fait de la topographie, les eaux de la rue de l'Eglise s'écoulaient naturellement vers la rue des Vaches où lors d'une forte pluie elles ont traversé un jardin et inondé la cave d'une habitation. Ce dysfonctionnement est survenu une fois en 1997. Ce dysfonctionnement ne s'est pas reproduit depuis que la voirie a été refaite.

**Figure 95 – Vue de la rue des vaches au niveau du dysfonctionnement ROT1**

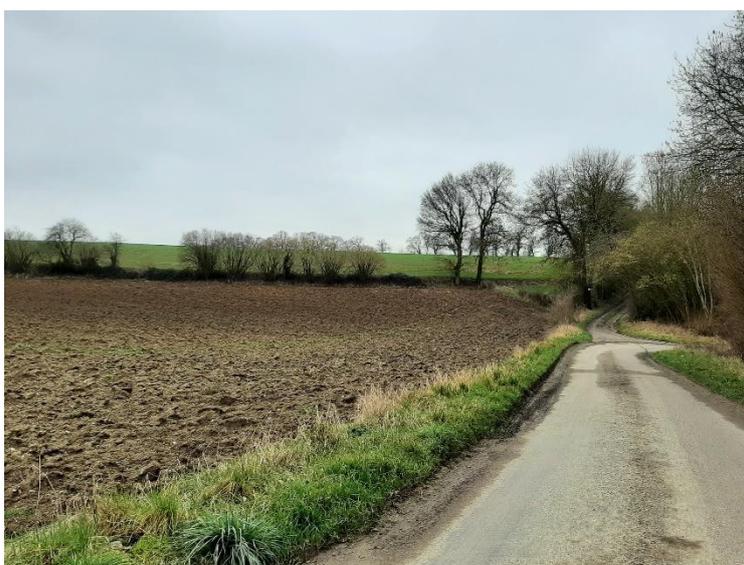
Le second dysfonctionnement concerne l'inondation d'une parcelle agricole en amont du passage sous la voie ferrée de la route de Regnonval. En 1997 les ruissellement agricoles et urbains ont inondé cette parcelle. Suite à cet événement, la mairie a aménagé un bassin d'infiltration en amont. Le dysfonctionnement ne s'est jamais reproduit.

**Figure 96 – Vue de la rue des vaches au niveau du dysfonctionnement ROT2**

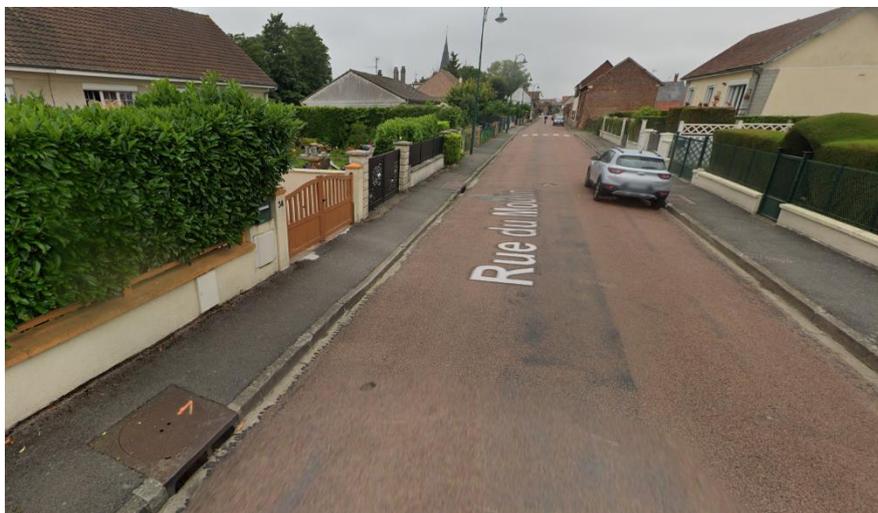
Sur le bourg de Tillé plusieurs dysfonctionnements ont été recensés, notamment sur la rue du Moulin où les eaux pluviales de la route de l'aéroport ainsi que les eaux de la rue du moulin inondent le point bas de voirie.

Ce dysfonctionnement (TIL\_1) survient à chaque gros orage et inonde la voirie ainsi que la cave d'une habitation. Le réseau pluvial existant sur cette voirie se trouve insuffisant pour la gestion des eaux.

**Figure 101 – Vue du point bas de la rue du moulin au niveau du dysfonctionnement TIL\_1**

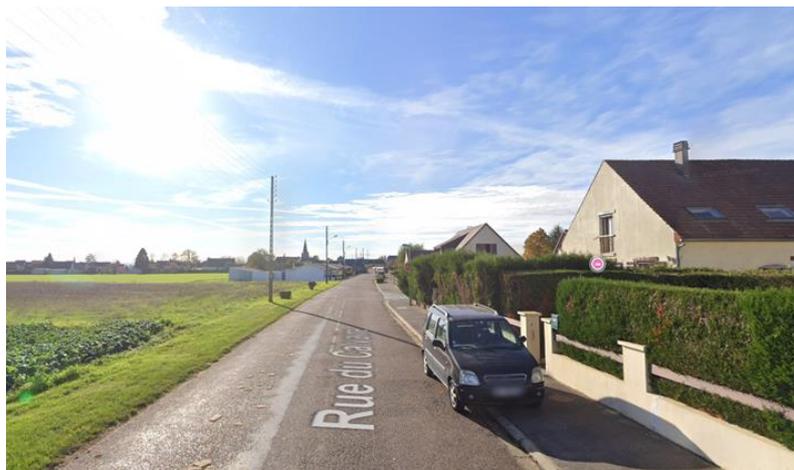
Les caves des deux premières habitations de la rue (TIL\_2) étaient auparavant régulièrement inondées. Toutefois, suite à des travaux de voirie ce dysfonctionnement a été résolu.

**Figure 102 – Vue sur le dysfonctionnement TIL\_2 de la rue du Calvaire**

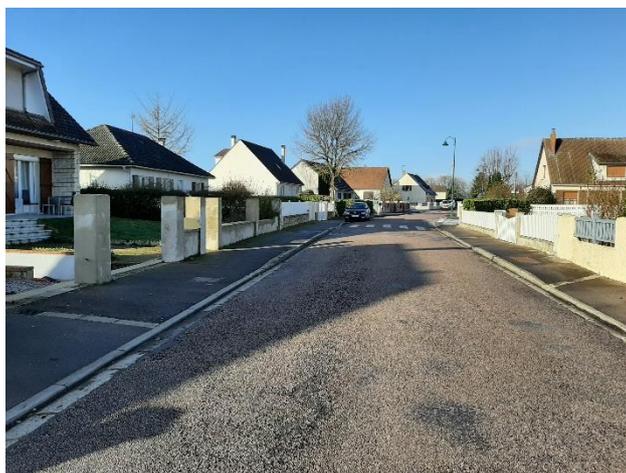
Dans le même secteur, la rue de la Maladrerie connaît également un dysfonctionnement similaire lié à la mauvaise gestion de eaux de voirie. En effet, lors de fortes pluies, la cave de l'habitation située au n°9 est régulièrement inondée depuis l'abaissement du bateau. Ce secteur n'est pas équipé de réseau pluvial.

**Figure 103 – Vue sur le dysfonctionnement TIL\_7 de la rue de la Maladrerie**

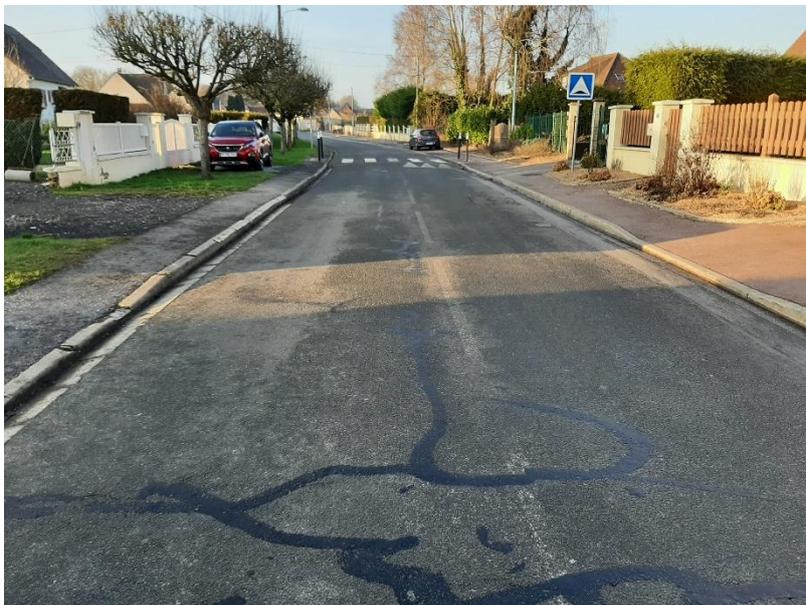
Sur son territoire, la commune ne connaît qu'un seul dysfonctionnement (TRO\_1) situé sur la rue de la Gare. Ce dysfonctionnement est survenu lors de l'orage du 21/06/2021 et a impacté la voirie ainsi que plusieurs garages à proximité. Ce dysfonctionnement est lié à des difficultés de gestion des eaux pluviales de la voirie qui se concentrent au point bas où la pente n'est pas suffisante pour rejoindre le fossé de la vallée Poulet.

**Figure 107 – Vue sur le point bas de la rue de la Gare**

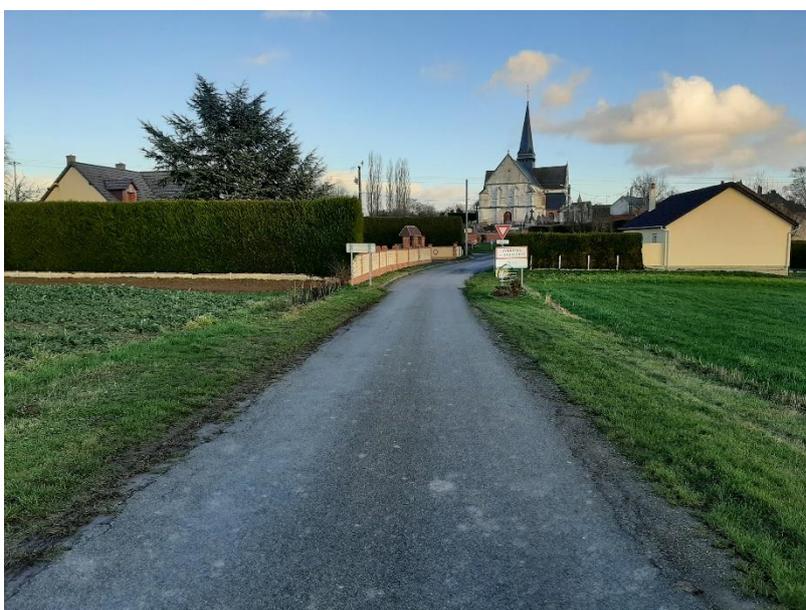
Les zones urbaines de la commune sont concernées par plusieurs axes de ruissellements qui les traversent ou passent à proximité. Sur Verderel un talweg prend naissance dans les plaines agricoles situées aux abords de la ferme Dufour en limite avec Juvignies. Il s'écoule ensuite en direction des habitations situées au carrefour entre la rue des Sapins et la rue de Juvignies. Aucun dysfonctionnement n'a été recensé au niveau des habitations. Toutefois, le point bas de la rue des Sapins située en aval est inondé lors des fortes pluies (VER\_1). Un puisard est présent au point bas mais ne semble pas fonctionner correctement.

**Figure 111 – Vue sur le point bas de la rue des Sapins**

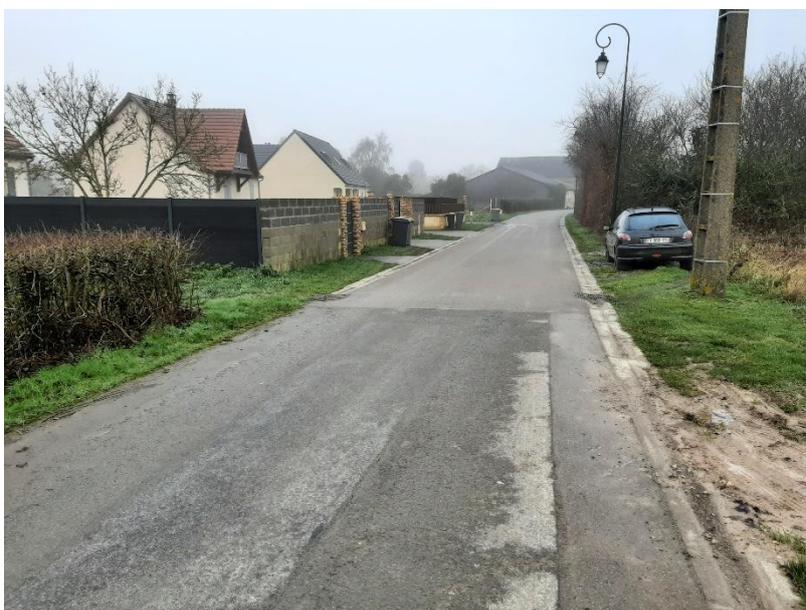
Le dernier dysfonctionnement (VER\_3) du territoire concerne la rue du Maréchal Sauqueuse où les ruissellements de voirie inondent le point bas. La mairie a déjà mis en place 2 puisards jusqu'à 13m de profondeur. Toutefois, en cas de forte pluie les puisards ne sont pas suffisants.

**Figure 114 – Vue sur le dysfonctionnement VER\_3 de la rue du Maréchal Sauqueuse**

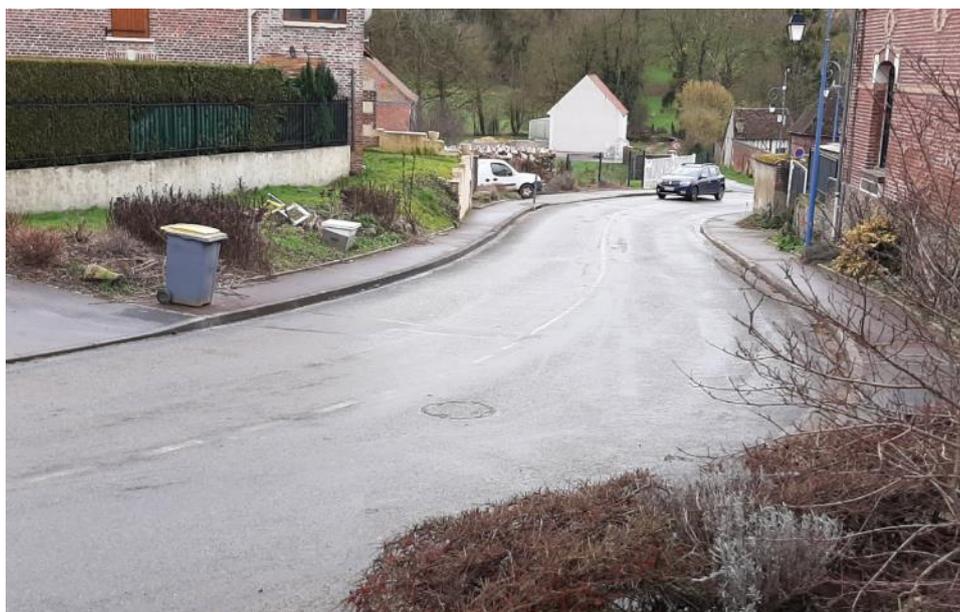
- Hameau de Bongenoult (**ALL\_17 et 18**) : Les ruissellements agricoles se concentrent sur le ruelle Drappe et inonde la rue de Sérifontaine. En 2021, une coulée de boue s'est formée et a également inondé une cave.

Figure 122 - Vue sur le dysfonctionnement ALL\_18
