## Schéma Directeur d'Eaux Pluviales et Zonage Pluvial

### **Phase 1 : Etat des Lieux**

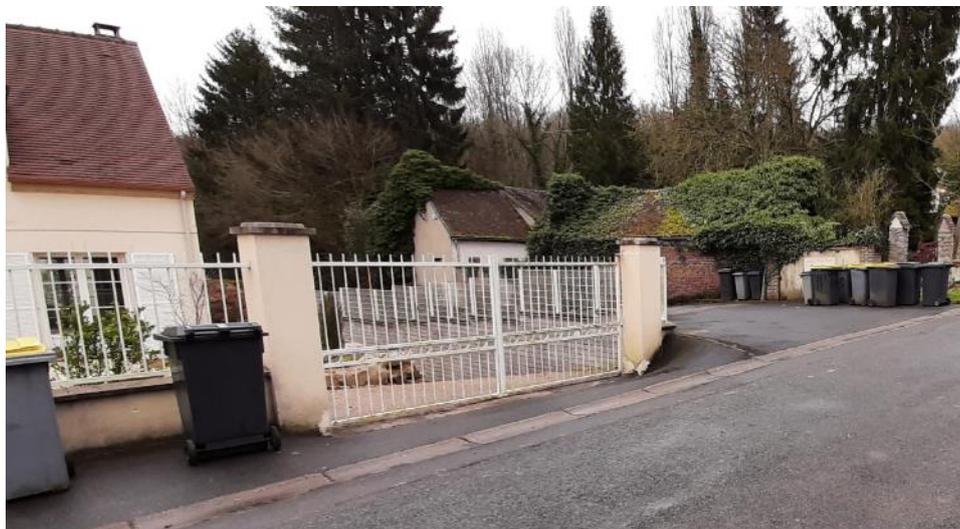
- Clos des Marottes (**ALL\_19 et 20**) : Les ruissellements agricoles provenant du Sud ont provoqué l'inondation de deux caves le long de l'axe de ruissellement. Les écoulements ont emprunté la voirie comme axe de ruissellement plutôt que le talweg dont le remblai routier de la rue Gabriel Dans aurait pu protéger les habitations.

**Figure 123 - Vue sur le dysfonctionnement ALL\_20**

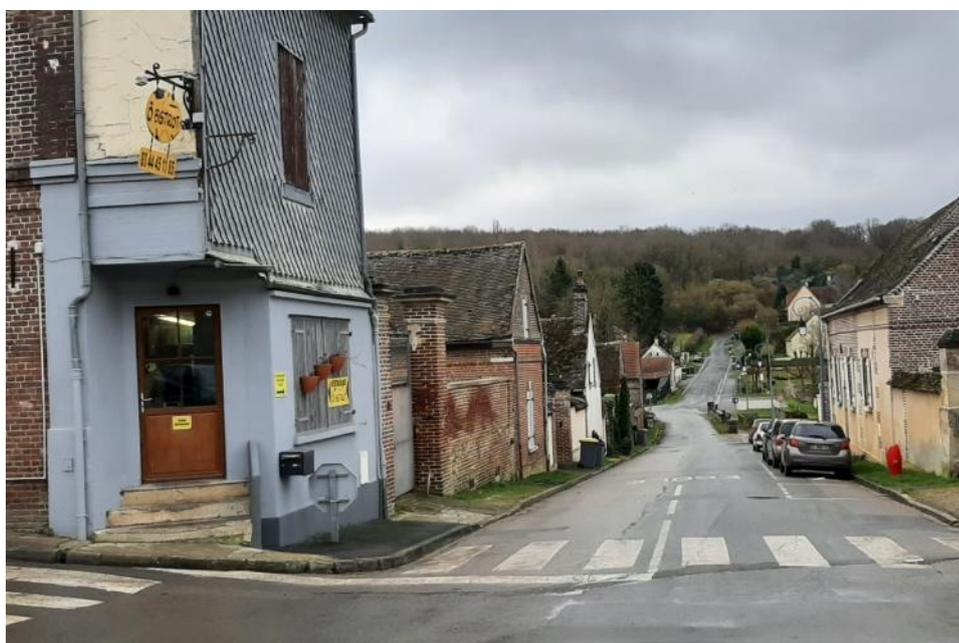
- Rue Gabriel Danse (**ALL\_23**) : les ruissellements routiers provenant du Nord, ont arraché la voirie en 2021

**Figure 124 - Vue sur le dysfonctionnement ALL\_23**

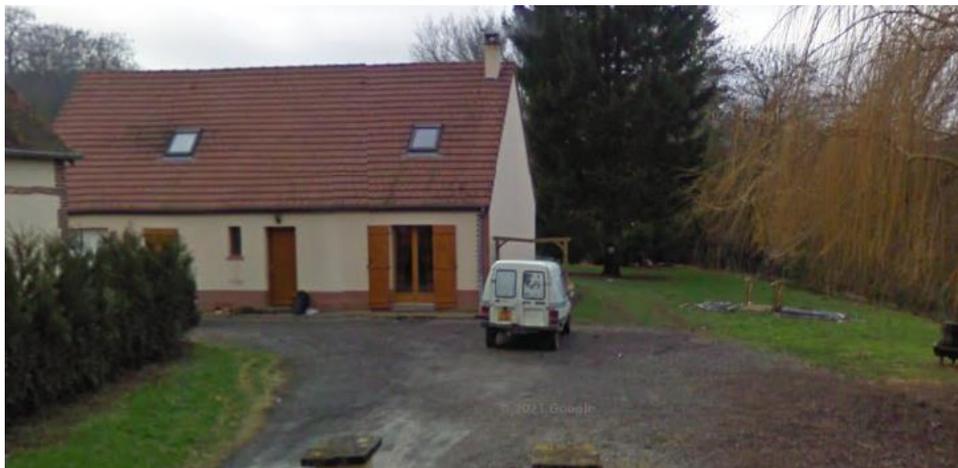
- Rue Alfred Leblanc (**ALL\_21**) : le débordement du ru de Berneuil a provoqué l'inondation de l'habitation riveraine en 2021.

**Figure 125 - Vue sur le dysfonctionnement ALL\_21**

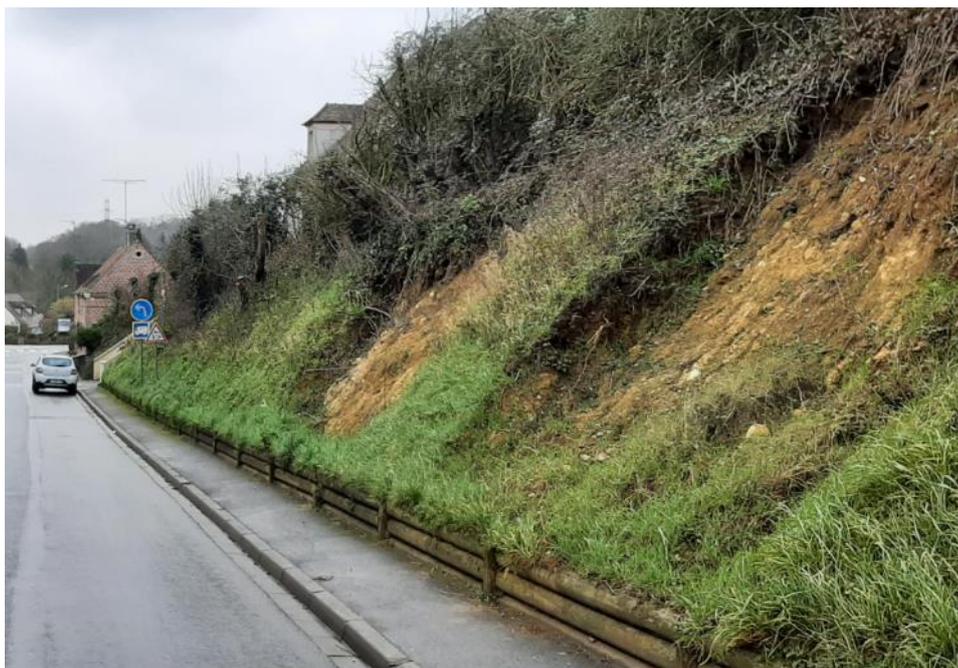
**Figure 126 - Vue sur le dysfonctionnement ALL\_22**

- Ancienne route de Paris (**ALL\_22**) : les ruissellements diffus provenant des prairies amont ont provoqué l'effondrement du talus en 2021.

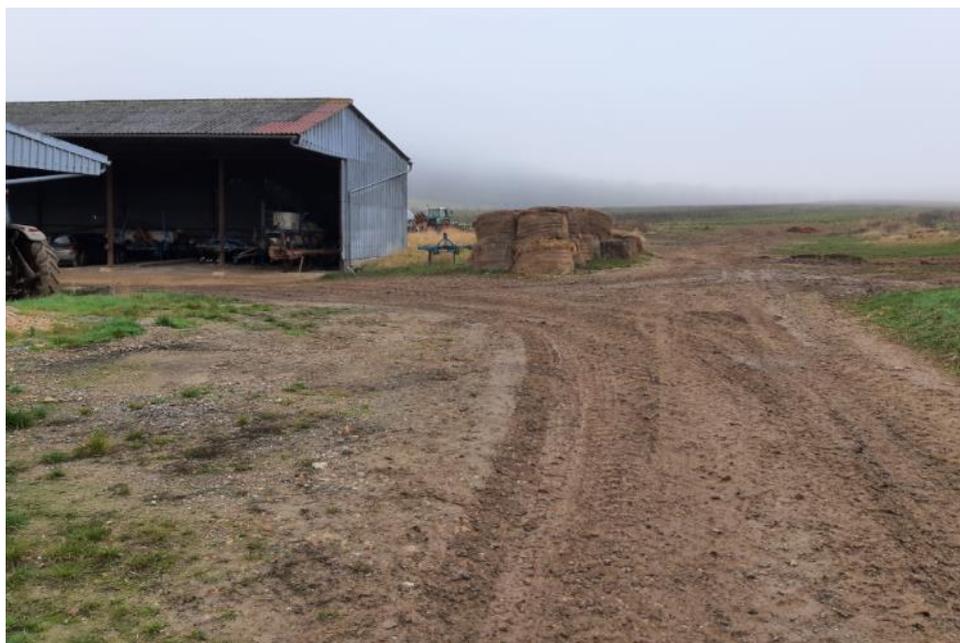
**Figure 128 - Vue sur le dysfonctionnement AUN\_4**

- Friancourt (**AUN\_4 et 8**) : Les ruissellements agricoles convergent en amont de la RD2 et inondent régulièrement un corps de ferme (plus d'1m50 d'eau en 2000).

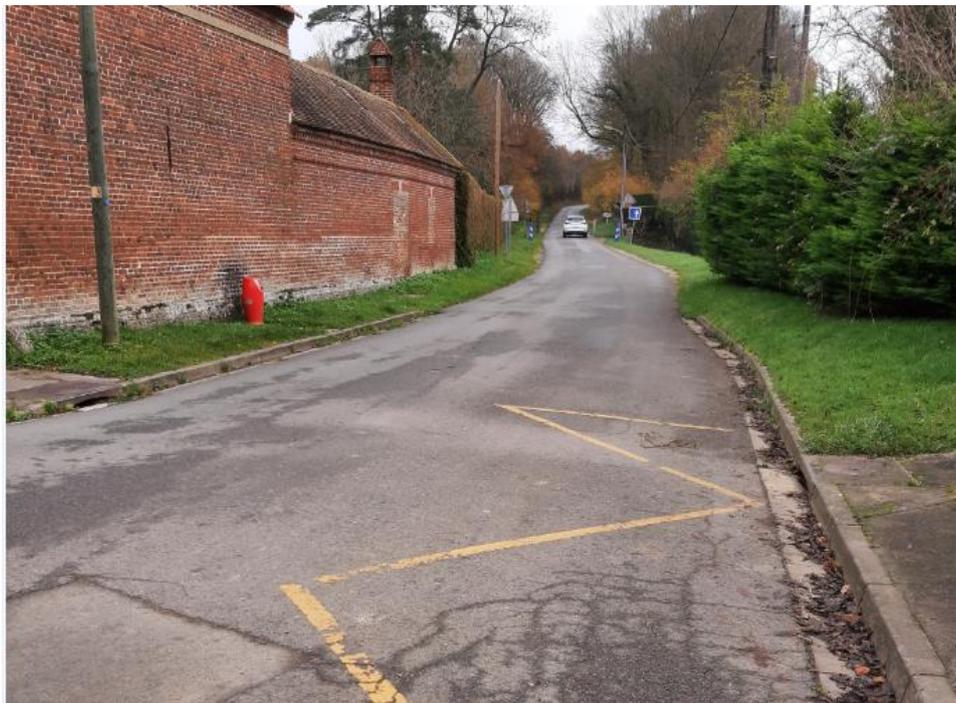
**Figure 129 - Vue sur le dysfonctionnement AUN\_12**

- Croisement de la Route d'Auneuil et de la Rue du Moulin (**AUN\_12**) : l'inondation du carrefour serait provoquée par un point bas de la route. L'avaloir est situé plus bas que le niveau atteignable en crue.

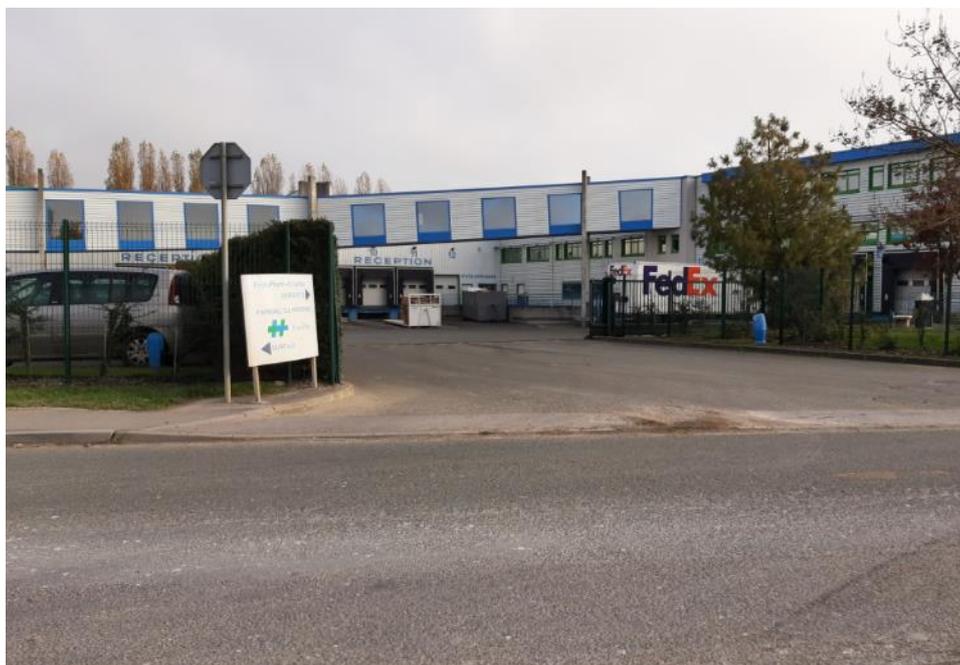
**Figure 130 - Vue sur le dysfonctionnement AUN\_6**

- Rue des Sablons (**AUN\_6**) : Inondation de l'entreprise EvoluPlus provoquée par les ruissellements urbains de la zone industrielle en 2021. L'absence de merlon ou d'entrée rehaussée a permis aux ruissellements de pénétrer les entrepôts

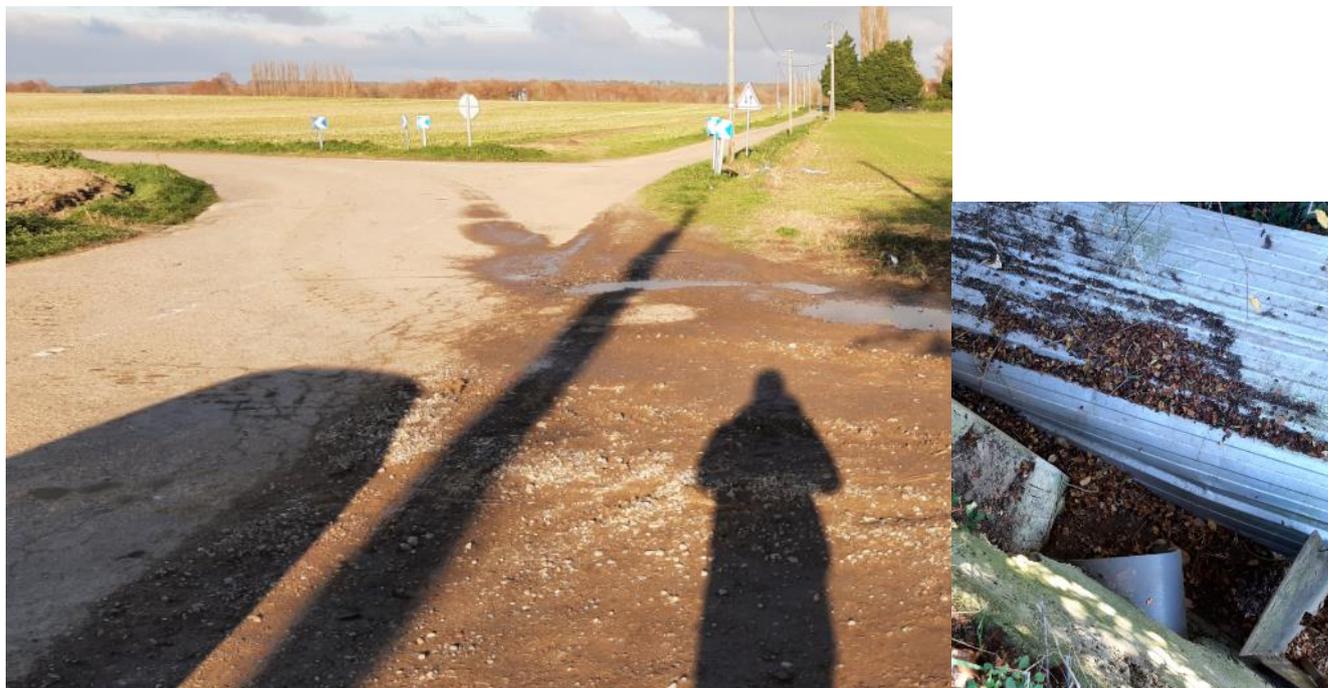
**Figure 131 - Vue sur le dysfonctionnement AUN\_2 et 3**

- Croisement rue de Saint-Léger / Bocteau (**AUN\_2 et 3**) : les ruissellements agricoles et de voirie provoquent l'inondation régulière de ce croisement. Il est à noter que lors de nos investigations de terrain, une tôle avait été positionnée afin de boucher l'arrivée d'une canalisation.

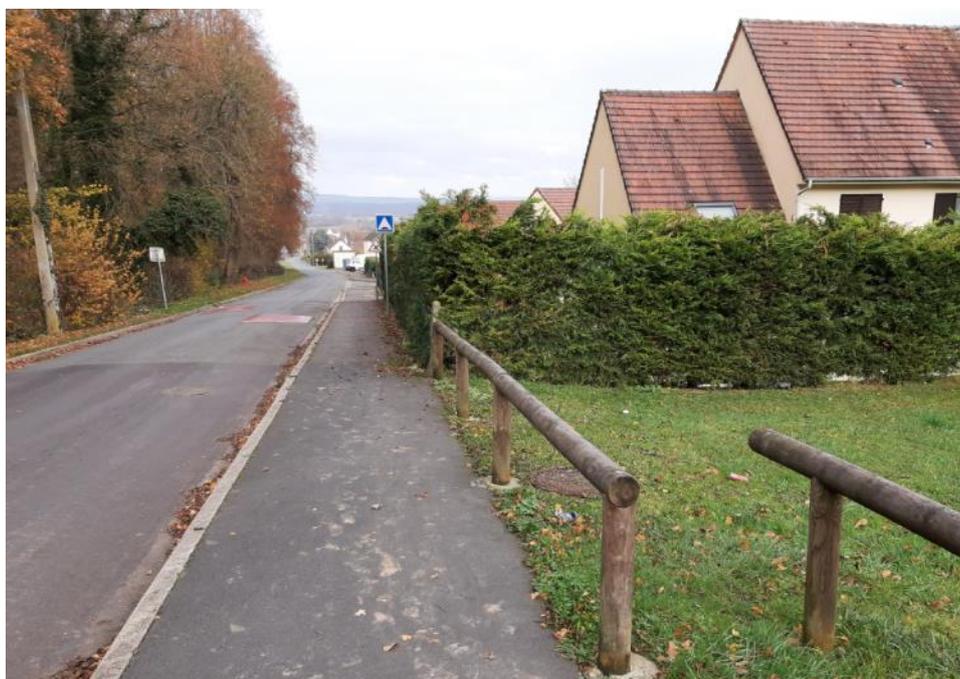
**Figure 132 - Vue sur le dysfonctionnement AUN\_13**

- Chemin de la Longuignolle (**AUN\_13**) : Inondation de pièce à vivre par des ruissellements provenant de la forêt « il y a longtemps » selon le riverain interrogé. La maison est située en contrebas de la route réceptrice de l'axe d'écoulement naturel.

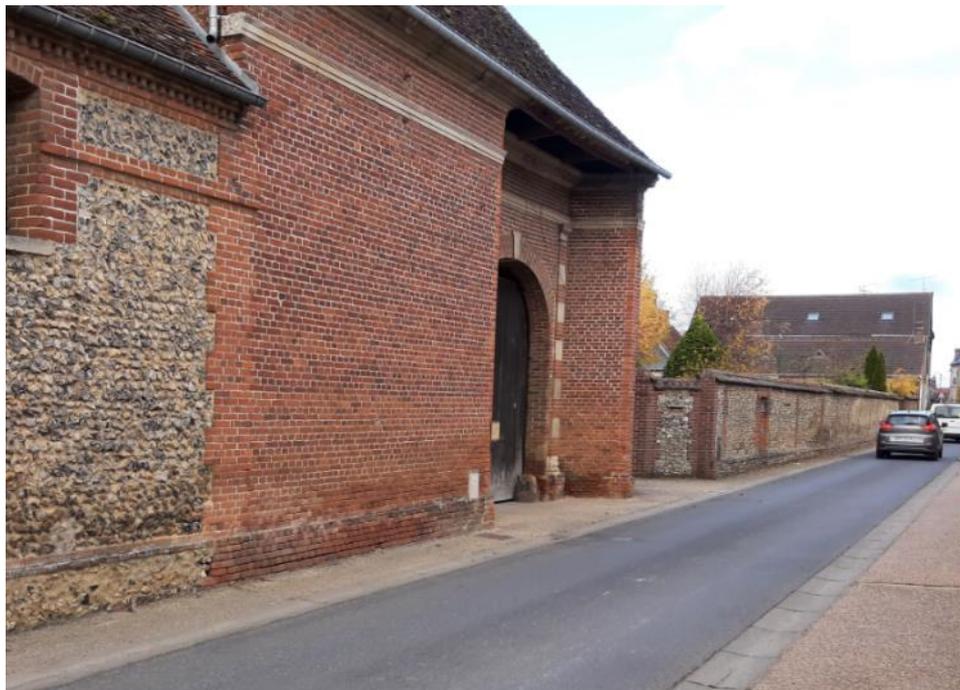
**Figure 133 - Vue sur le dysfonctionnement AUN\_11**

- Rue du Coteau / Rue du 11 Novembre (**AUN\_10 et 11**) : le réseau unitaire a débordé en 2021 inondant une cave et aggravant les problèmes de ruissellement agricole parvenant à cet endroit.

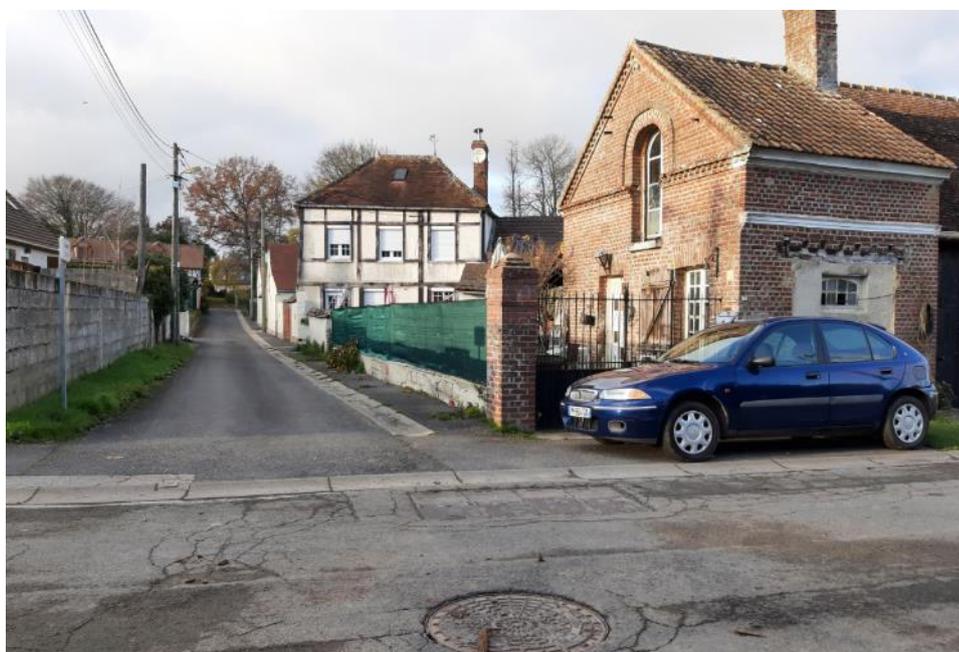
**Figure 134 - Vue sur le dysfonctionnement AUN\_1**

- Route de Tiersfontaine (**AUN\_1**) : Deux axes de ruissellement naturels confluent au niveau de la rue du Général Leclerc. Les apports ruraux sont trop importants face au réseau pluvial en place et en 2021, plusieurs pièces à vivre d'habitation ont été inondées sur ce site.

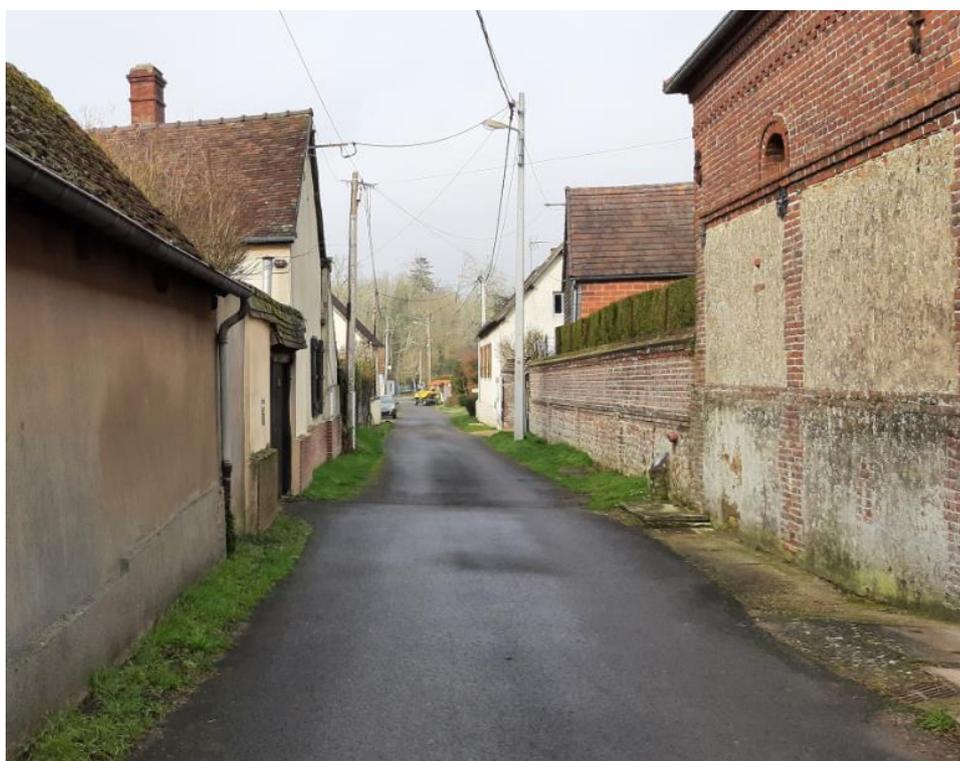
**Figure 147 - Vue sur le dysfonctionnement AUT\_4**

- Centre bourg – rue Basse (**AUT\_4**) : Cette rue est l'exutoire d'un bassin versant rural dont les écoulements traversent la RD2 et viennent submerger la voirie. La hauteur d'eau peut atteindre 50 cm lors de très forts orage, comme cela a été le cas en juin 2021.

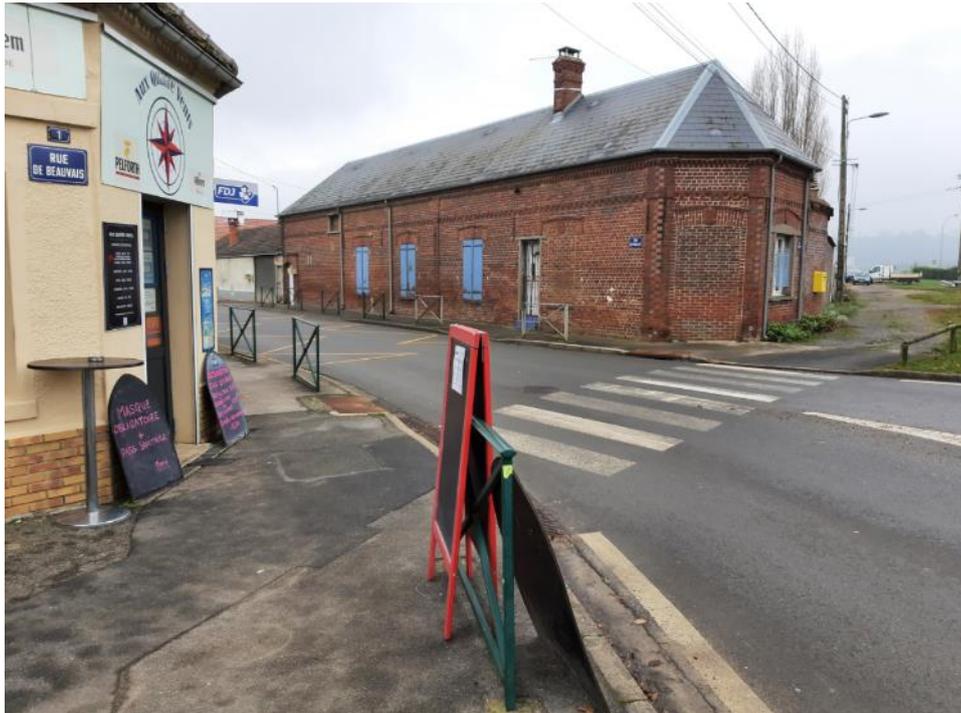
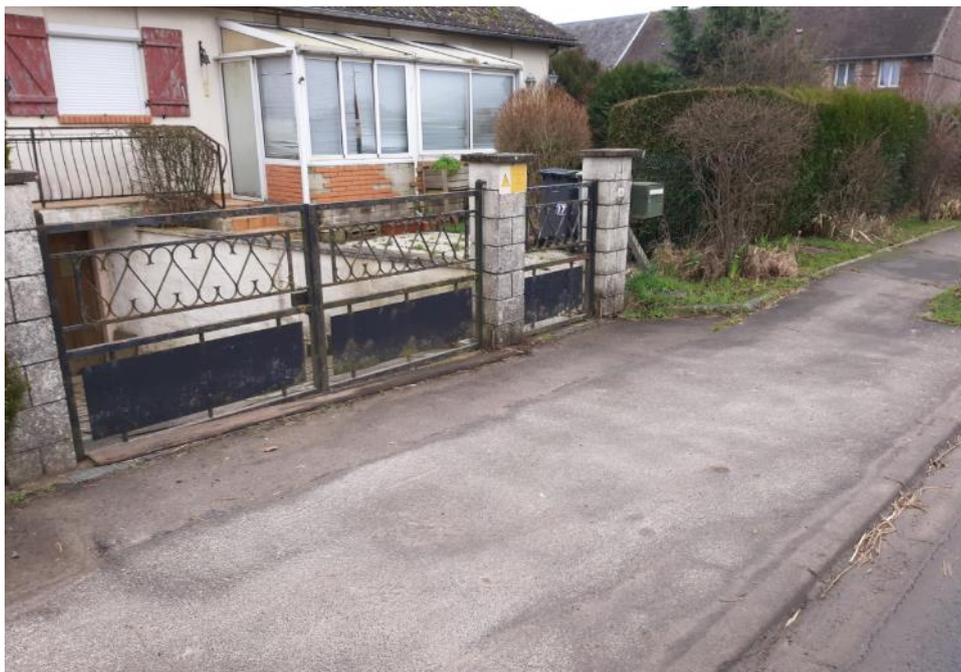
- Croisement Rue de Gournay / Rue de Beauvais (**AUT\_2 et 3**) : Le réseau de fossé de la RD927 intercepte les ruissellements agricoles des parcelles voisines. Il a été recensé un ruissellement directement sur la voirie inondant la cave du restaurant Aux Quatre Vents en 2021. L'habitation située au niveau du point bas un peu plus en aval est régulièrement touchée par des inondations de cave du fait du débordement du fossé.

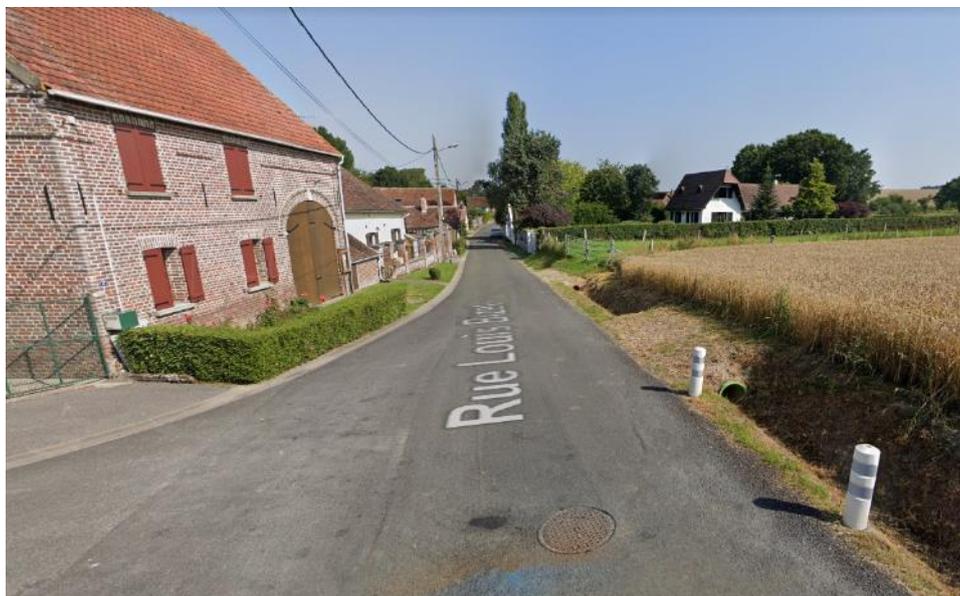
**Figure 150 - Vue sur les dysfonctionnements AUT\_1 et 6**

- Rue Louis Bizet (**AUT\_1, 5 et 6**) : Les ruissellements ruraux des parcelles agricoles voisines sont dirigées vers la rue Louis Bizet. Le fossé existant en rive basse de la rue, appelée « Ravine » n'intercepte plus les ruissellements diffus des parcelles agricoles et ces derniers rejoignent le point bas de la rue aggravant la problématique inondation du secteur. Des récents travaux de voirie menés par la CAB (fossé et canalisation) auraient permis de réduire la problématique des ruissellements diffus

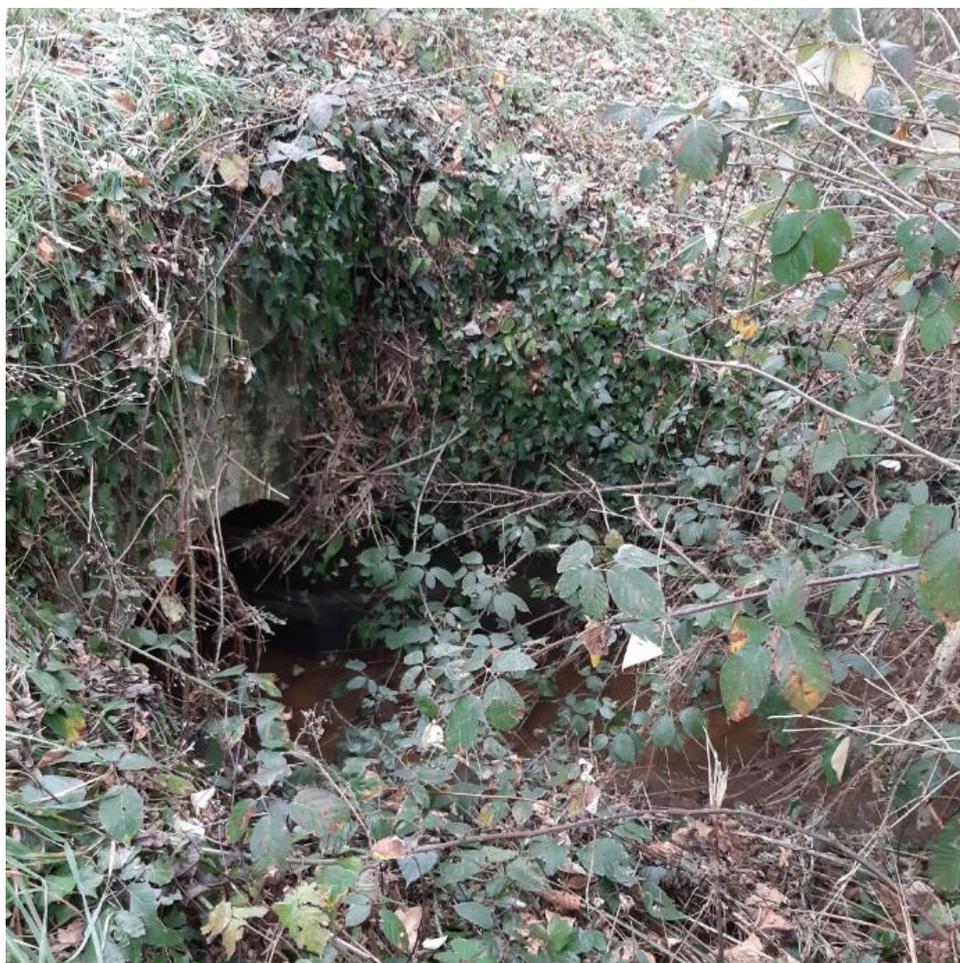
**Figure 154 - Vue sur la traversée de voirie au niveau du dysfonctionnement AMA\_5**

- Rue de la Mare Tacon (**AMA\_5 et AMA\_9**) : à la traversée de la voirie, les ruissellements drainés par le ru de Flambermont et d'un talweg affluent provoque l'inondation de la voirie (passage d'eau par-dessus la voirie sur 10 cm en 2021 et l'inondation d'un bâtiment agricole (en 2016 et 2021) par les ruissellements du talweg

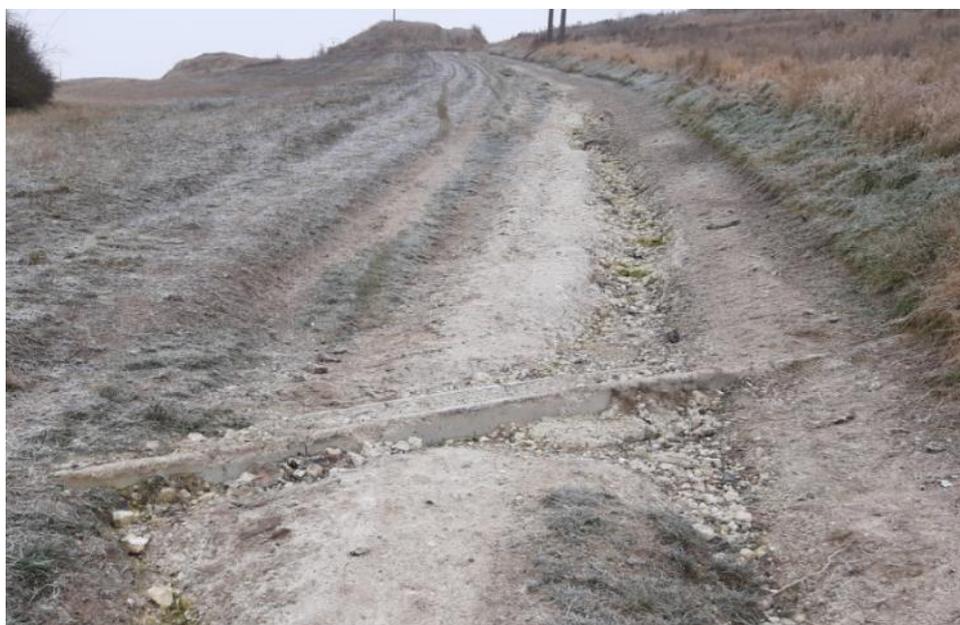
**Figure 156 - Vue sur les traces de ruissellement en amont de la rue de l'Eglise**

- Rue de l'Eglise (**AMA\_6 et AMA\_7**) : les ruissellements provenant de la rue de l'Eglise et de la butte des Marais provoquent l'intonation du carrefour rue de l'Eglise/rue de Saint-Martin-le-Nœud. En 2021, 7 tonnes de cailloux ont été ramassés au carrefour provenant des ruissellements de la rue de l'Eglise. Le fossé longeant la rue de Saint-Martin-le-Nœud déborde et les ruissellements agricoles se dirigent vers l'habitation touchée par de inondations récurrente de son sous-sol (2016, 2021).

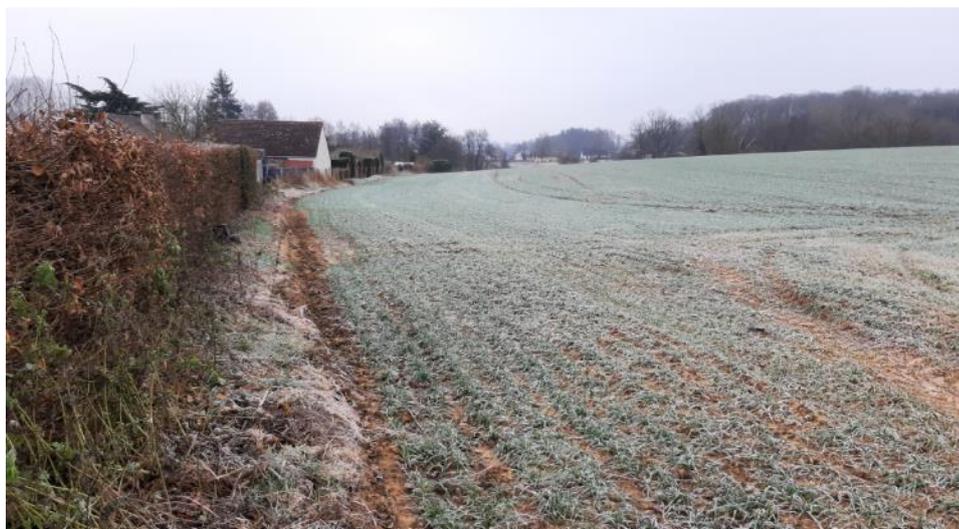
**Figure 158 - Vue sur les dysfonctionnements AMA\_2 à 4**

- Rue du Bout Riffle (**AMA\_2 à 4**) : Les caves de plusieurs habitations et les pièces à vivre d'une habitation ont été touchées en 2021 par une coulée boueuse provenant de l'arrière des habitations. Les ruissellements agricoles diffus d'une parcelle en pente sont la cause de cette inondation.

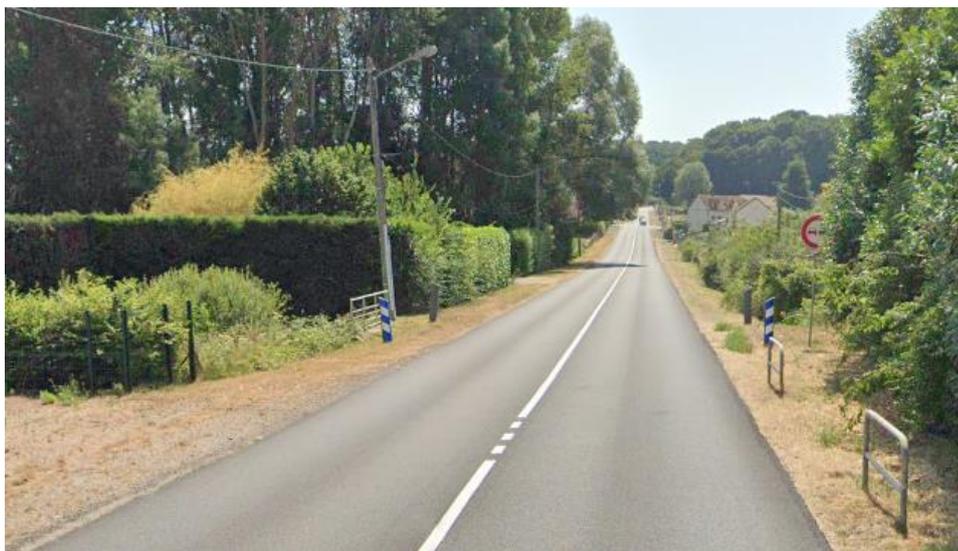
**Figure 159 - Vue sur le dysfonctionnement AMA\_10**

- Route de Gisors (**AMA\_10**) : Le ru de Flambermont, drainant des ruissellements agricoles a provoqué l'inondation de la voirie en 2021 avec un passage des ruissellements par-dessus la chaussée.

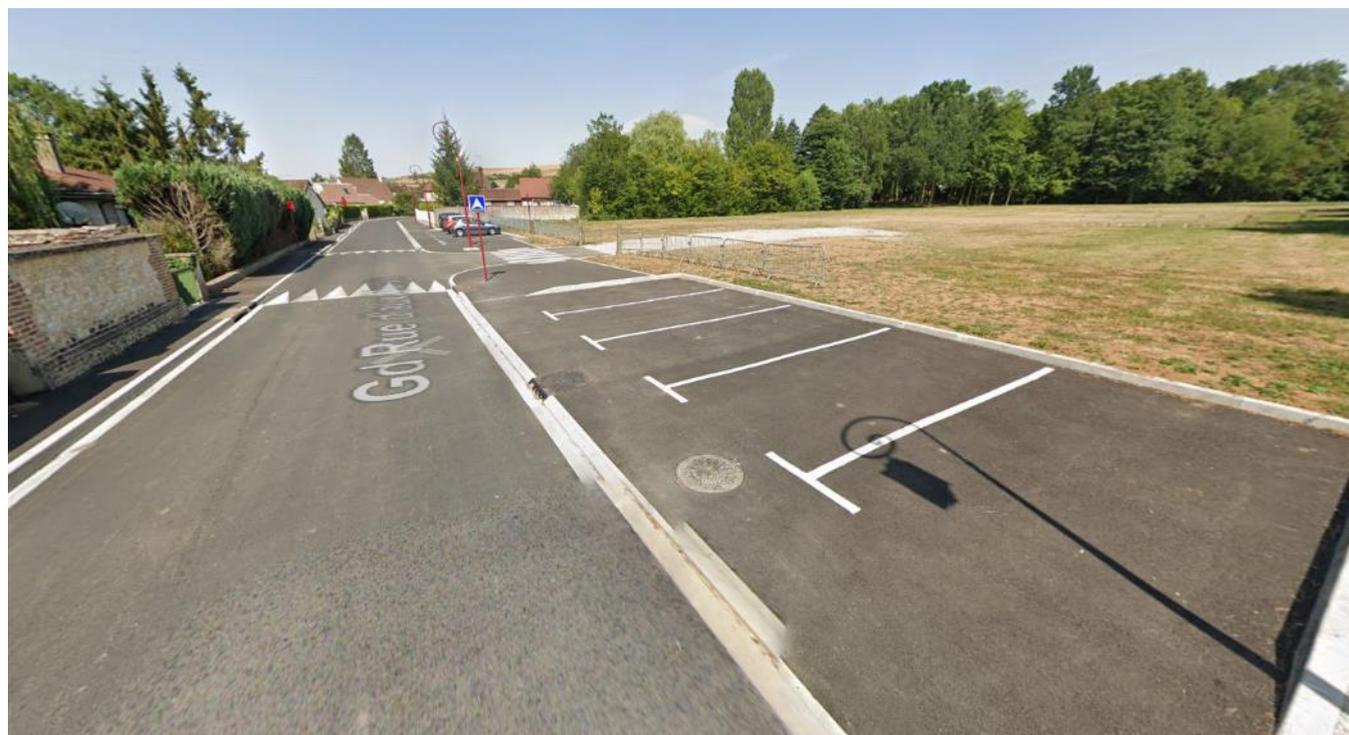
**Figure 160 - Vue sur le dysfonctionnement AMA\_1**

- Grande Rue d'Aux Marais (**AMA\_1**) : Les pièces à vivres des habitations situées en aval de la voirie ont été touchées par des inondations en 2016 et 2021. Les ruissellements drainés par le ru de Flambermont et les apports urbains collectés par les réseaux d'eaux pluviales ont contribué à faire déborder le ru par-dessus la voirie et provoqué l'inondations des habitations. Il est à noter qu'au droit de cette voirie, le SIVT a un projet de reconquête Faune/Flore en rive droite du ru et que ce projet pourrait avoir une double vocation en ajoutant un rôle de tamponnement à l'ouvrage.

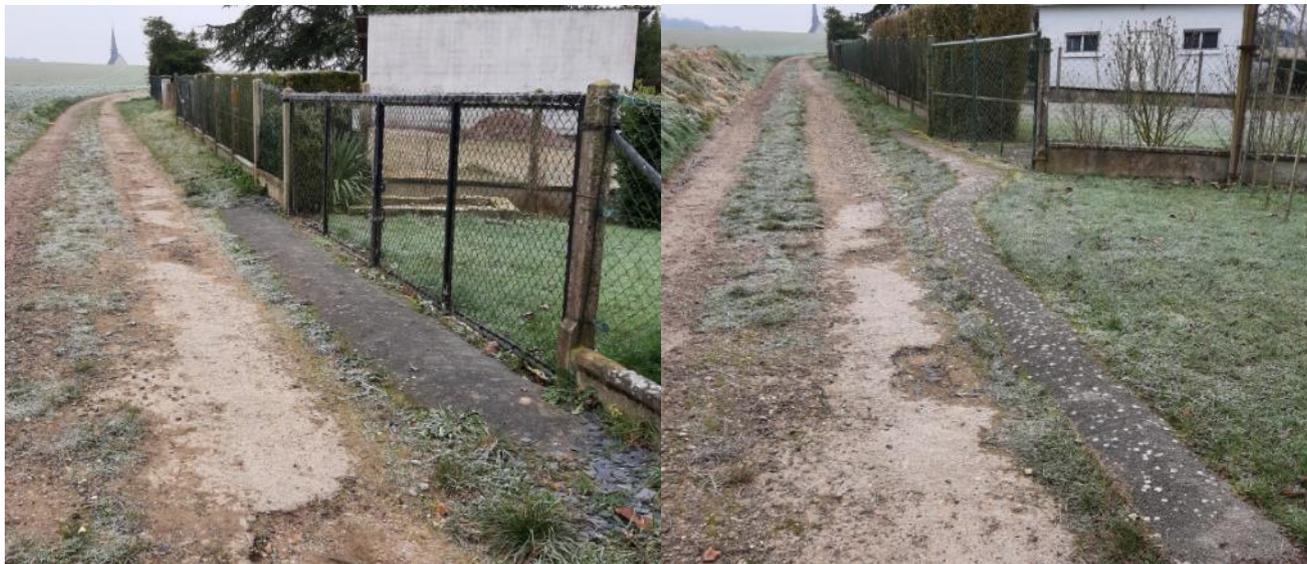
- Route de Gisors (**AMA\_12**) : Les ruissellements agricoles provenant des parcelles à l'est des habitations se divisent et « encerclent les habitations touchées par des inondations de cave en 2016 et 2021. Plusieurs entrées rehaussées ont été repérées sur le chemin à l'arrière des propriétés limitant l'arrivée des ruissellements dans les jardins. Toutefois, les ruissellements parviennent et par l'arrière des propriétés et par la Route de Gisors qui reçoit également les ruissellements agricoles.

**Figure 161 - Vue sur les protections rapprochées à l'arrière des propriétés**

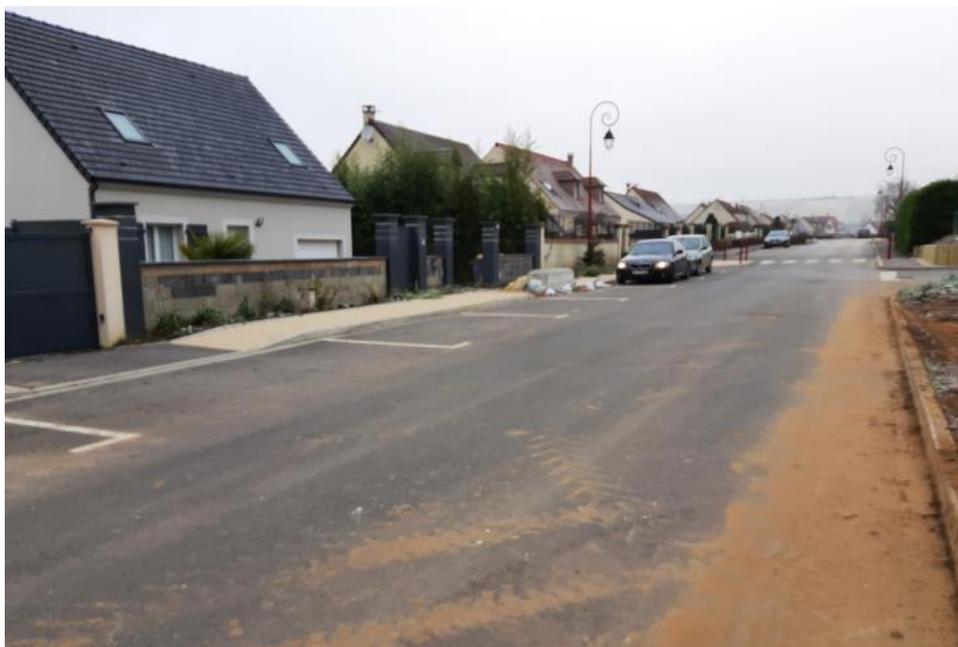
**Figure 166 - Vue sur l'arrivée des ruissellements au niveau du dysfonctionnement AMA\_14**

- Rue de Rainvilliers (**AMA\_14**) : La propriété située juste en face du lotissement rue des Saulons a été inondée (jardin) en 2021 suite au débordement du bassin juste en amont (O2\_264).

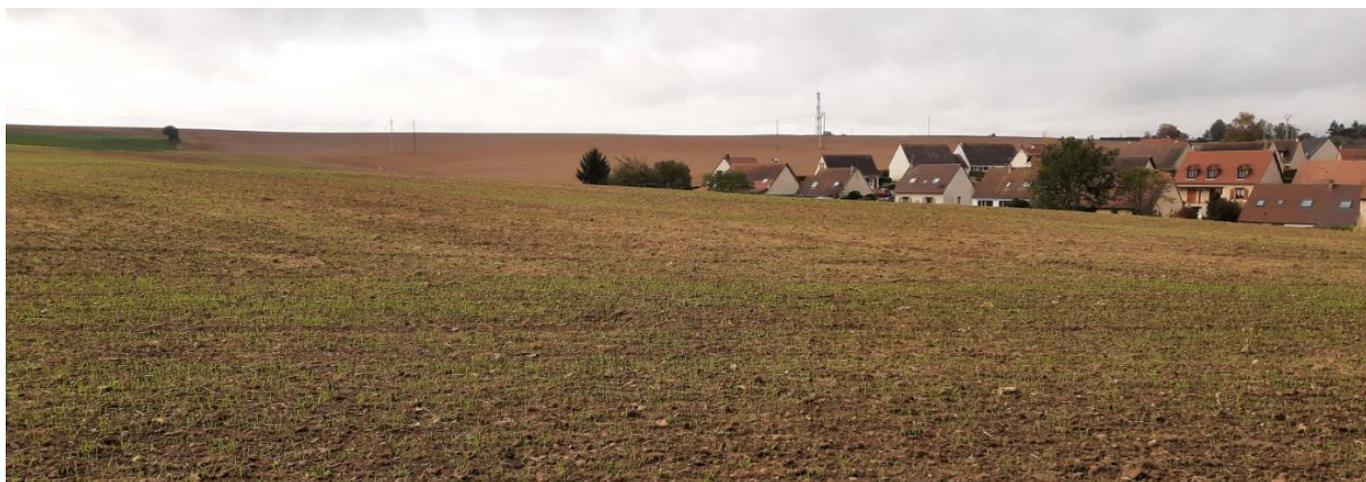
**Figure 173 : Vue sur la genèse de l'axe de ruissellement**

La genèse des ruissellements se produit à proximité du Bois de la Grange, où des parcelles cultivées à fortes pentes concentrent leurs ruissellements sur un axe de ruissellement longeant des parcelles urbanisées et se jetant dans le chemin de Cannone en lisière du Bois Quéquet.

Le 26/06/2021, le chemin du chemin de Cannone a été totalement arraché par les coulées boueuses

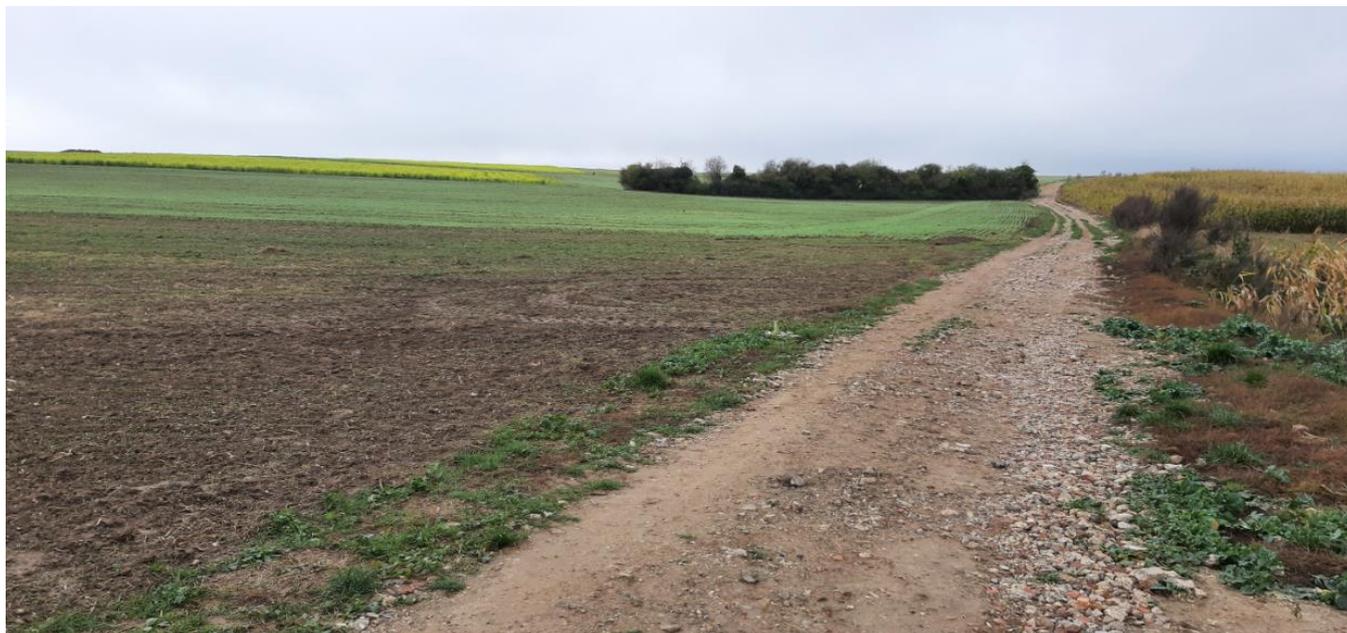
**Figure 177 : Vue sur la genèse de l'axe de ruissellement**

Les ruissellements commencent sur les plateaux cultivés en amont du chemin de Beaulieu. Le chemin intercepte une partie des ruissellements.

Lors des événements du 21/06/2021, les ruissellements ont traversé celui-ci pour rejoindre le talweg naturel beaucoup plus marqué en aval. L'axe naturel se situe à la limite de deux parcelles cultivées.

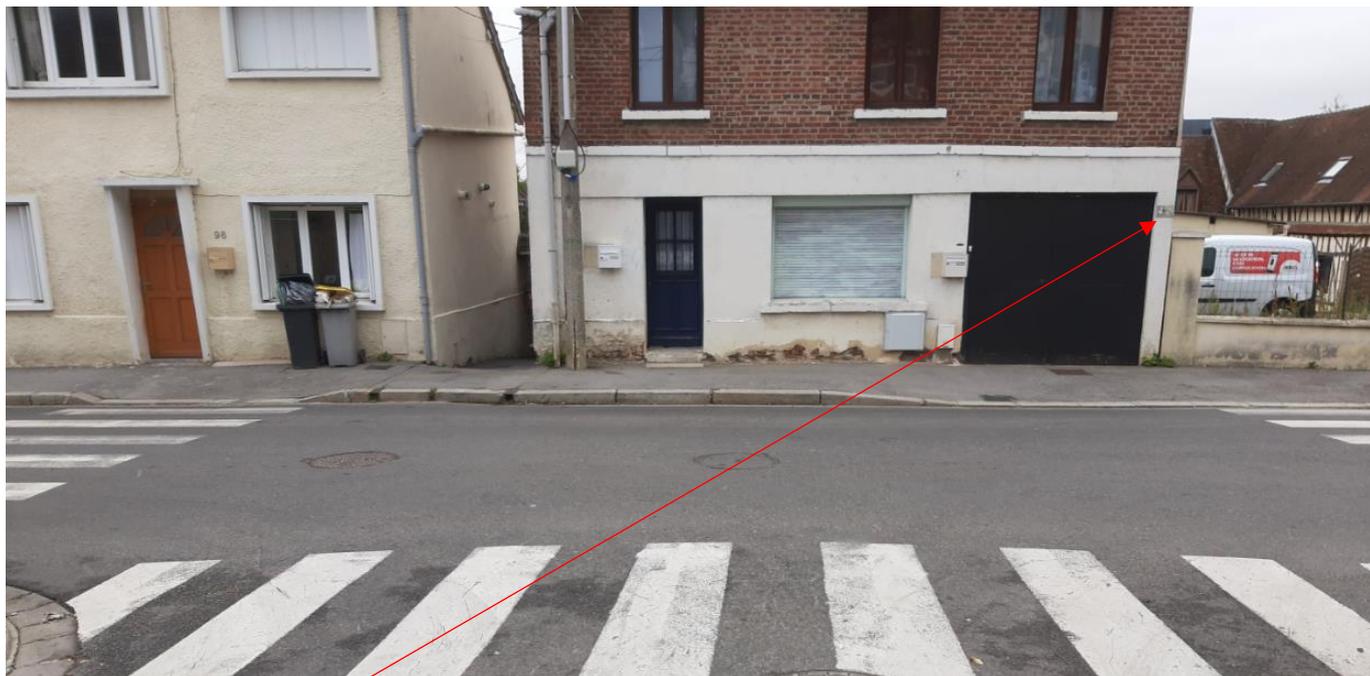
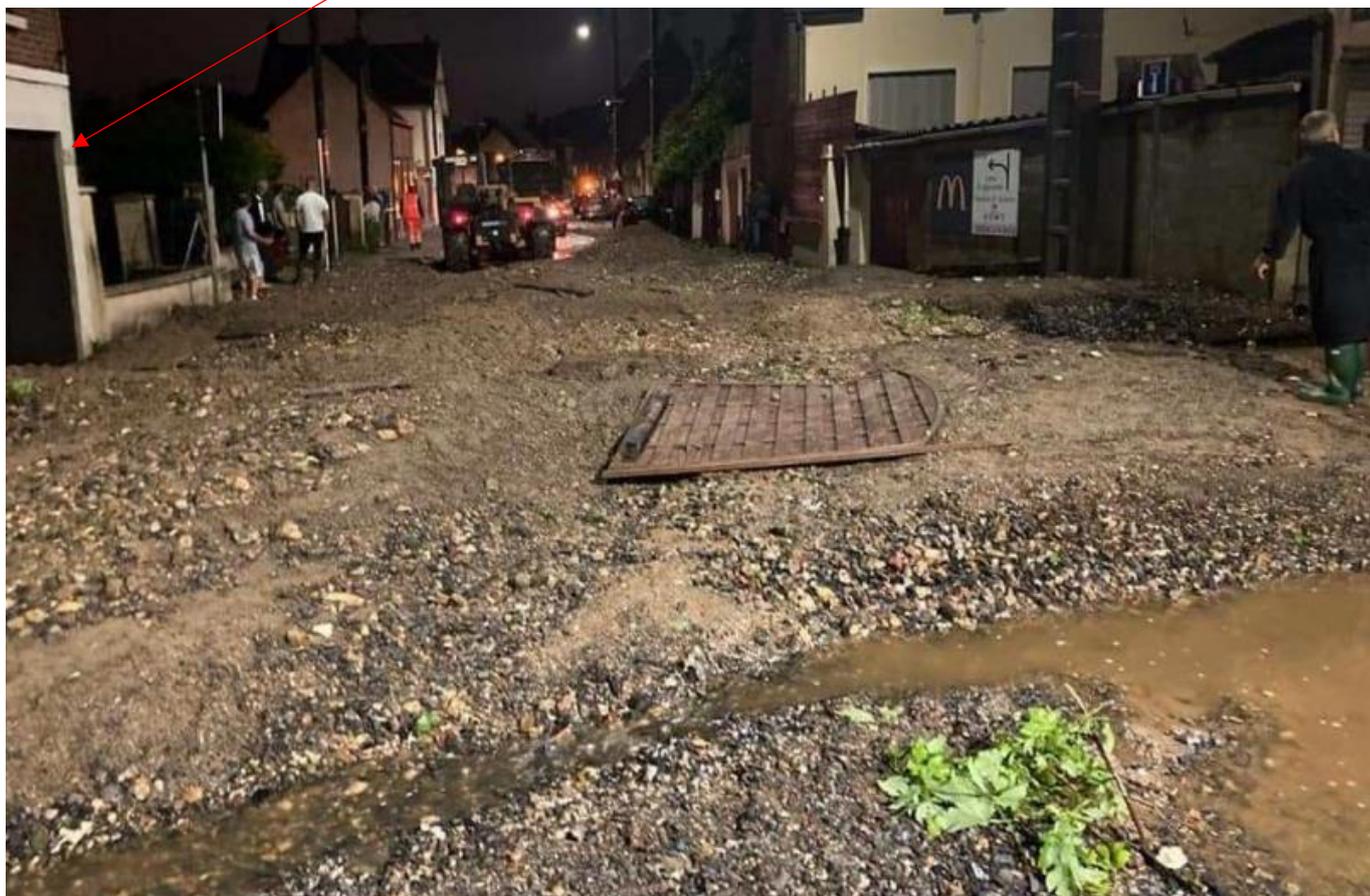
**Figure 180 : Vue sur le carrefour rue de l'Eglise / rue du Faubourg Saint Jean**

La rue de L'Eglise reprend ensuite les ruissellements agricoles sans être pourvue de réseau pluvial. Les ruissellements s'y font superficiellement. C'est au carrefour de la rue du Faubourg Saint-Jean que les habitations se sont trouvées inondées. Le réseau en place (Ø300 mm) largement insuffisant face aux torrents de boues qui se sont déversés le 21/06/2021

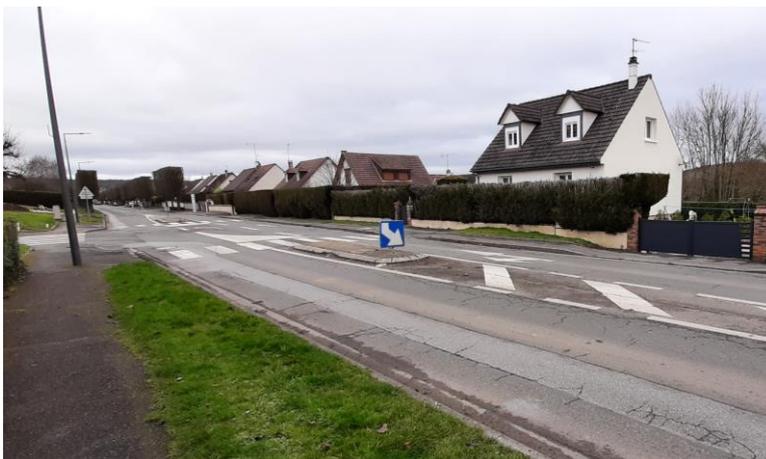
**Figure 182 - Vue sur le dysfonctionnement BVA\_31**

Un grand nombre de propriété a été recensé inondées suite aux évènement de 2021. Cependant la source de cette intervention est le recensement du SDIS qui ne fait pas la distinction entre ruissellement et auto-inondation. Ainsi on trouve plusieurs propriété inondée le long des axes de ruissellement et d'autre assez éloignée. La phase 2 de la présente étude (modélisation hydraulique) permettra de corroborer les faits ou de les infirmer.

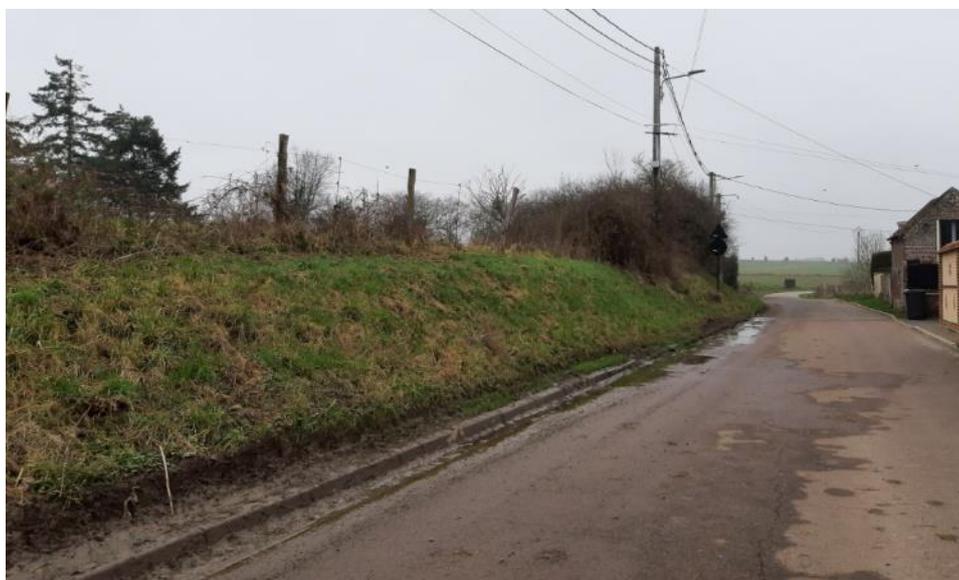
**Figure 185 - Vue sur le dysfonctionnement BEB\_7**

- Chemin de Bizancourt Vaux (**BEB\_7 et 8**) : Ces inondations de voirie se produisent tous les hivers par remontée de nappe phréatique

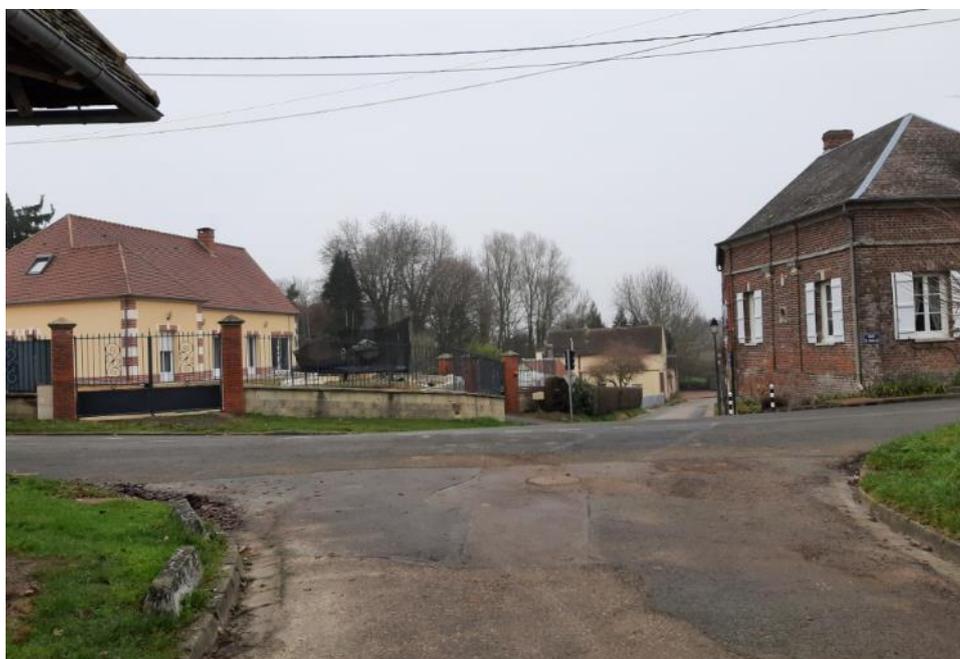
**Figure 187 - Vue sur le dysfonctionnement BEB\_2**

- Route des Noailles (**BEB\_2**) : l'inondation du carrefour de la route des Noailles et de la rue de Fontenille se produite tous les ans par ruissellement agricole. La route de Fontenille est un axe de ruissellement anthropique recevant le talweg naturel. Les parcelles agricoles amont sont génératrices de coulées boueuses.
