## Schéma Directeur d'Eaux Pluviales et Zonage Pluvial

### **Phase 1 : Etat des Lieux**

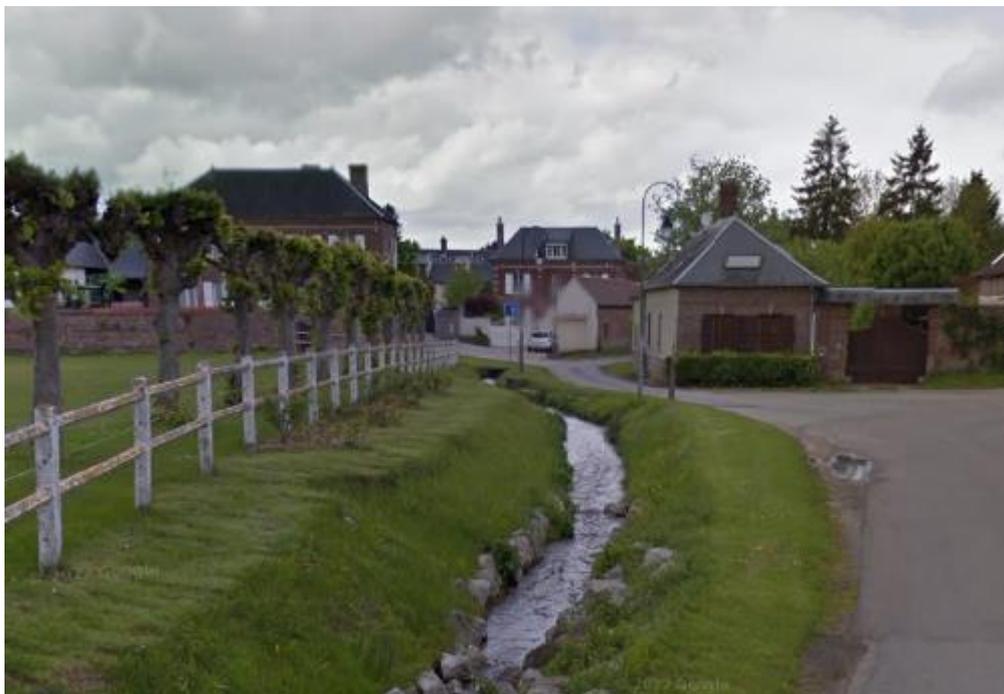
**Figure 188 - Vue sur le dysfonctionnement BEB\_9**

- Rue Neuve (**BEB\_9**) : le ru de Berneuil prend naissance au niveau de la mairie à la réception des axes de ruissellement provenant de la rue de Fontenille. En 2016, la rue a été inondée par des ruissellements agricoles occasionnant le débordement du ru.

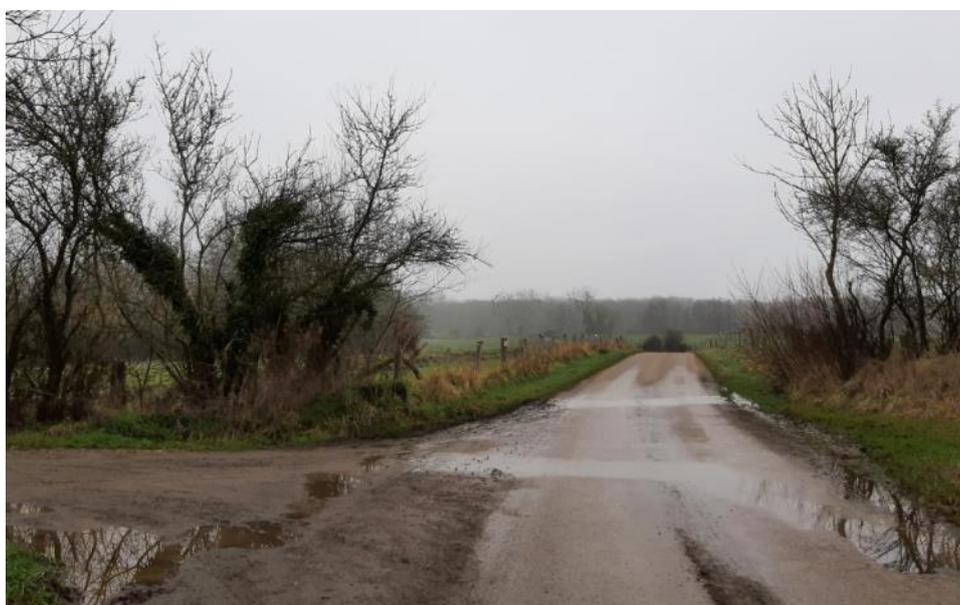
**Figure 191 - Vue sur le dysfonctionnement BEB\_6**

- Lieu-dit les Grandes Communes (**BEB\_6**) : La route rejoignant la rue des Vivrats subit des inondations tous les ans par ruissellement agricole diffus.

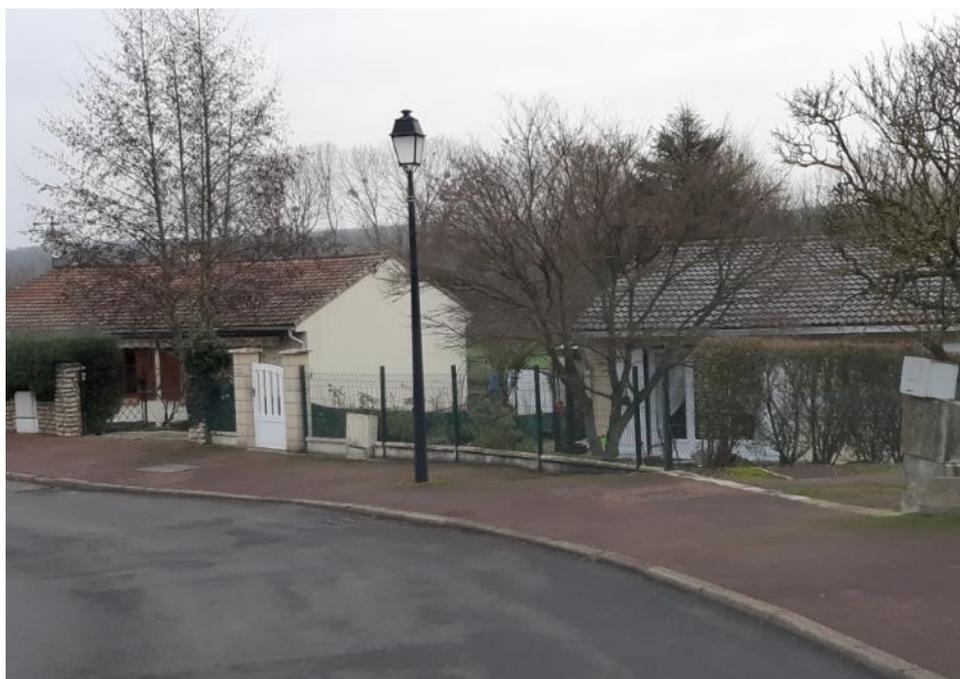
**Figure 199 - Vue sur le dysfonctionnement FOU\_1**

La seule problématique d'inondation recensée sur la commune est une inondation de jardin (**FOU\_1**) au niveau de l'Allée des Lilas où la maison située au niveau du point bas de la route et en contre-bas de celle-ci a trouvé son jardin inondé il y a environ 10 ans par insuffisance capacitaire du réseau pluvial. Cette problématique trouve son origine dans les ruissellements urbains.

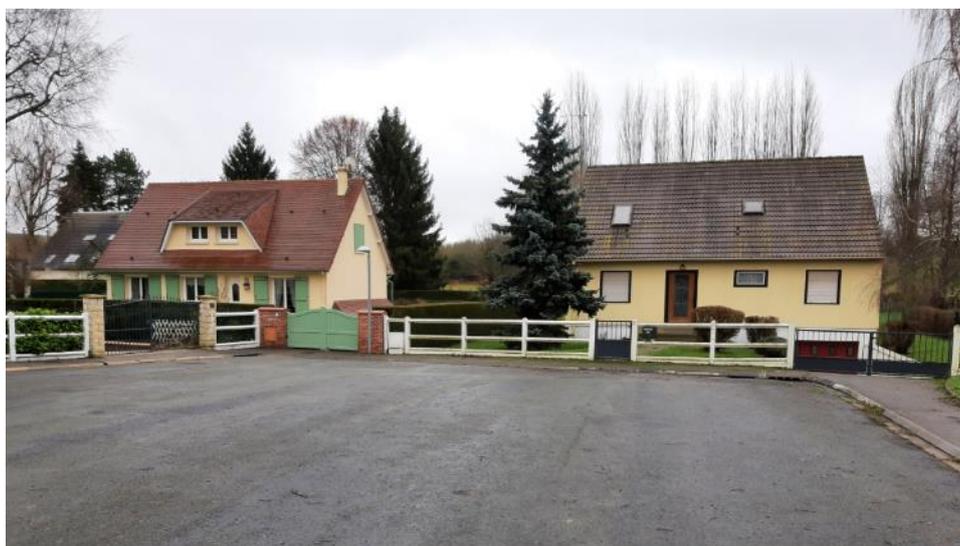
**Figure 209 - Vue sur le dysfonctionnement GOI\_5**

- Le ru de Goincourt (**GOI\_5, 7 et 8**) : Les ruissellements agricole collectés par le ru traversant Goincourt (affluent de l'Avelon) ont provoqué l'inondation de caves en 2016 au niveau de la Rue Lamartine, d'habitations au niveau du passage en souterrain rue Gorguet et des commerces et d'une trentaine d'habitations au niveau de la rue Jean-Jaurès.

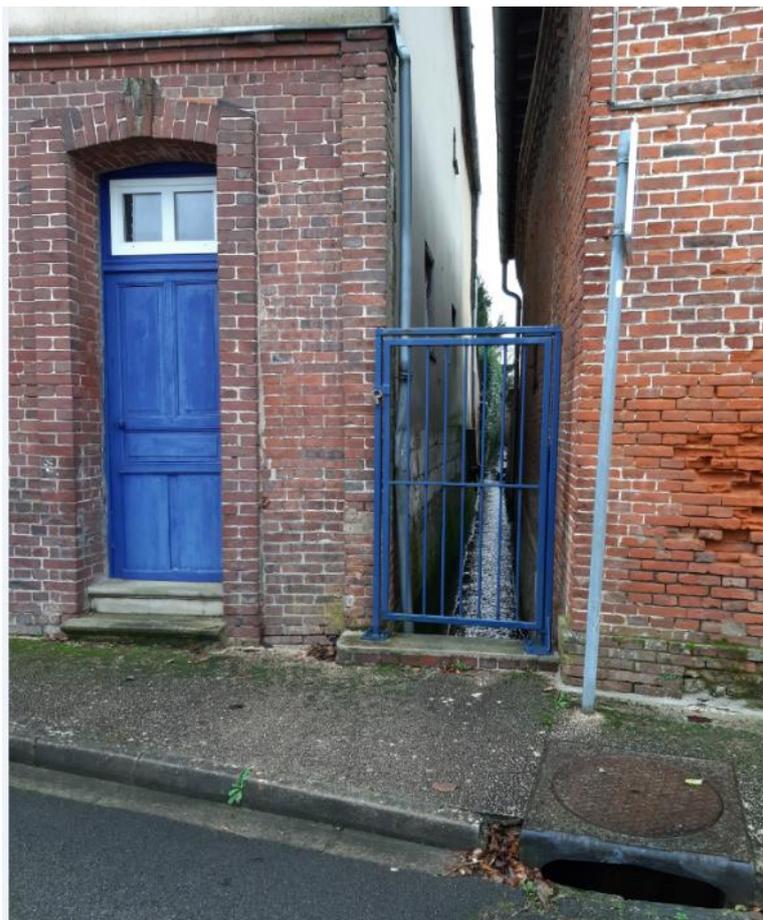
Figure 210 - Vue sur l'arrivée du ru au niveau de GOI\_7

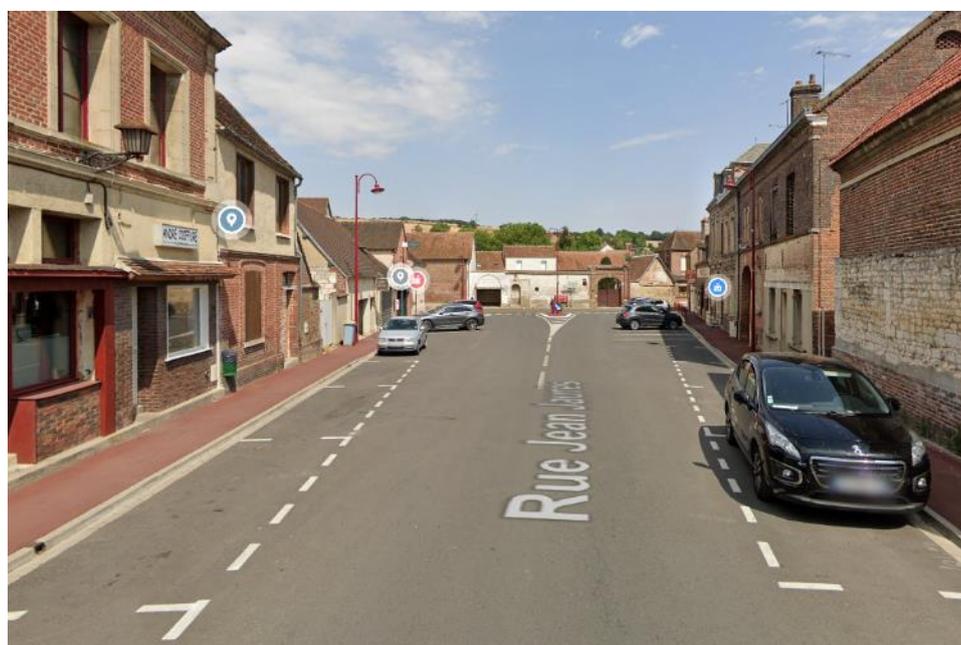
Figure 211 - Vue sur le dysfonctionnement GOI\_8

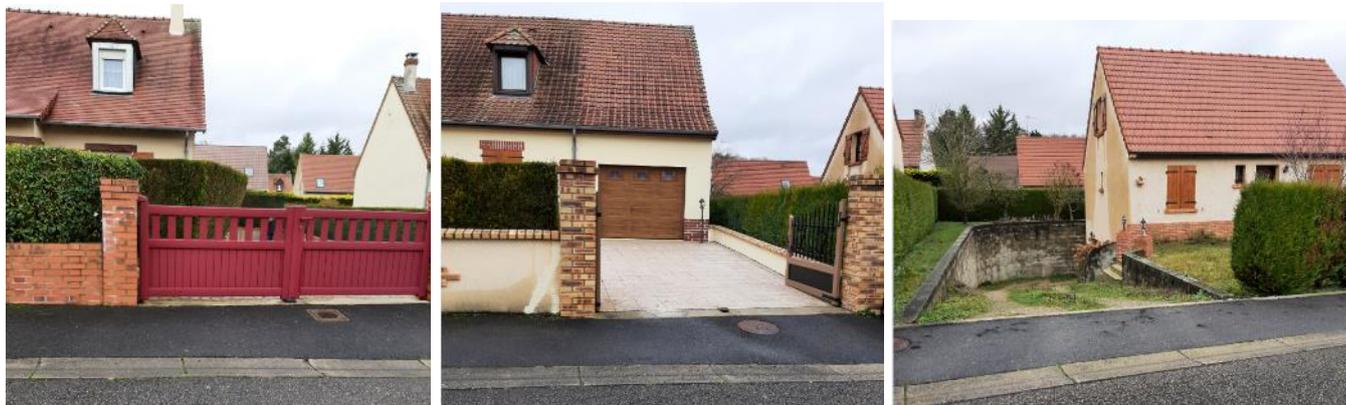
**Figure 212 - Vue sur le dysfonctionnement GOI\_9**

- Rue Georges Brassens (**GOI\_9, 10 et 11**) : des ruissellements de voirie ont pénétré les propriétés au niveau des rues Georges Brassens, Edith Piaf et Montguillain et ont inondé les sous-sol de ces propriétés en 2016. Pour GOI\_11, la pose d'une canalisation jusqu'à la rivière aurait solutionner le problème selon la commune.

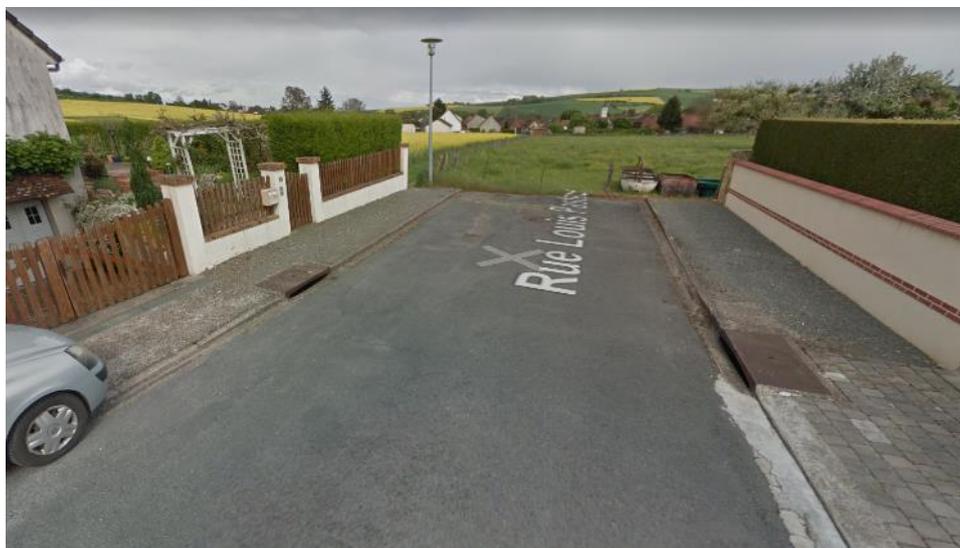
**Figure 215 - Vue sur les dysfonctionnements GOI\_26 et 27**

- Rue Louis Pasteur (**GOI\_6, 26 et 27**) : A l'extrémité de la rue Louis Pasteur, des caves sont recensées inondées régulièrement. Les riverains précisent que lors des dernières intempéries, 70 cm d'eau s'était accumulé dans la cave. La route commence d'ailleurs à s'affaisser au droit des avaloirs situés à proximité. A première vue l'exutoire semble trop haut par rapport aux avaloirs.

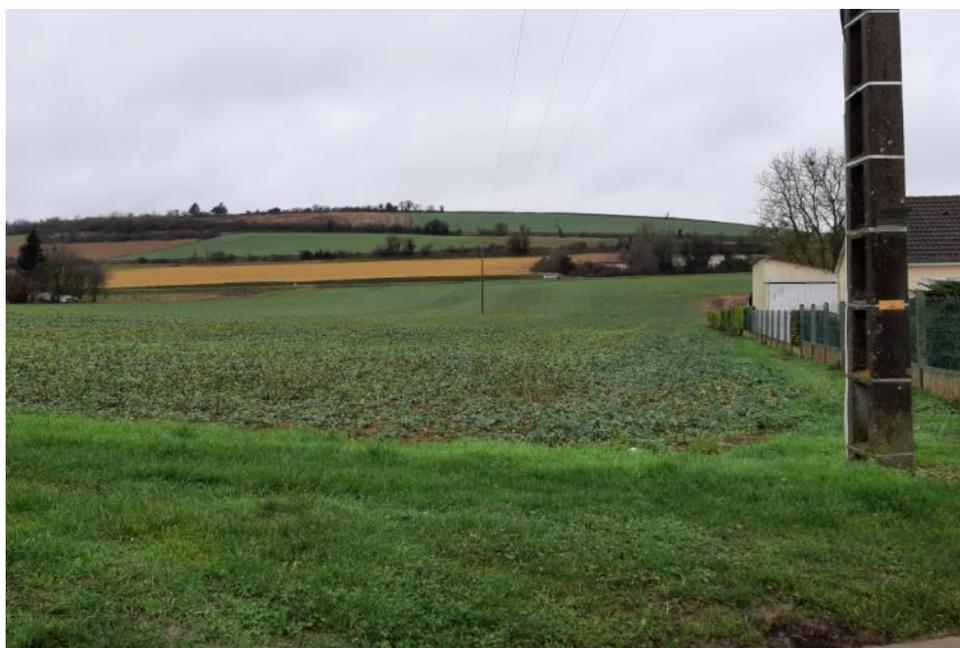
**Figure 216 - Vue sur l'axe de ruissellement en amont du dysfonctionnement GOI\_3**

- Le Champ Bertaux (**GOI\_3 et 4**) : Les ruissellements agricoles ont provoqué, en 2016, l'inondation d'une cave et de la rue Arthur Lecoq. Depuis un mur de protection a été réalisé à l'arrière de la propriété touchée par ces inondations

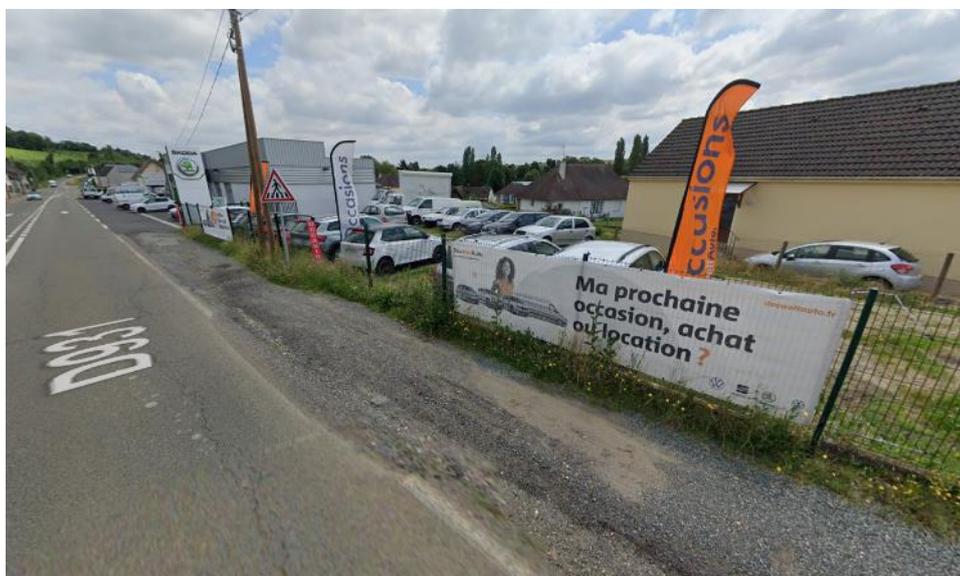
- Clos Dupré (**GOI\_14, 15, 16 et 1 et 2**) : Les ruissellements agricoles du Clos de Beaupré provoquent régulièrement des problématiques d'inondation. La voirie est régulièrement touchée par des apports boueux. Le garage en rive droite de la voirie a été inondé en 2020, le jardin de la propriété voisine est régulièrement inondé. Les inondations ont même touché la cave du restaurant à l'angle de la rue en 1993 ainsi que le centre commercial.

**Figure 218 - Vue sur les dysfonctionnements GOI\_15 et 16**

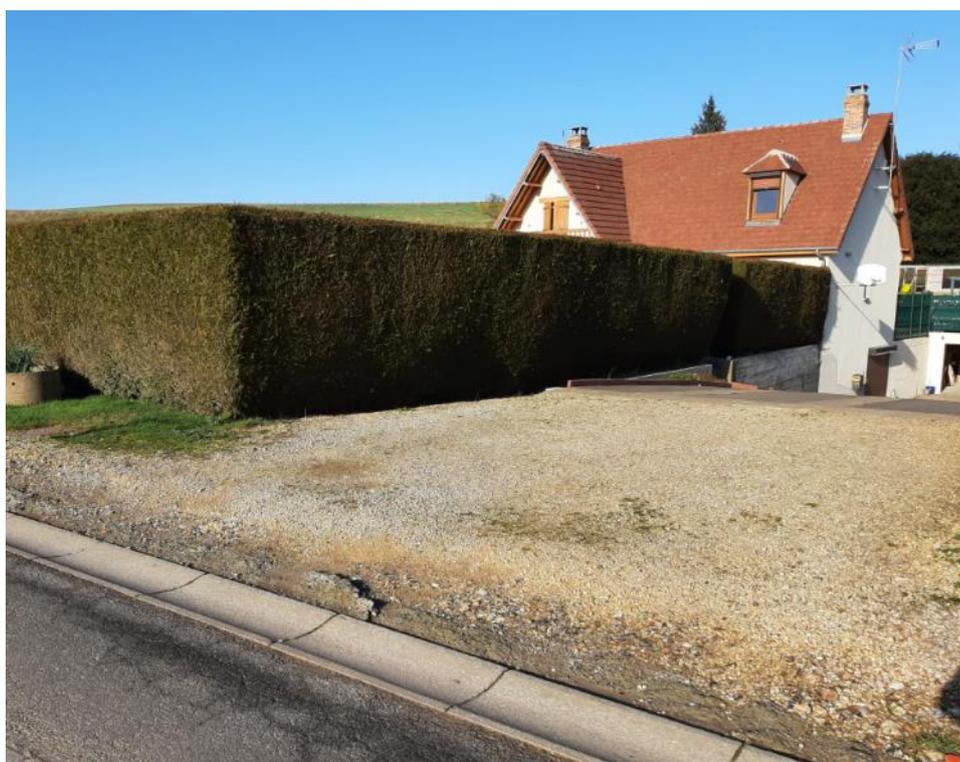
- Rue du Manoir (**HER\_1 à 5 et 9**) : La genèse des ruissellements du talweg de la Grande Vallée débute en amont de la commune de la Neuville-Vault. Au croisement de la rue du Bois des Toquet et de la rue du Manoir, un second axe de ruissellement (La Vallée aux Bêtes) vient gonfler les potentiels ruissellements de l'axe principal. La cave de la première habitation a été inondée en 2021 (HER\_1 - cela s'était déjà produit auparavant) même si un léger talus existe en amont de la propriété. Par la suite la rue du Manoir devient l'axe de ruissellement et plusieurs caves ont été touchées lors des événements de juin 2021. Au carrefour entre la rue du Moulin et la rue Georges Hernoux, les ruissellements se sont divisés et ont principalement emprunté la première rue inondant des caves, traversant la voie ferrée et inondant l'entreprise DLTE.

Figure 220 - Vue sur le dysfonctionnement HER\_1

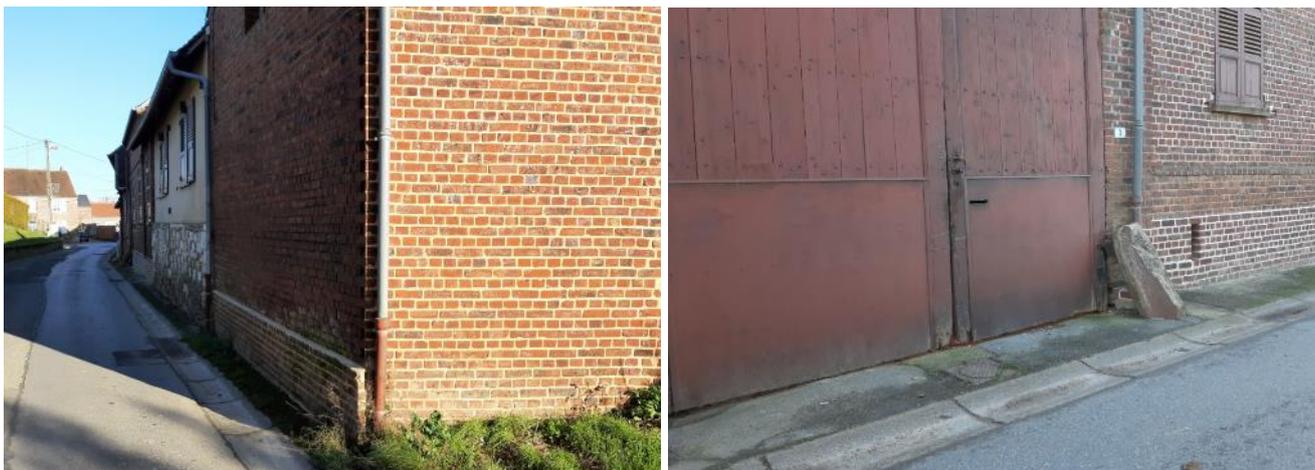
**Figure 221 - Vue sur le dysfonctionnement HER\_2**

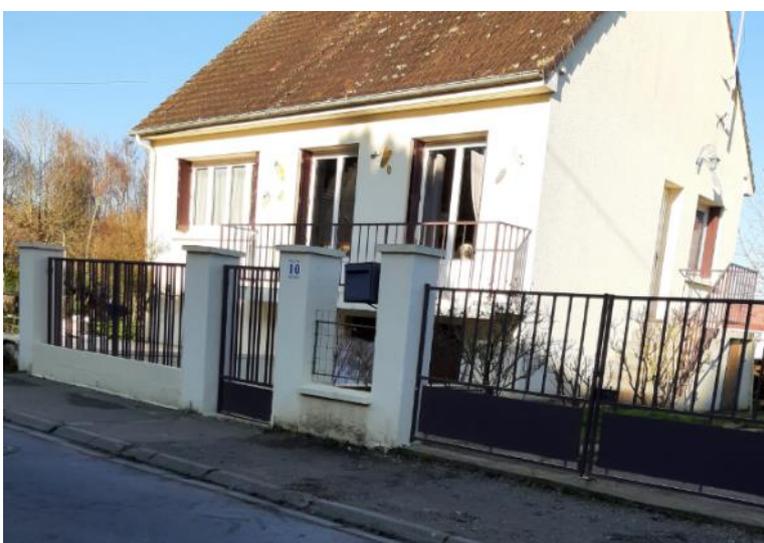
**Figure 222 - Vue sur le dysfonctionnement HER\_3**

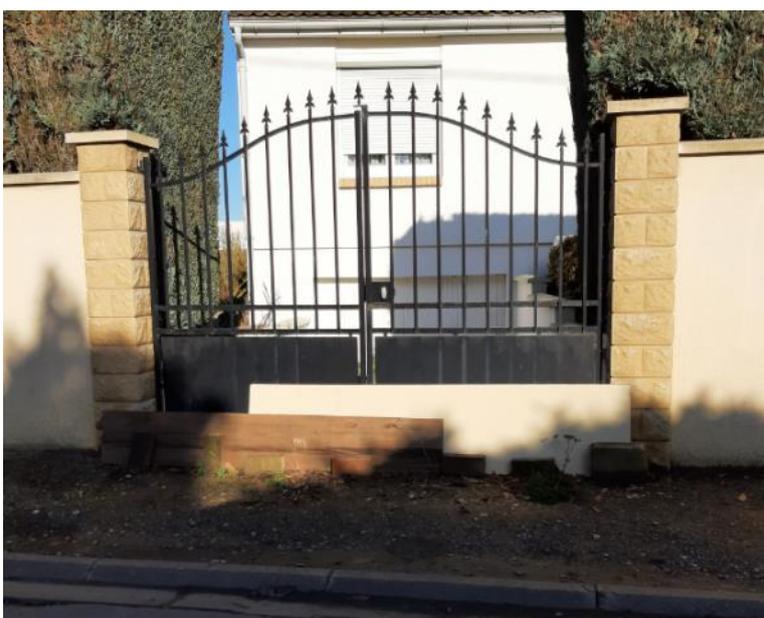
**Figure 223 - Vue sur le dysfonctionnement HER\_4**

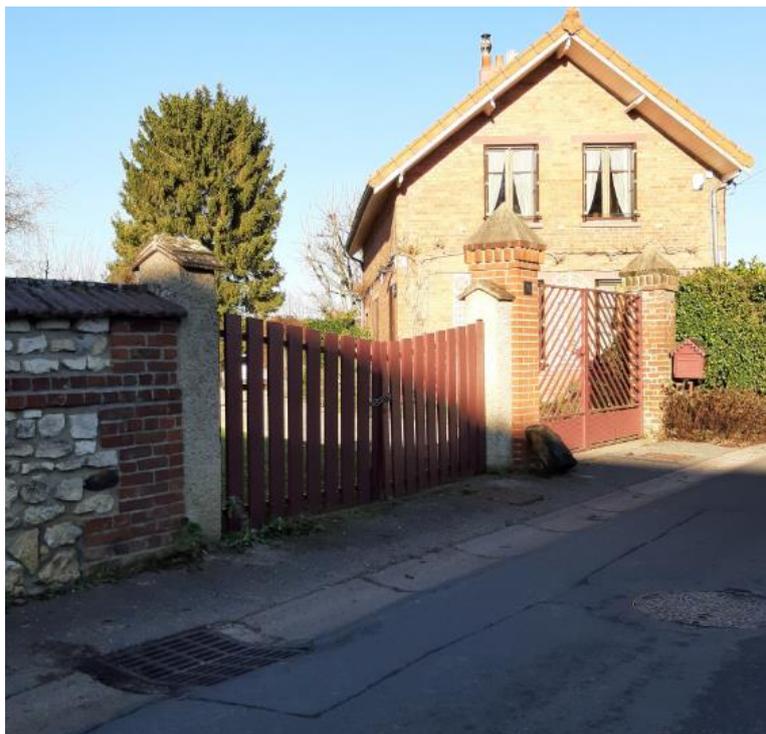
**Figure 224 - Vue sur le dysfonctionnement HER\_5**

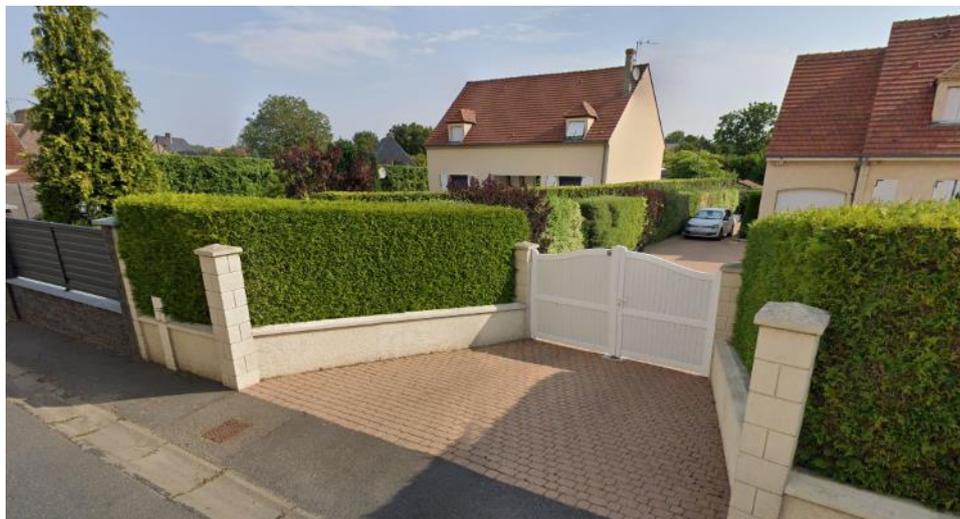
- Rue Canthereine (**HER\_7 et 8**) : la rue Canthereine est encaissée en arrivant dans le village et draine de ce fait les parcelles agricoles alentours. C'est la voirie qui joue le rôle d'axe de ruissellement. Un bassin d'infiltration (O2\_235) intercepte une partie des ruissellements. Un trop-plein rejette les ruissellements directement sur la voirie. Cet ouvrage s'est trouvé bien insuffisant en juin 2021 et des caves et bâtiments ont été inondés à l'aval de cet ouvrage dans la rue. Il est à noter qu'entre le chemin de Bracheux et la rue Canthereine, il existe un chemin agricole qui récupère les écoulements des parcelles agricoles et dirige les ruissellements vers la rue Canthereine. La commune projette la création d'un ouvrage à l'angle de ce chemin et de la rue.

**Figure 226 - Vue sur le dysfonctionnement HER\_7**

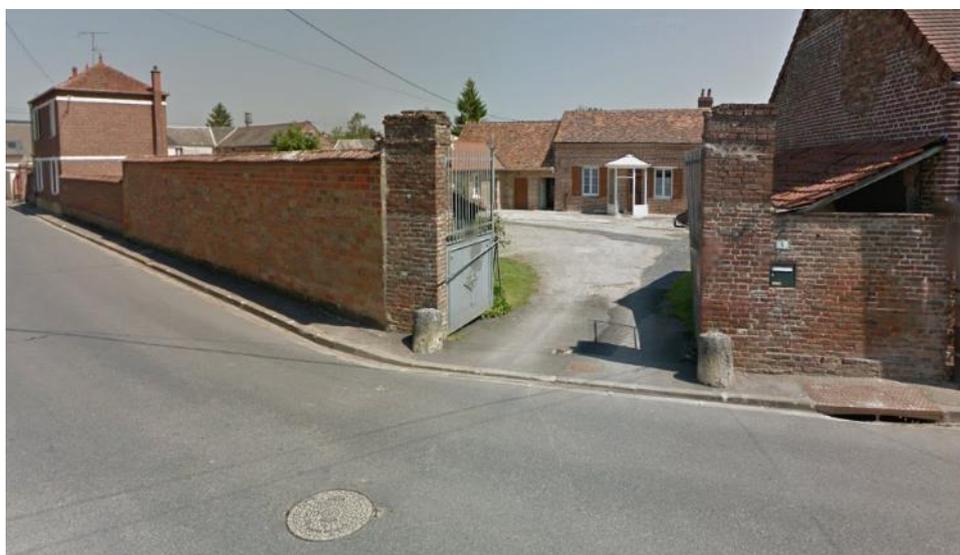
**Figure 227 - Vue sur le dysfonctionnement HER\_8**

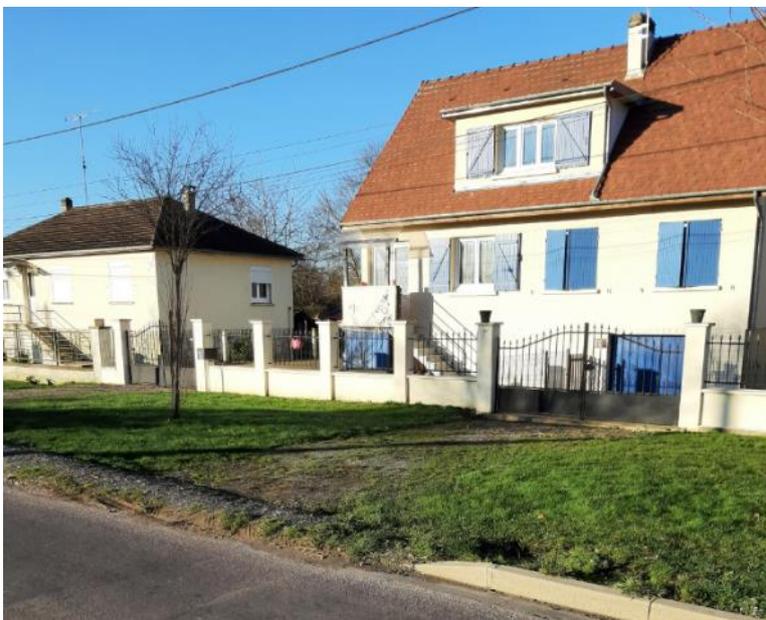
- Rue Roger Froissart (**HER\_6 et 10**) : La rue Roger Froissart est en mono-pente et les ruissellements se dirigent vers un fossé en bordure des habitations touchées par les inondations de cave. Le fossé est connecté au Thérain par un réseau pluvial. Les riverains ont indiqué être touchés par des inondations par ruissellement urbain et par remontée de nappe. Une entrée rehaussée existe en face de la première propriété touchée. Les mesures de protection rapprochée semblent indiquer que les inondations proviennent d'une remontée des eaux du fossé vers les caves plutôt qu'un ruissellement direct dans les caves des propriétés.

**Figure 228 - Vue sur le dysfonctionnement HER\_6**

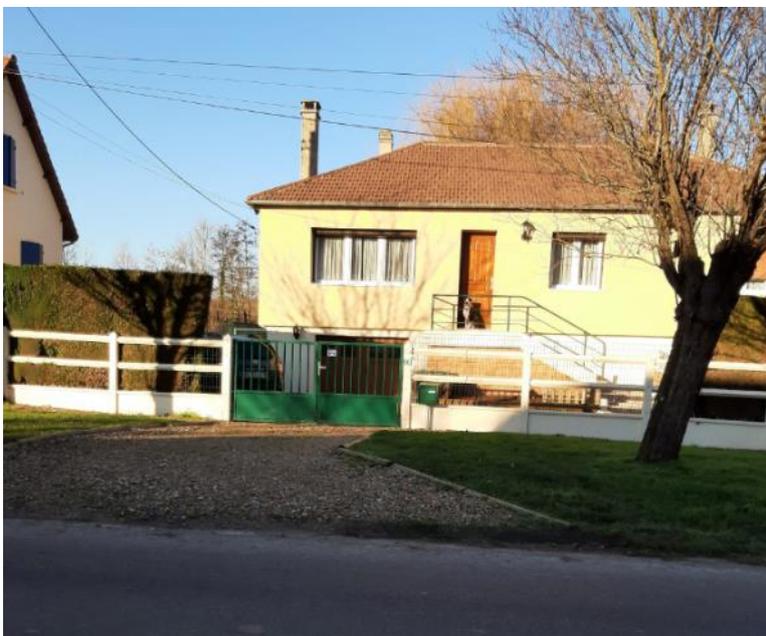
**Figure 229 - Vue sur le dysfonctionnement HER\_10**

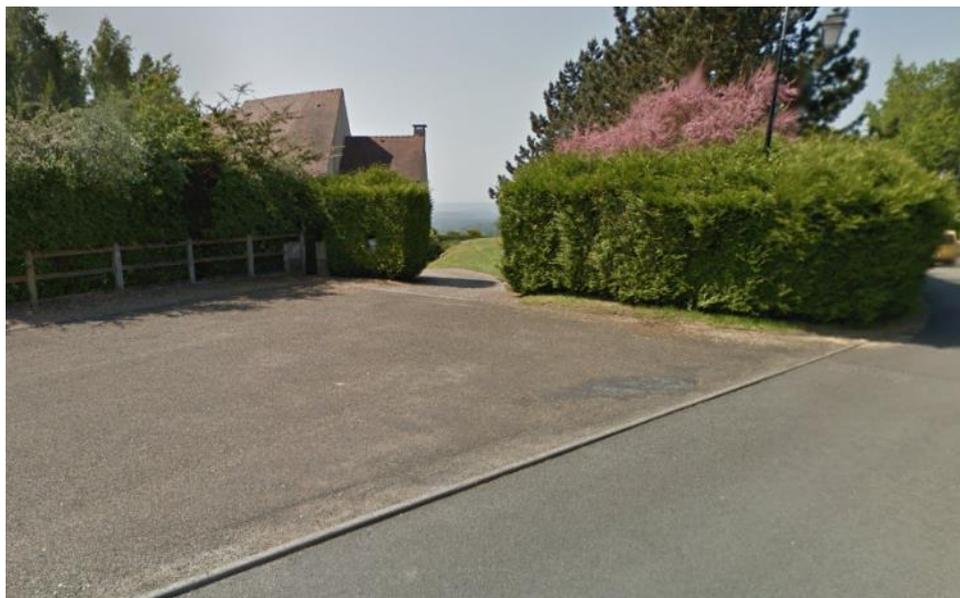
- Chemin de Saint-Germain (**MSA\_3 et 4**) : l'habitation située au point bas du chemin de Saint-Germain au point bas de la route a subi des inondations de pièce à vivre. A cet endroit des avaloirs connectés à une canalisation Ø300 mm dirige les ruissellements vers un fossé le long du chemin du Mont-Saint-Adrien. Le colmatage de ce réseau était la principale cause du débordement. Dans le virage (rue Haute), un riverain a signalé une problématique d'inondation de cave. Après vérification in situ, il est impossible que les ruissellements de voirie pénètrent dans la propriété surélevée, il s'agit d'une problématique d'auto-inondations.

**Figure 235 - Vue sur le dysfonctionnement MSA\_4**

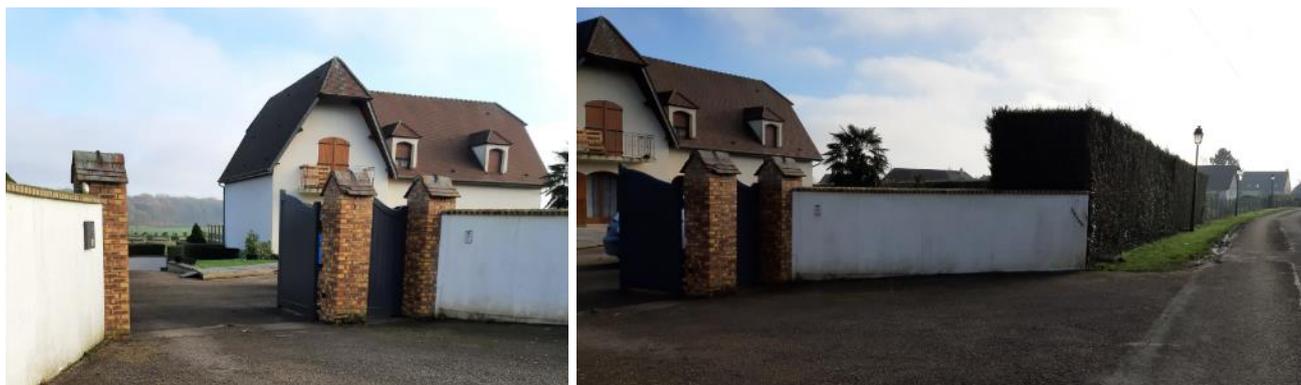
Rue Bonnier (**MSA\_6**) : régulièrement, les ruissellements diffus de la prairie et du chemin pénètrent la propriété de ce riverain et inonde sa cave

**Figure 236 - Vue sur le dysfonctionnement MSA\_6**

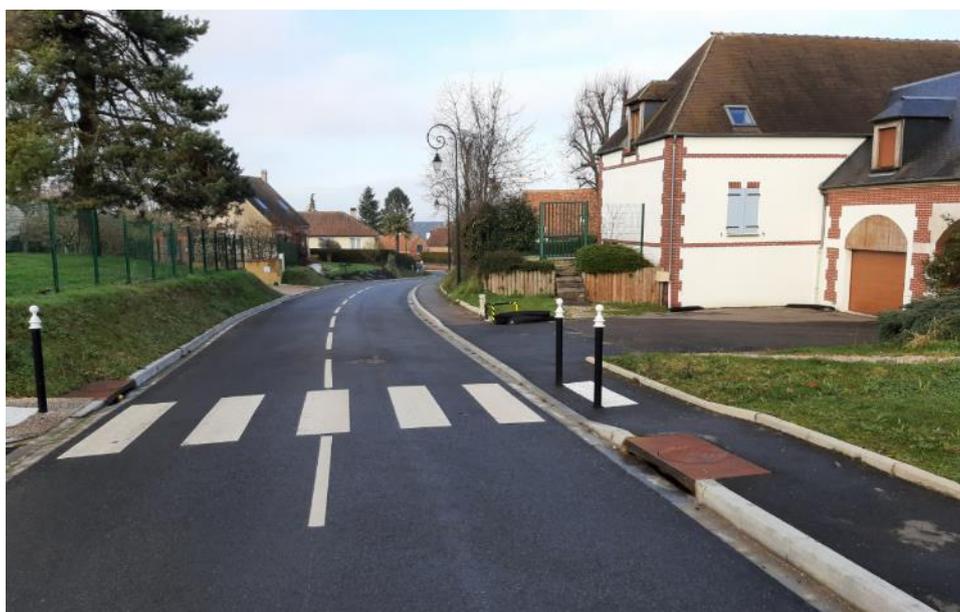
Rue de Rome (**MSA\_2**) : Juste au sud de l'impasse du Tilleul deux avaloirs récupèrent les ruissellements urbains et les dirigent vers deux puisard situés en rive droite de la voirie. Ce système s'est trouvé insuffisant en 2021, puisque les ruissellements ont inondé les caves voisines.

**Figure 238 - Vue sur le dysfonctionnement MSA\_2**

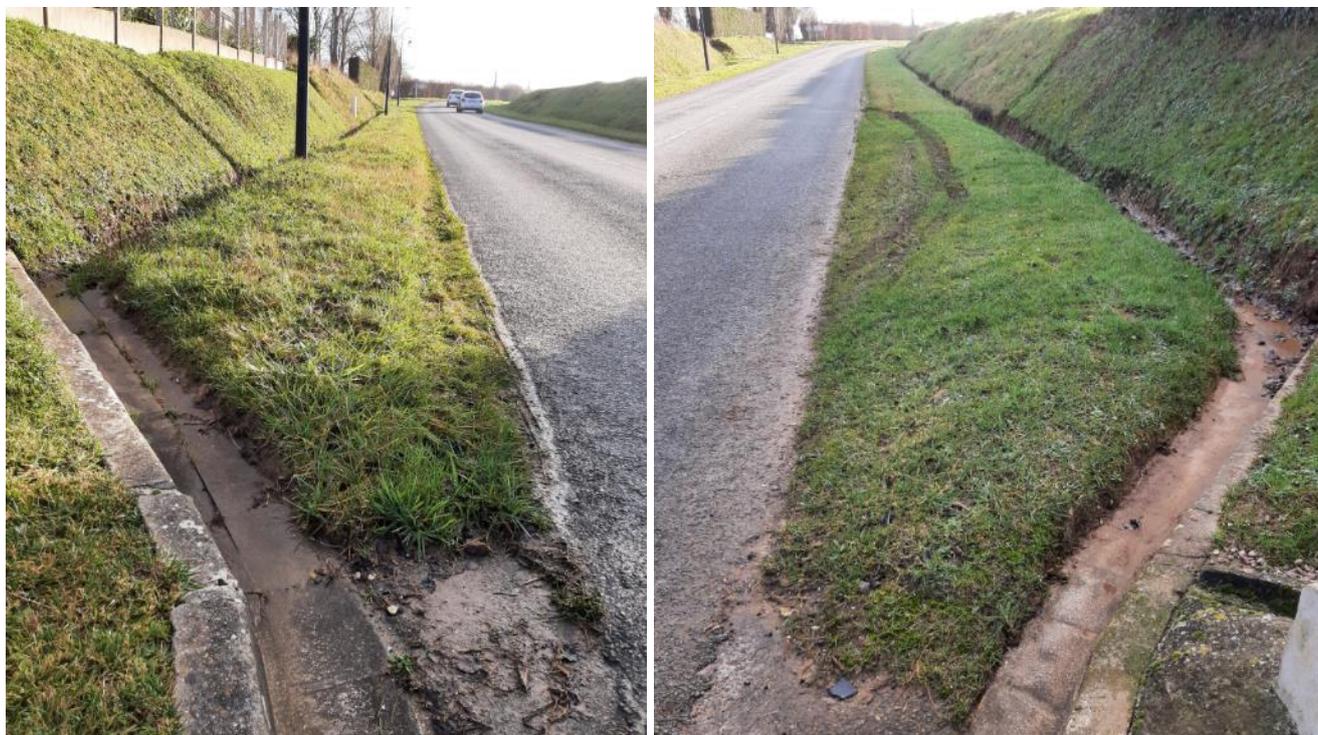
**Figure 239 - Vue sur l'arrivée des fossés**

Route de Savignies (**MSA\_5**) : Au niveau du hameau de Rôme, un axe d'écoulement agricole est intercepté par la RD926 et se dirige vers le croisement rue de Rôme / Route de Savignies. La collecte est assurée par des fossés dont l'exutoire est la voirie. Quelques mètres plus loin des avaloirs intercepte les ruissellements et un réseau pluvial Ø400 mm assure la traversée de la RD1. Ce système est insuffisant au regards des ruissellements pouvant se produire puisque le carrefour est régulièrement inondé, la dernière fois en 2021.

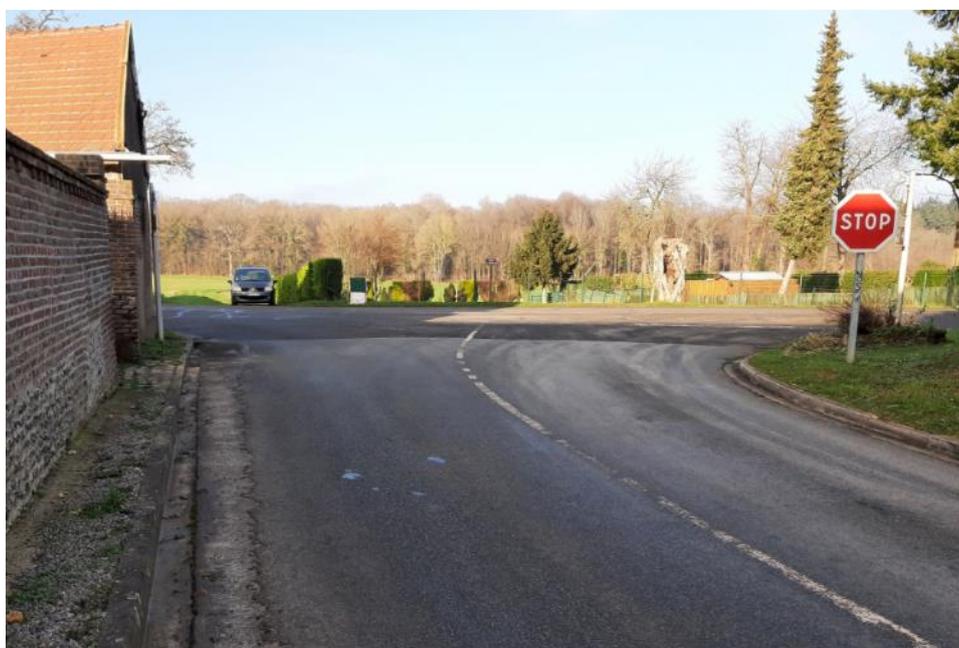
**Figure 240 - Vue sur le dysfonctionnement MSA\_5**

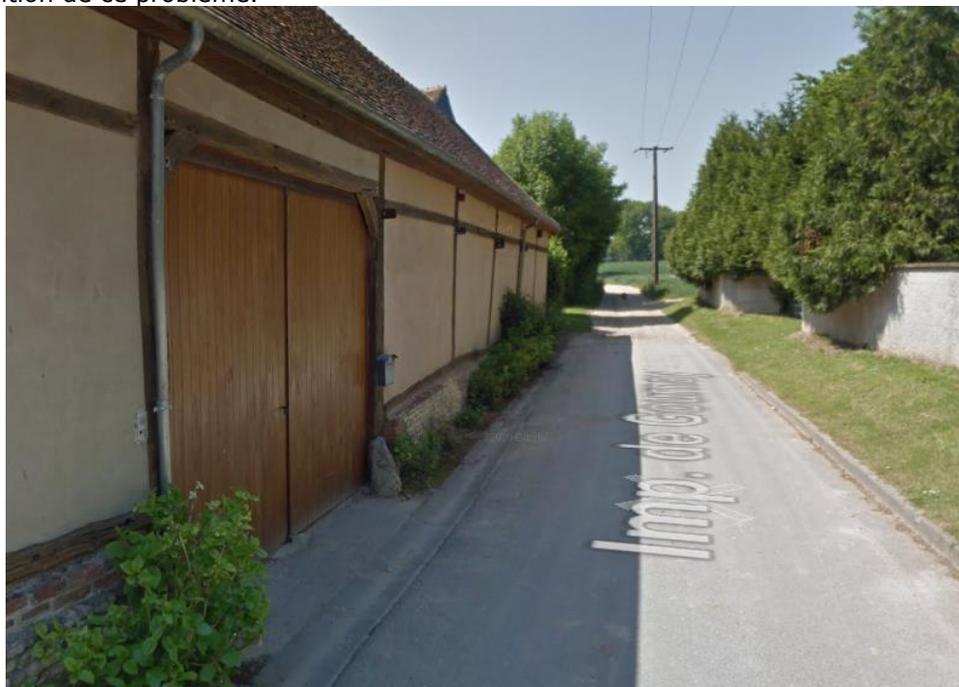
- Impasse de Gournay (**PEB\_8**) : Les ruissellements agricoles des parcelles des Quarante-huit Mines sont interceptés par l'impasse de Gournay. Ils apportent terres et cailloux et provoquent une inondation de jardin régulière. La mairie a rehaussé le seuil de l'entrée il y a 3-4 ans pour réduire la fréquence d'apparition de ce problème.

Figure 246 - Vue sur le dysfonctionnement PEB\_8

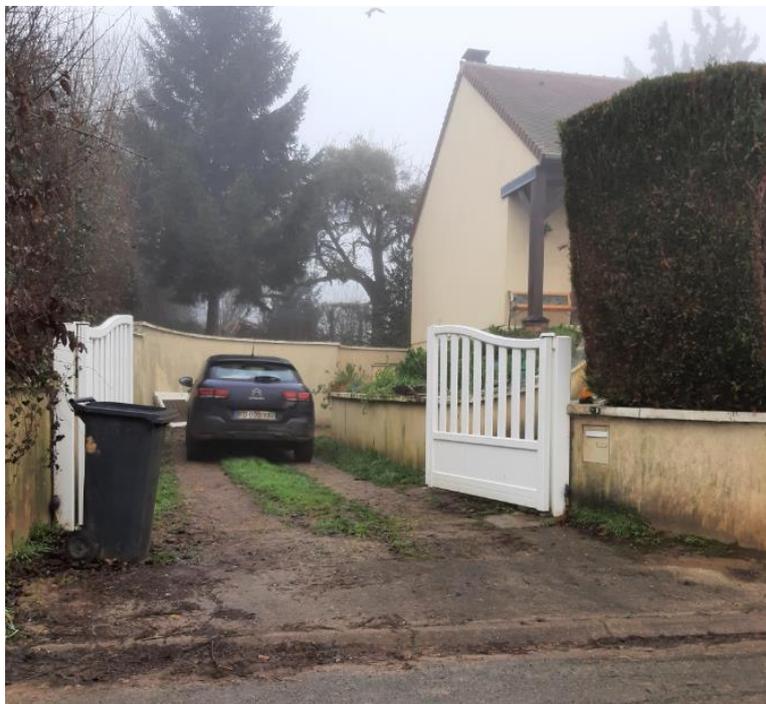
- Rue de la Paix/ Rue de Haye (**PEB\_3, 4, 5 et 7**) : Les ruissellements de l'ensemble de la commune de Savignies après leur passage dans les ouvrages O2\_9 et O2\_97 se poursuivent dans l'axe du talweg jusqu'à la rue de Hayes. Au point bas de cette voirie, un accodrain et un avaloir interceptent les ruissellements et les dirigent par surverse vers un petit fossé bétonné vers une prairie en aval des habitations qui se trouvent également inondées. Ce fossé passe se trouve en partie busé. La prairie joue un rôle tampon pour les habitations encore plus en aval.

**Figure 247 - Vue sur le dysfonctionnement PEB\_3**

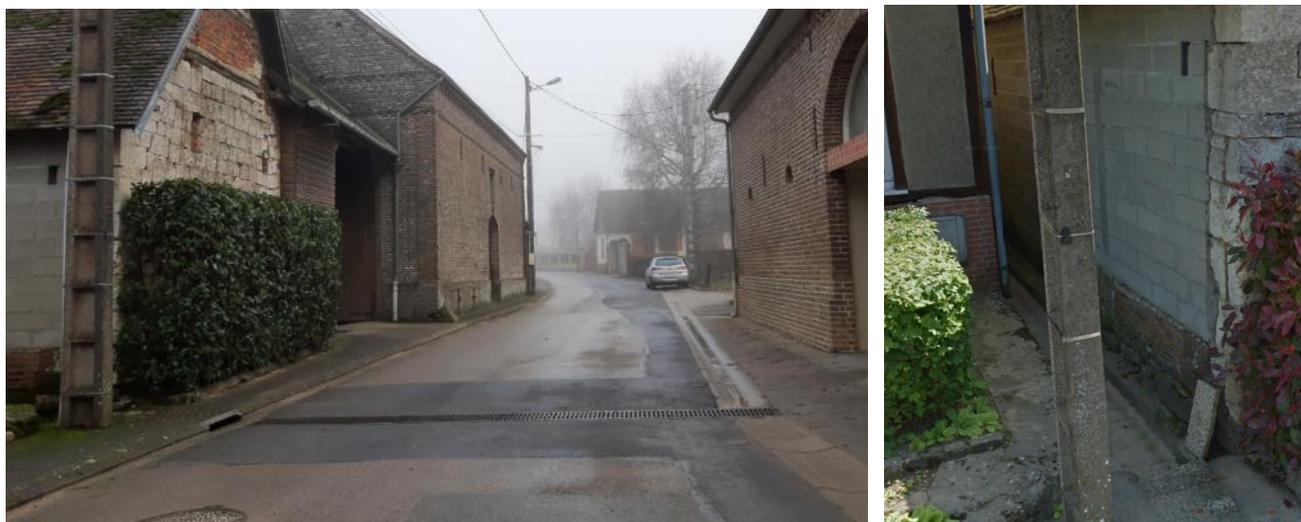
**Figure 248 - Vue sur le dysfonctionnement PEB\_4**

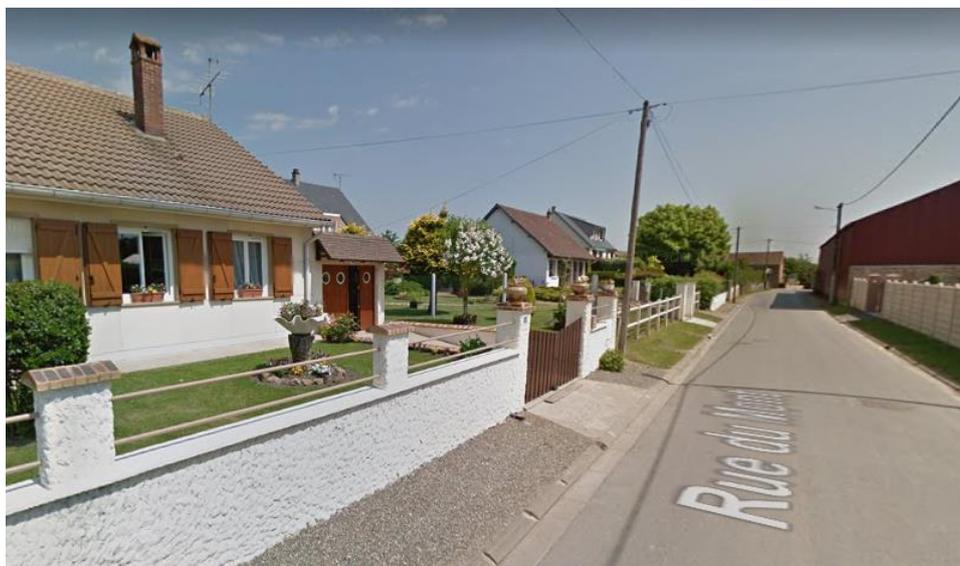
- Rue du Mont/ rue du Martel (**PEB\_1, 2 et 6**) : Les ruissellements provenant de l'impasse de Gournay / Rue de Beauvais et de la rue de la Paix se poursuivent sur la rue du Mont. Cette rue est pourvue d'un réseau pluvial Ø400 mm. CE réseau n'était pas suffisant face à la coulée de boue qui s'est produit en 2021 et deux caves ont été inondées (PEB\_1 et PEB\_2). Les ruissellements se poursuivent au niveau du carrefour rue de l'École/ rue Martel, où une mare (O2\_226) intercepte les ruissellements. Le volume tampon de celle-ci est limité et n'est pas suffisant. De ce fait un bâtiment est recensé inondé à proximité. A noter que ce carrefour est la confluence des axes de ruissellements traversant le centre bourg.

**Figure 250 - Vue sur le dysfonctionnement PEB\_1**

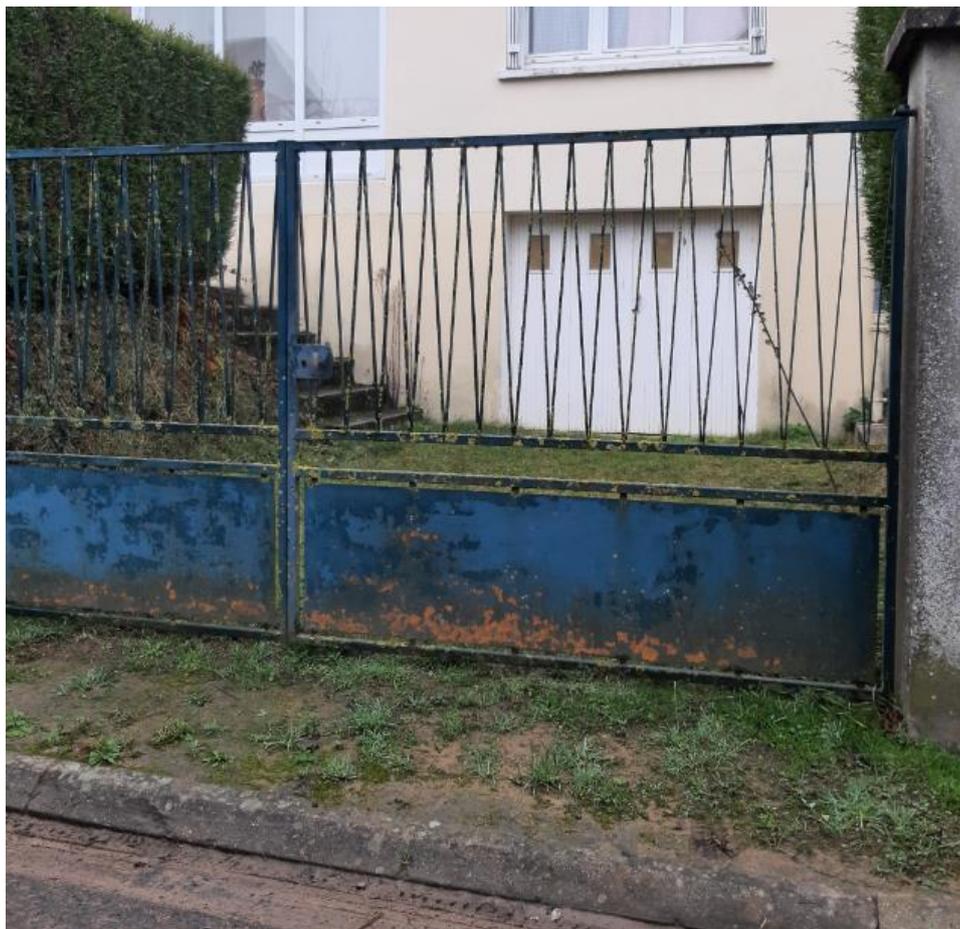
**Figure 251 - Vue sur le dysfonctionnement PEB\_2**

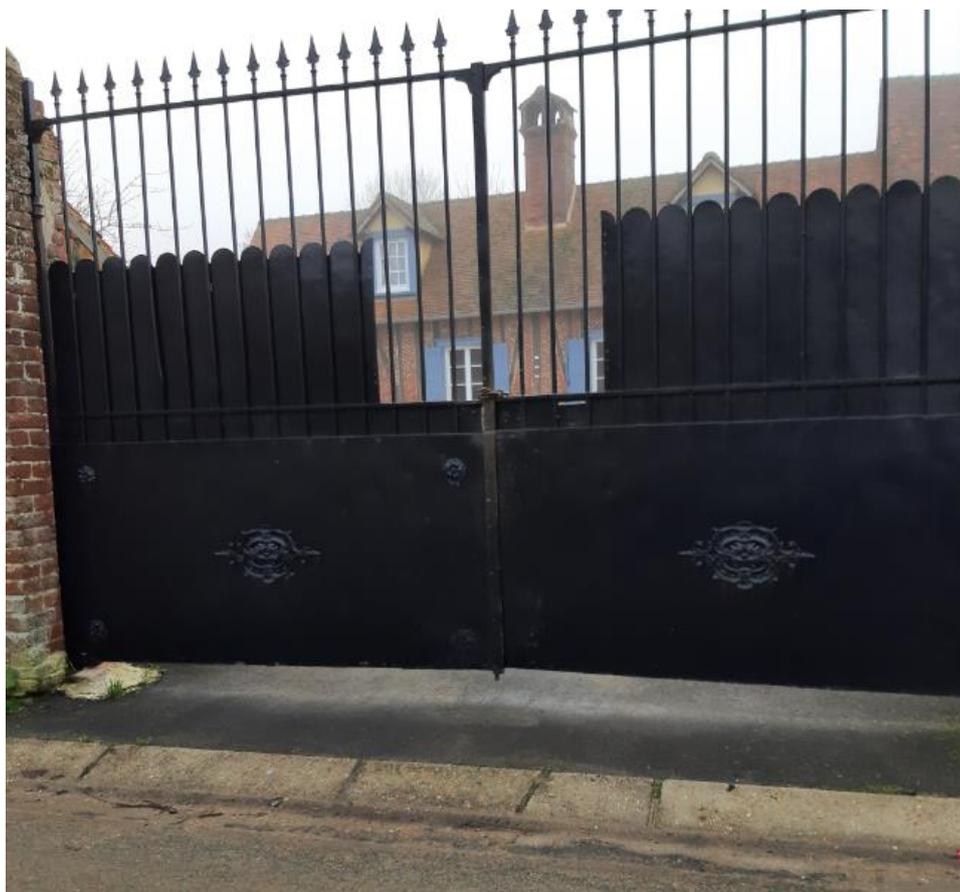
**Figure 252 - Vue sur le dysfonctionnement PEB\_6**

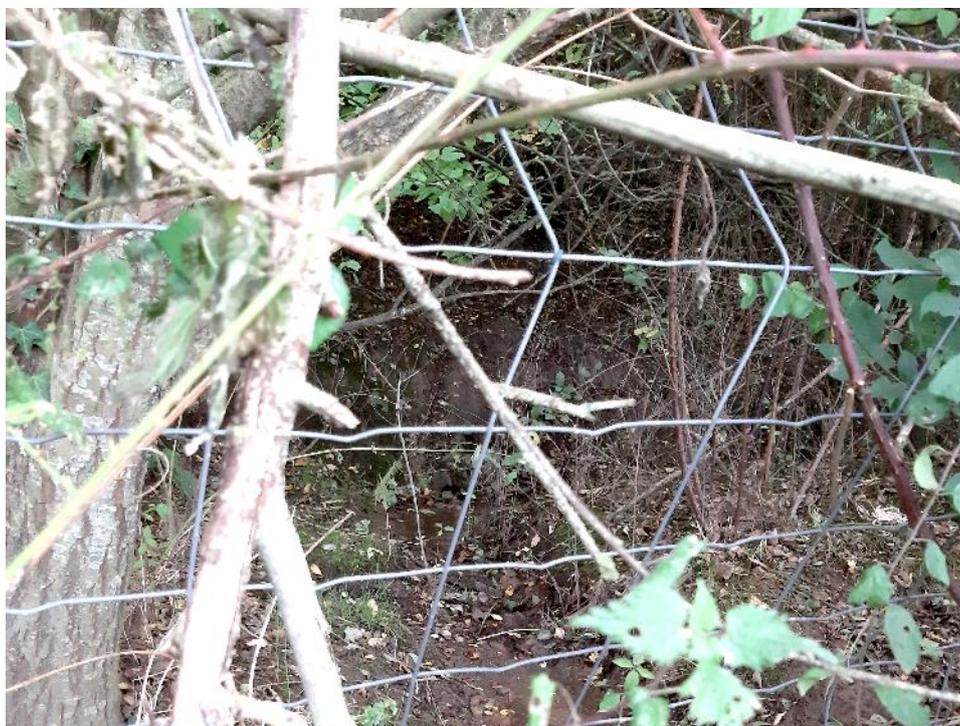
**Figure 257 : Vue sur l'ouvrage de traversée de la RN31**

- Le Fossé Messien (**RAI\_1 à 5**) : La genèse des ruissellements débute en amont de la route Nationale RN31 où les ruissellements de parcelles cultivées convergent sur un axe de ruissellement qui vient traverser la voirie au moyen d'une canalisation qui n'a pu être diagnostiquée (inaccessible)

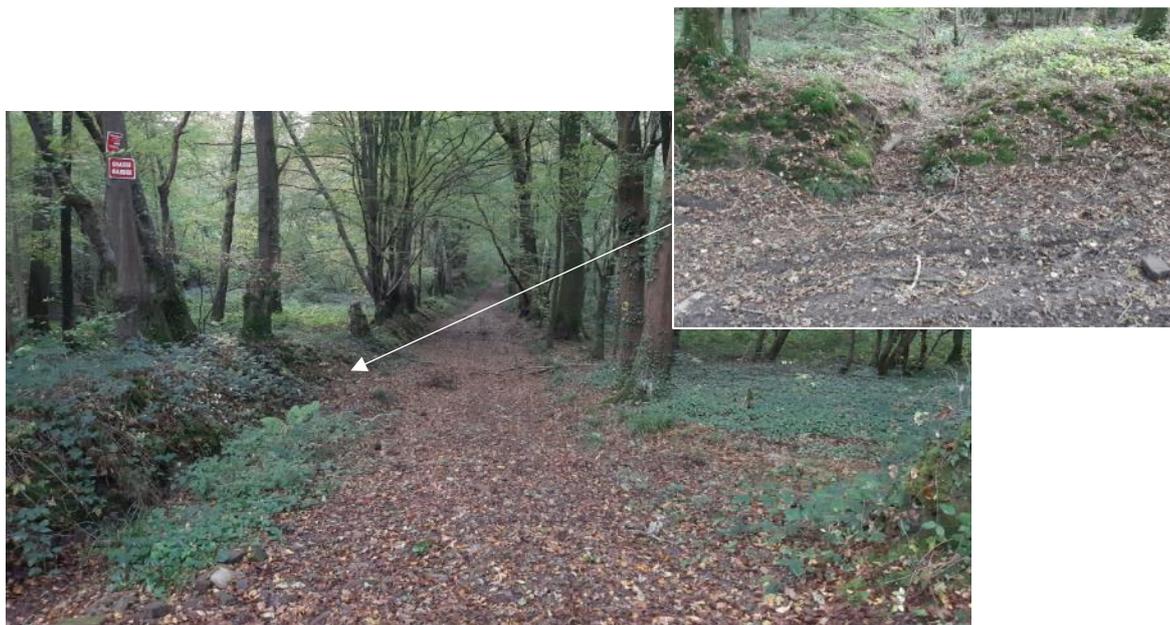
**Figure 258 : Vue sur le talus interceptant les ruissellements dans le bois**

L'axe de ruissellement poursuit son chemin traversant des parcelles boisées. Un talus, pourvu d'une échancrure, intercepte les ruissellements et a permis un léger tamponnement des ruissellements lors des évènements du 21/06/2021.
