## Schéma Directeur d'Eaux Pluviales et Zonage Pluvial

### **Phase 1 : Etat des Lieux**

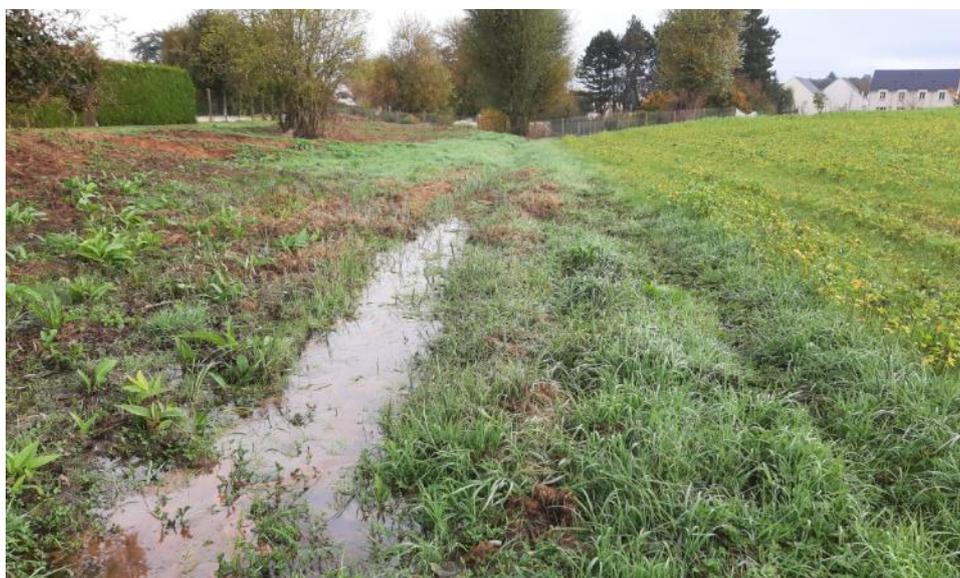
**Figure 259 : Vue sur l'axe de ruissellement du Fossé Messien**

A la sortie du bois, le Fossé Messien est situé en limite parcellaire des parcelles urbanisées et des parcelles cultivées. Il reçoit les apports de ces dernières.

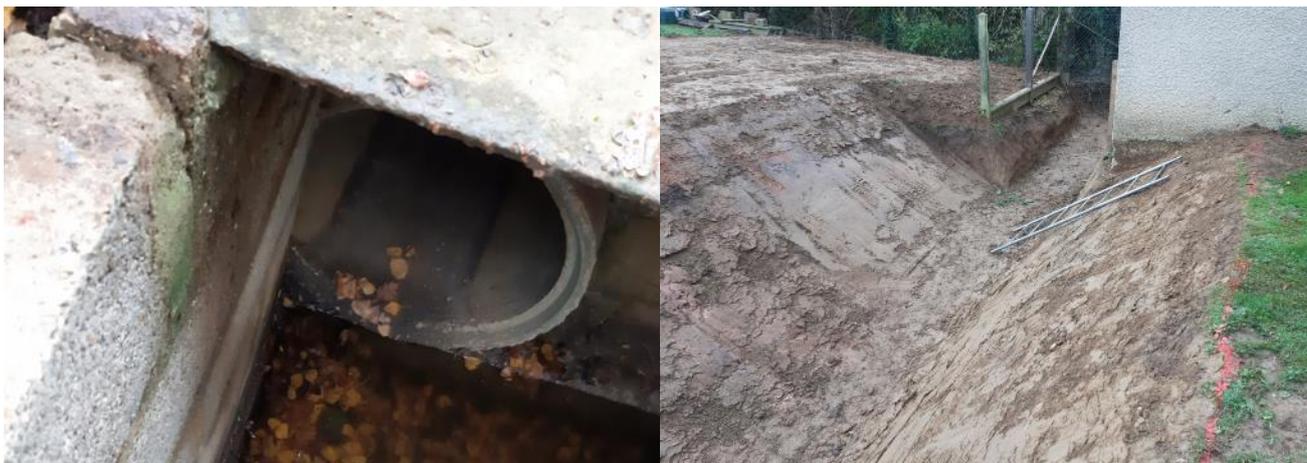
Au numéro 9 de la rue des Troussures, une canalisation Ø500 mm assure la continuité hydraulique pour la traversée de la parcelle privée. Ce diamètre est insuffisant au regards des ruissellements pouvant y parvenir. Cela a occasionné le débordement du fossé amont et l'inondation des caves et jardins sur ce secteur.

**Figure 260 : Vue sur la canalisation Ø500 et le fossé de surverse**

Depuis, le propriétaire a entrepris des travaux, réalisant un fossé de surverse, pour canaliser les ruissellements lorsque la canalisation est insuffisante.

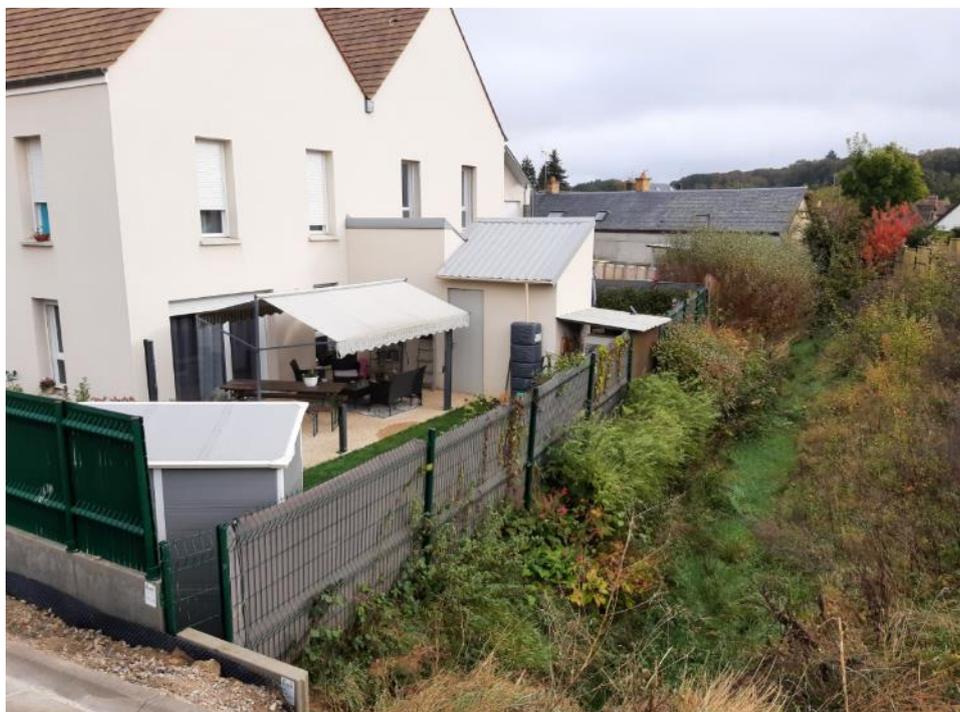
Les habitations situées juste en amont du rond-point de la rue de Troussures et de la RD503 ont également été inondées.

**Figure 261 : Vue sur les habitations inondées en bordure du fossé Messien (RAI\_2)**

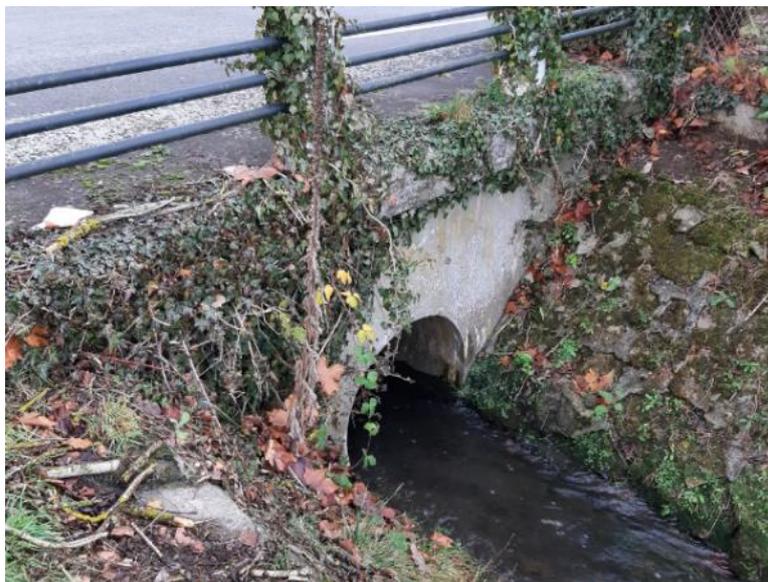
- Le Ruisseau de Friancourt (**RAI\_6 et 7**) : à la Traversée de la rue de Saint-Léger par un Ø800 mm, le ruisseau de Friancourt déborde et provoque des inondations de caves régulières en amont (RAI\_7) et en aval (RAI\_6) de la traversée de la voirie.

**Figure 262 - Vue sur la traversée de la rue de Saint-Léger par le ruisseau de Friancourt**

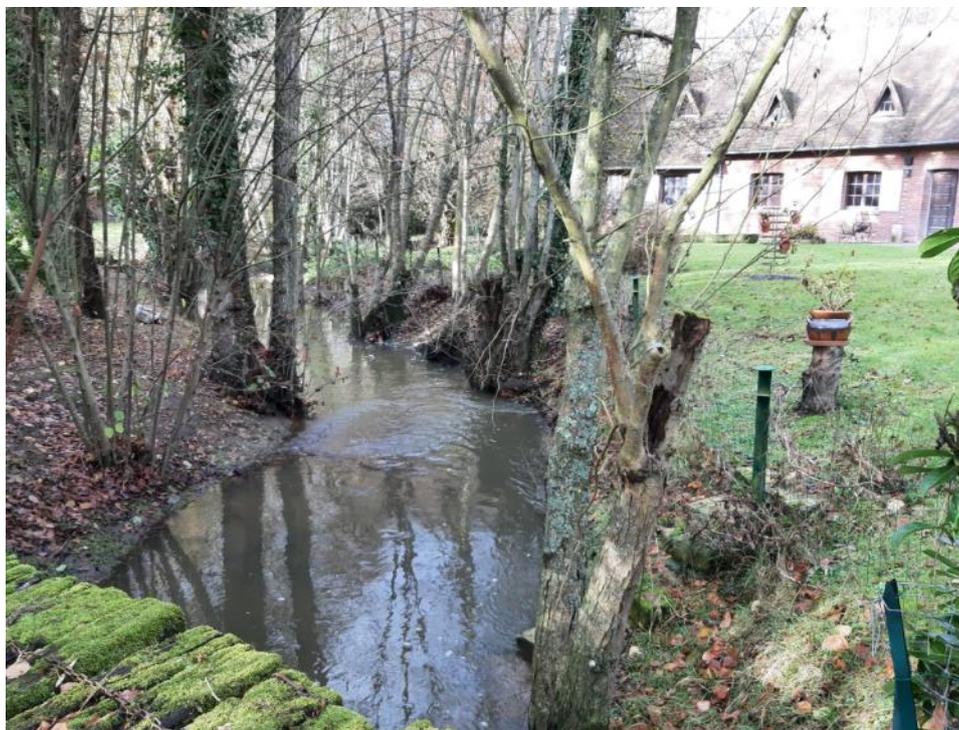
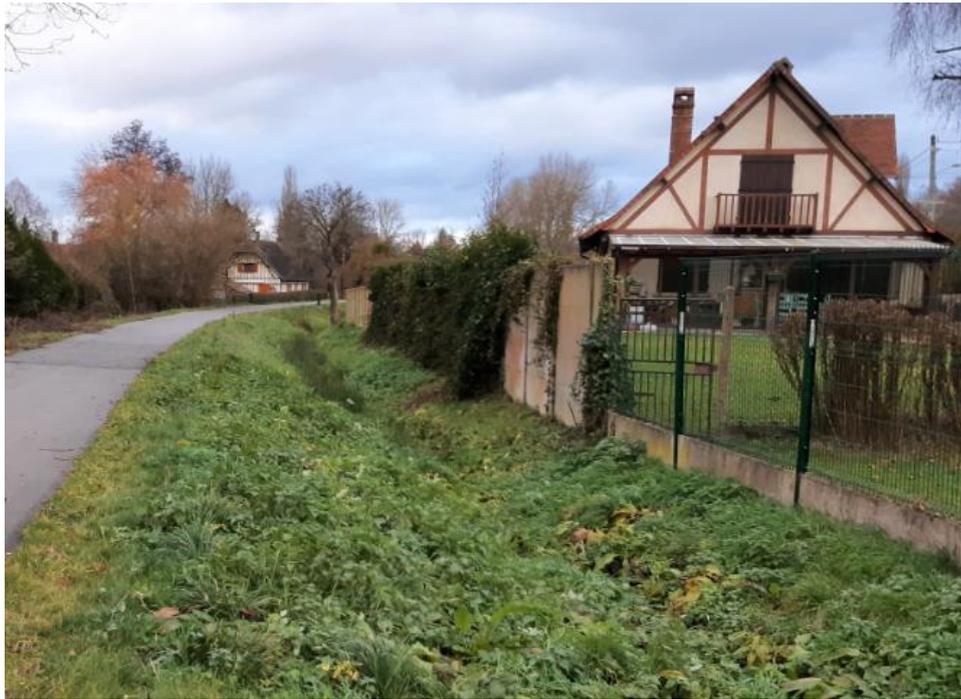
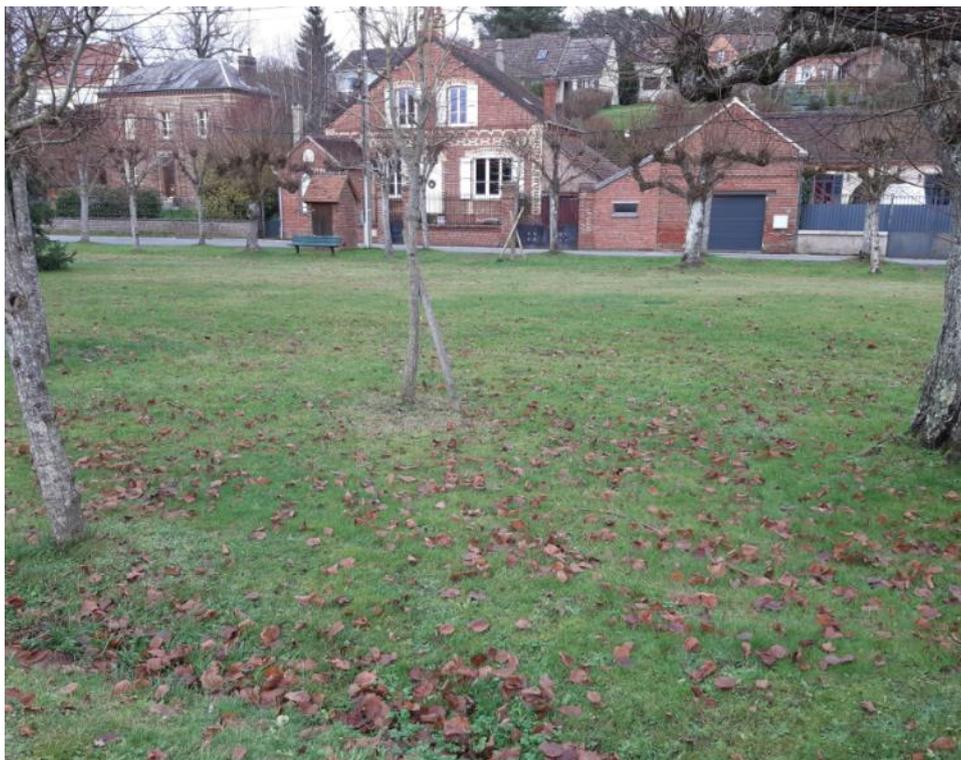
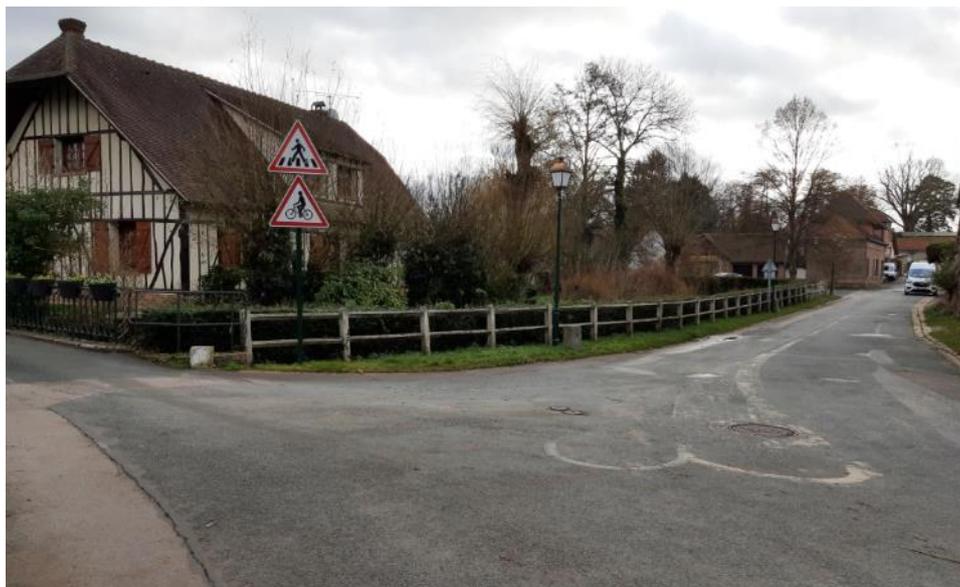
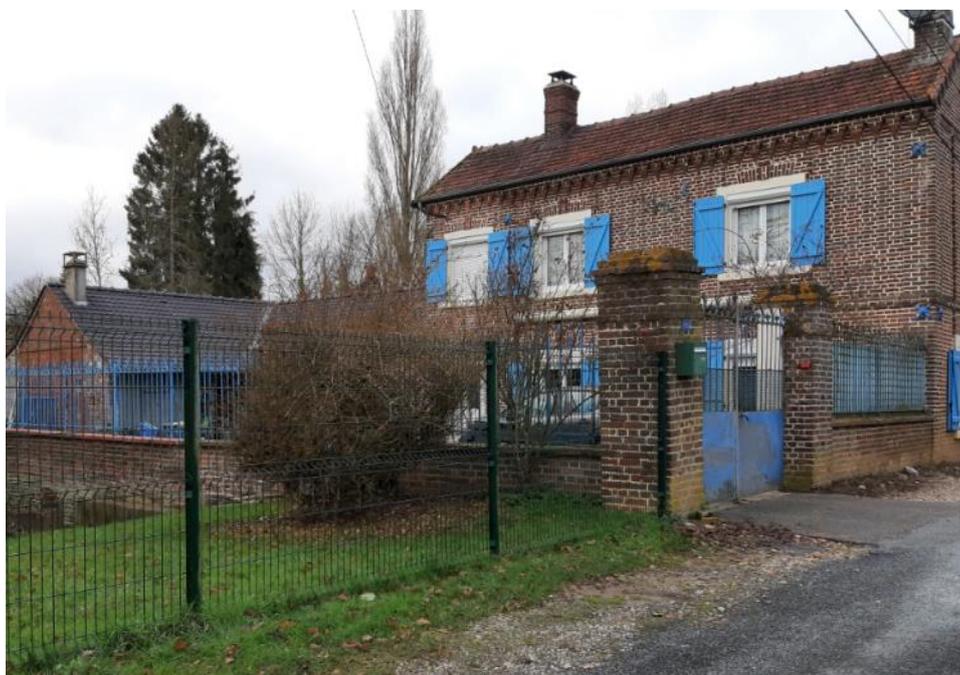
- L'Avelon au centre bourg (**RAI\_8 à 11 et 19-20**) : Le ru d'Auneuil a débordé en 2021 en centre bourg et a provoqué de nombreuses inondations.

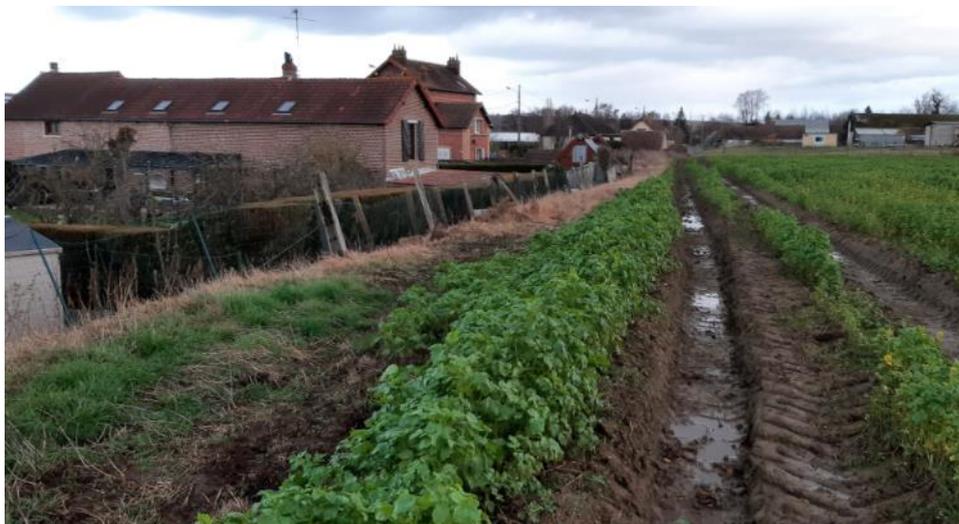
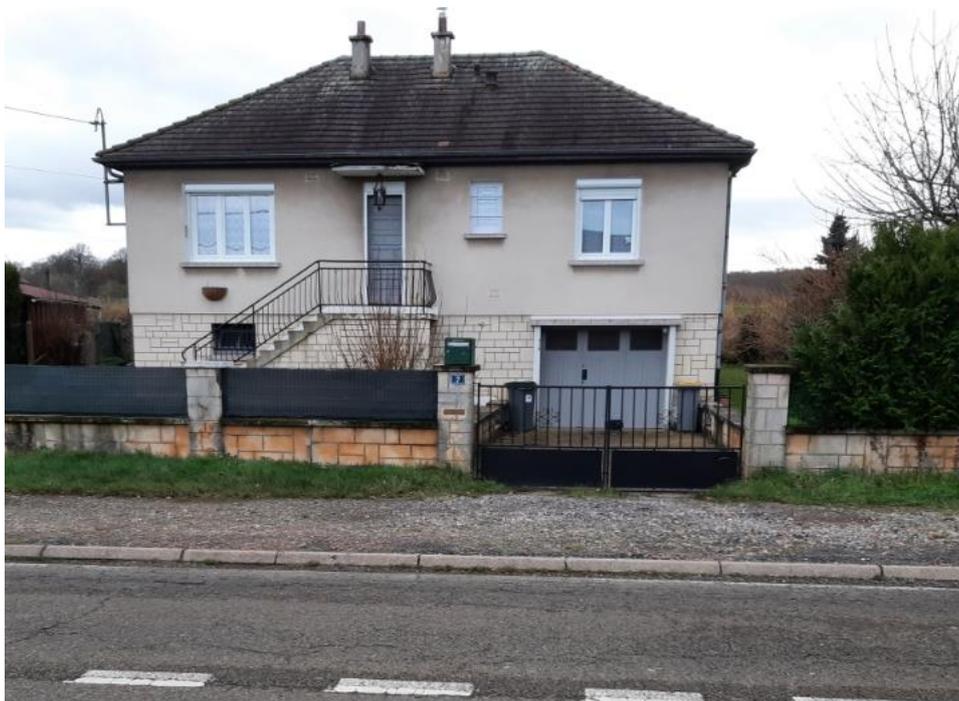
- Les Champs de Laie (**RAI\_12 et 13**) : Le long de la route de Gournay, les ruissellements agricoles diffus provenant de l'arrière des habitations, couplés aux ruissellements de voirie ont provoqué l'inondation d'habitations (RAI\_12) et de cave (RAI\_13). Les habitations sont situées en contrebas des parcelles agricoles et aucune mesure de protection n'existe. Il est à noter que la gestion des eaux pluviales de la route départementale est assurée par un fossé. Au droit des propriétés touchées par les inondations, le fossé est busé ( $\varnothing 300$  mm). Cette canalisation a été observée colmatée lors des investigations de terrain.

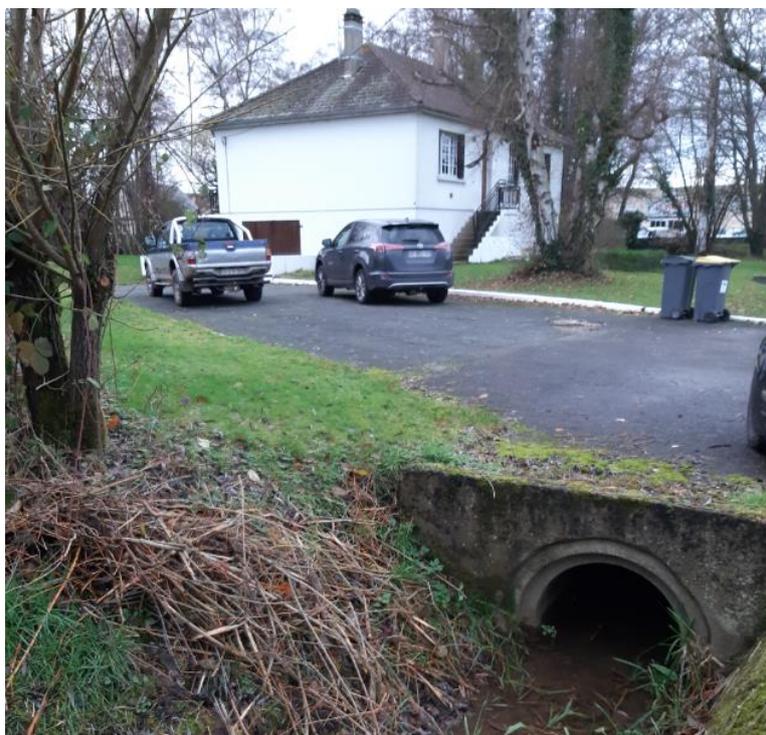
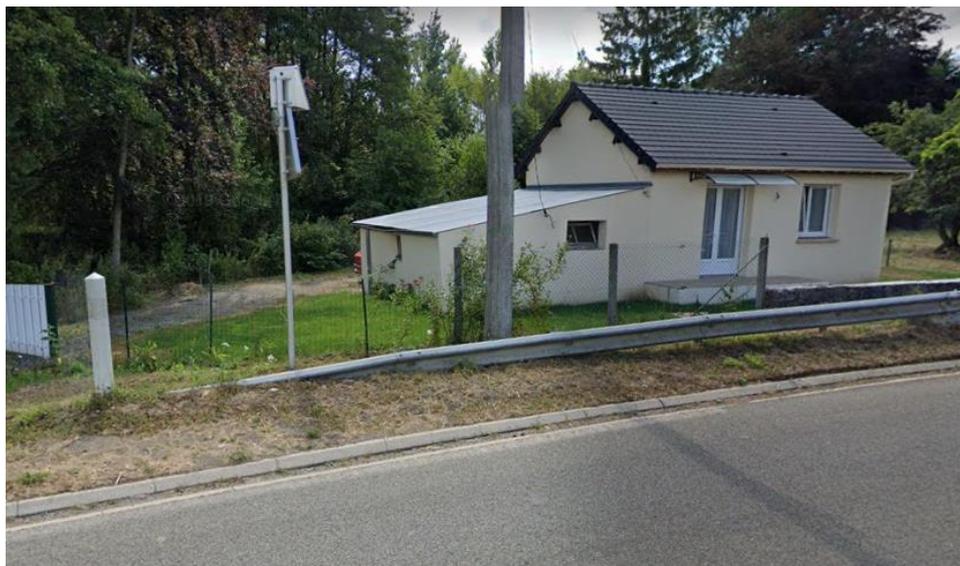
- Ru du Moulinet (**RAI\_14 à 18**) : En traversant la rue de Saint-Paul, le ruisseau du Moulinet provoque des inondations de caves de bâtiments et d'habitations. Une habitation (RAI\_14) a d'ailleurs été démolie suites aux inondations de 2017 (1.20 d'eau dans la maison) puis reconstruite à une cote de plancher supérieure. Celle-ci a de nouveau été inondée en 2021.

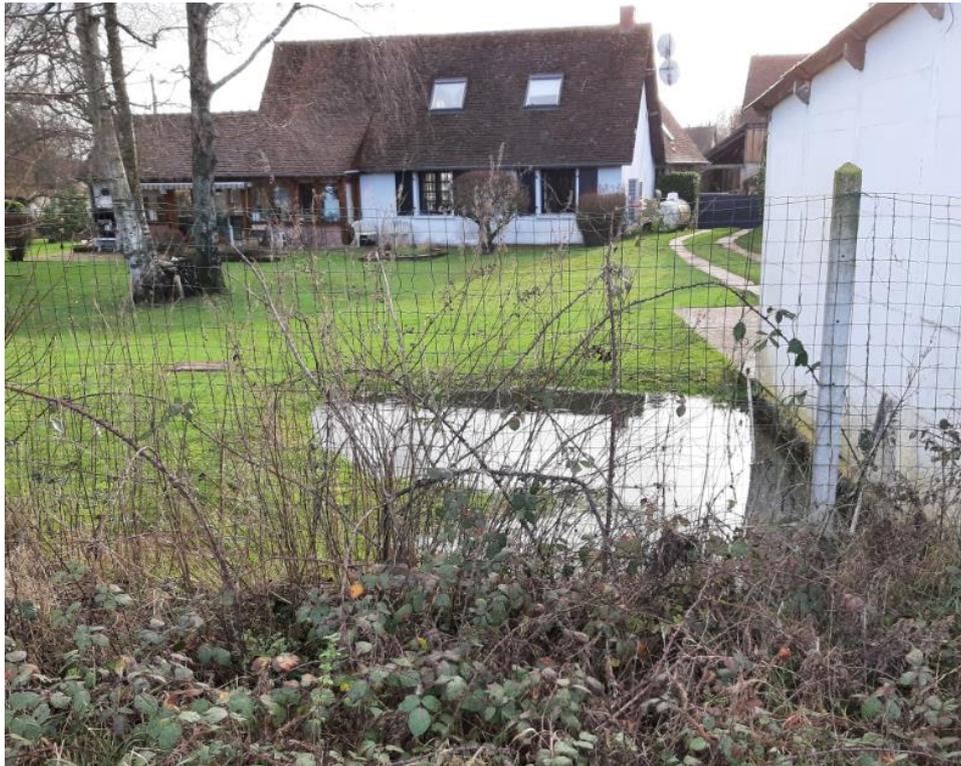
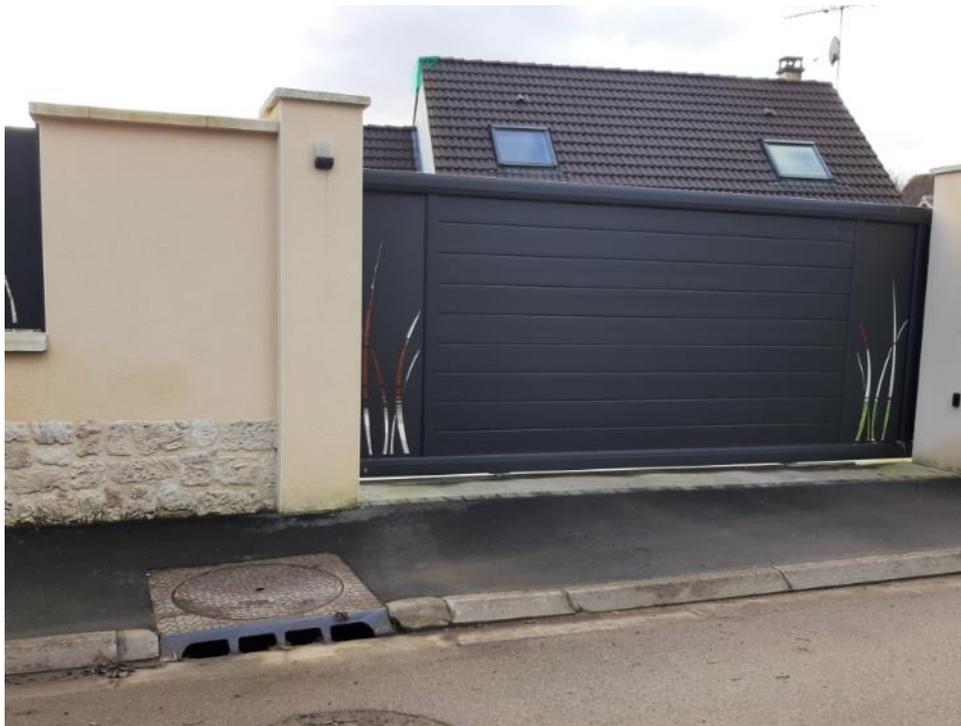
- Rue Grand-Mère (**SGP1 à 4 et 12**) : La gestion des eaux pluviales du nouveau lotissement situé à la perpendiculaire de la rue du Bois verdier est assurée par un ouvrage d'infiltration. Cependant un petit parking n'est pas collecté par cet ouvrage et un avaloir dirige les ruissellements de celui-ci, via une canalisation Ø200 mm vers une mare située en amont immédiat des habitations inondée rue Grand-Mère. Cette mare reçoit également les ruissellements diffus (qui peuvent être importants selon la mairie) des prairies au Nord des habitations. Un fossé de ceinturage protège les habitations du ruissellement direct. Ce fossé a été créé après les inondations de ce secteur en 1999 (SGP\_1 à 3). La rue Grand-Mère (SGP\_12) est quant à elle inondée régulièrement par les ruissellements ainsi que le jardin d'une propriété aval (SGP\_4)

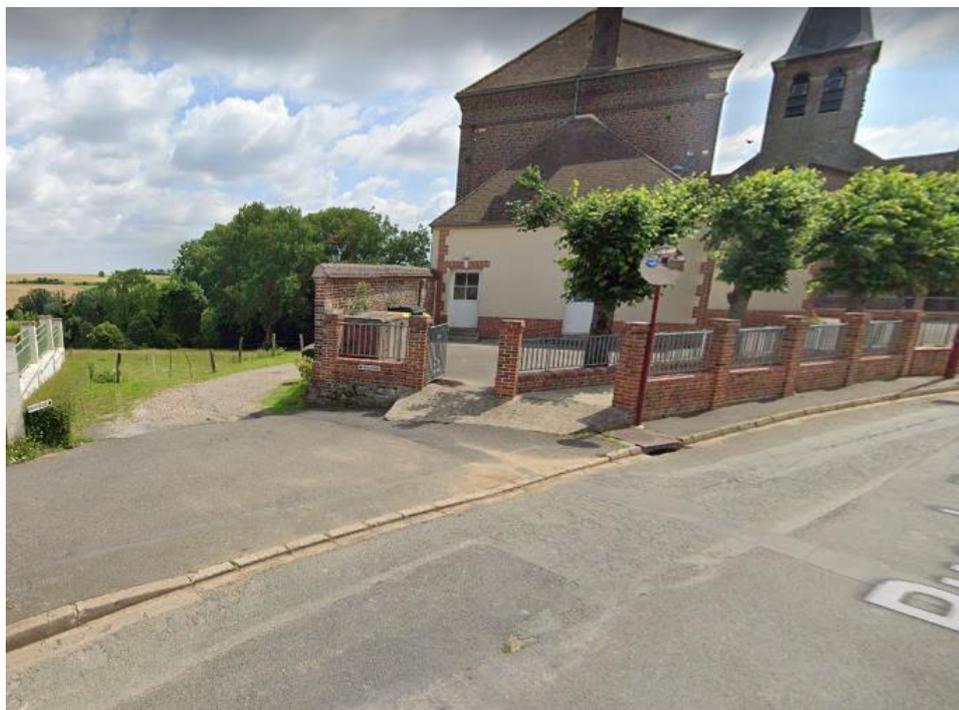
**Figure 282 - Vue sur le dysfonctionnement SGP\_5**

- Rue de l'Eglise (**SGP\_5**) : Les ruissellement de voirie (près de 350 m) et des habitations riveraines sont dirigées vers le petit chemin derrière l'Eglise via un réseau pluvial Ø300 mm et trouve un exutoire dans un fossé. Cette petite voirie est régulièrement sujette aux inondation et au ravinement.

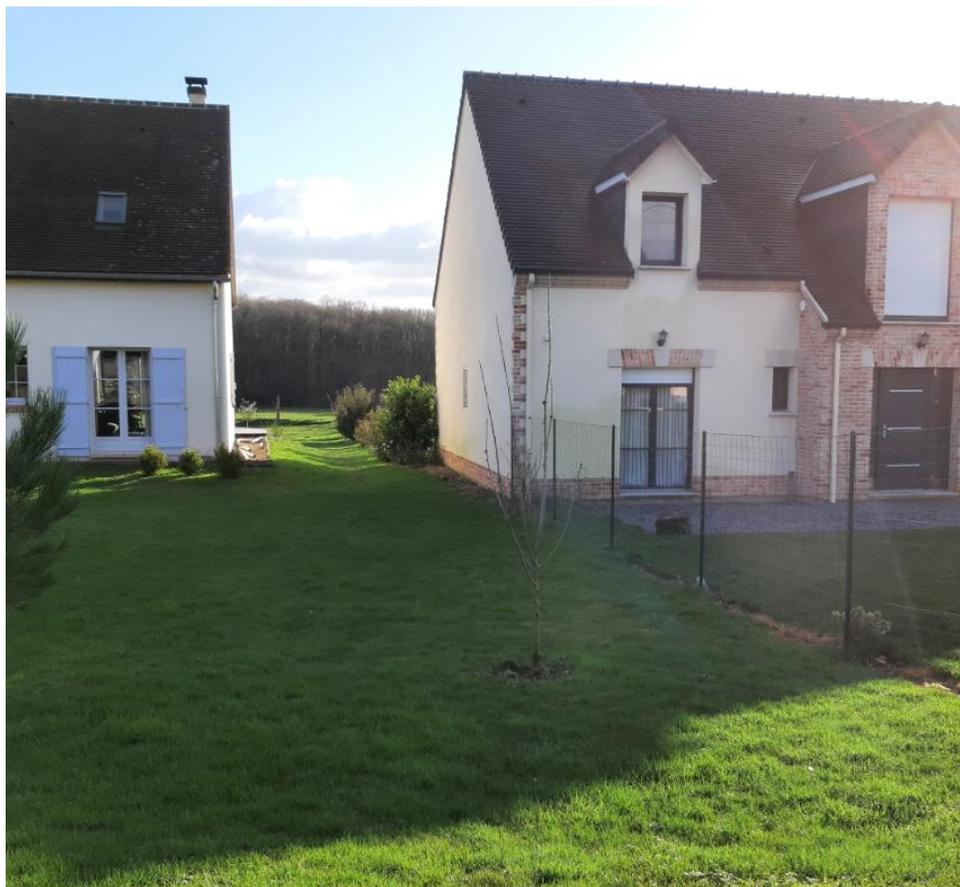
**Figure 283 - Vue sur le dysfonctionnement SGP\_9**

- Rue du Charron (**SGP\_9 à 11**) : Les caves des habitations situées dans cette rue ont subi, en 2021, des inondations par ruissellement diffus provenant des parcelles situées au nord des habitations riveraines. La dernière habitation (SGP\_11) subissait quant à elle des inondations régulières de sa cave par ruissellement de voirie. A priori ce dysfonctionnement est résolu par la mise en place d'un caniveau.

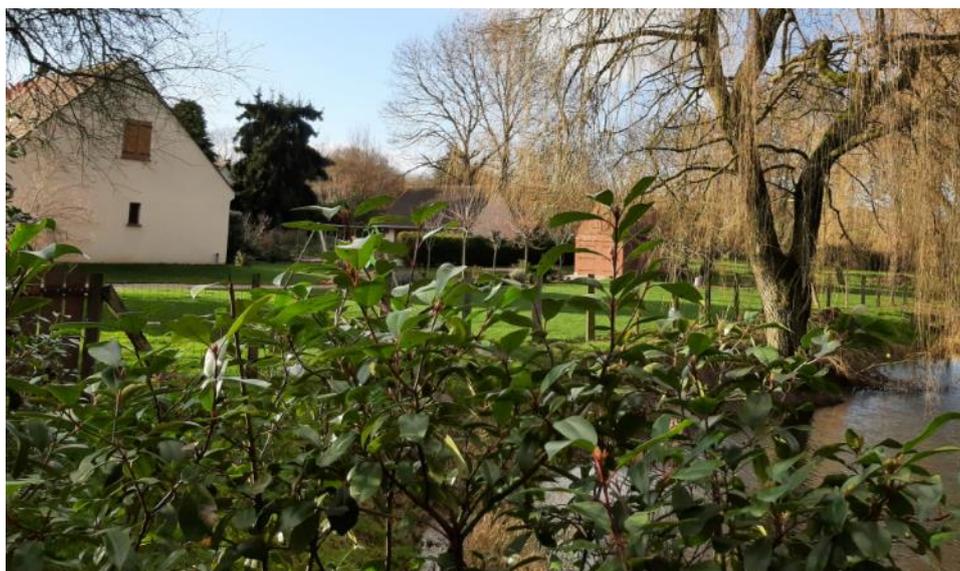
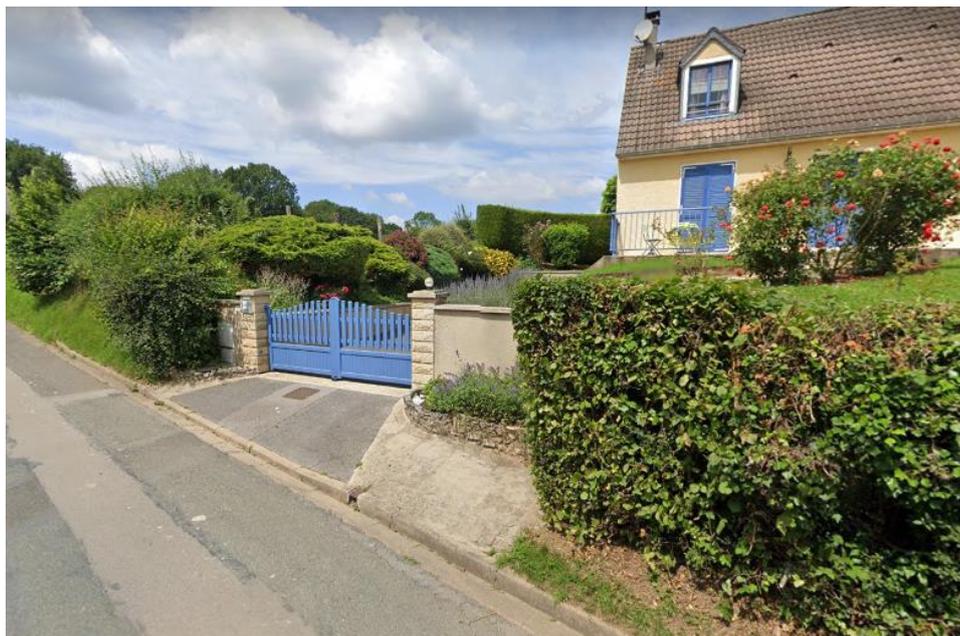
- Rue du Fil d'Or (**SGP\_6 et 7**) : Les ruissellements provenant du fossé derrière l'église poursuivent leur cheminement dans le talweg jusqu'à la traversée du chemin des Cornouillers. La traversée faisant obstacle aux écoulements, un ouvrage est présent en amont de ce chemin (O2\_208). En 2010 l'habitation riveraine (SGP\_7) a été inondée dans ses pièces à vivre. La canalisation de traversée a été changée depuis (2x Ø300 mm). A proximité, une propriété (SGP\_6) a été touchée par une inondation de cave en 2021 par des ruissellements diffus provenant des parcelles en arrière.

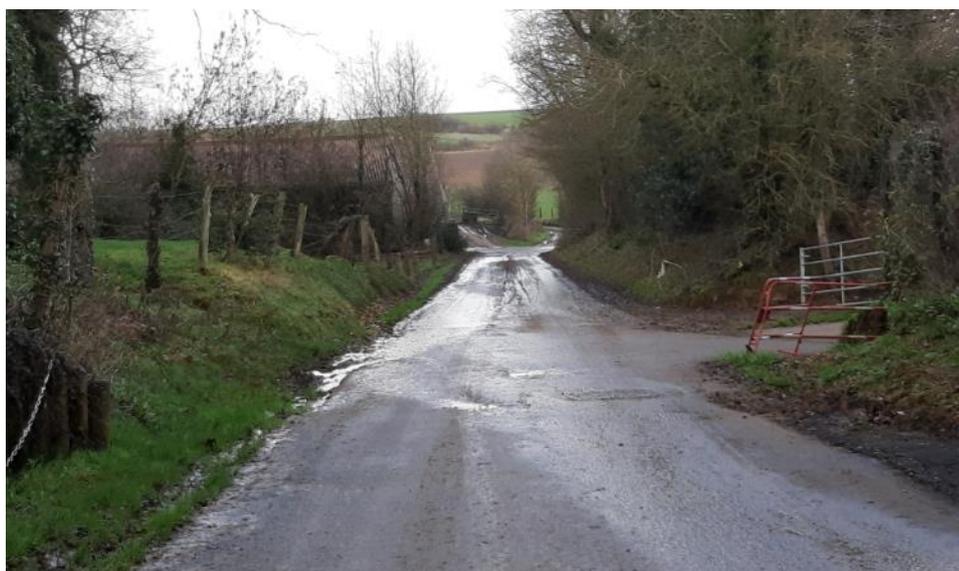
**Figure 286 - Vue sur le dysfonctionnement SGP\_8**

- Rue des Champs (**SGP\_8**) : Les ruissellements urbains d'une partie de la rue des du Bois Vivier se dirige vers la rue des Grands Champs. Cette rue à forte pente est sujette aux inondations et au ravinement (la dernière fois en 2021).

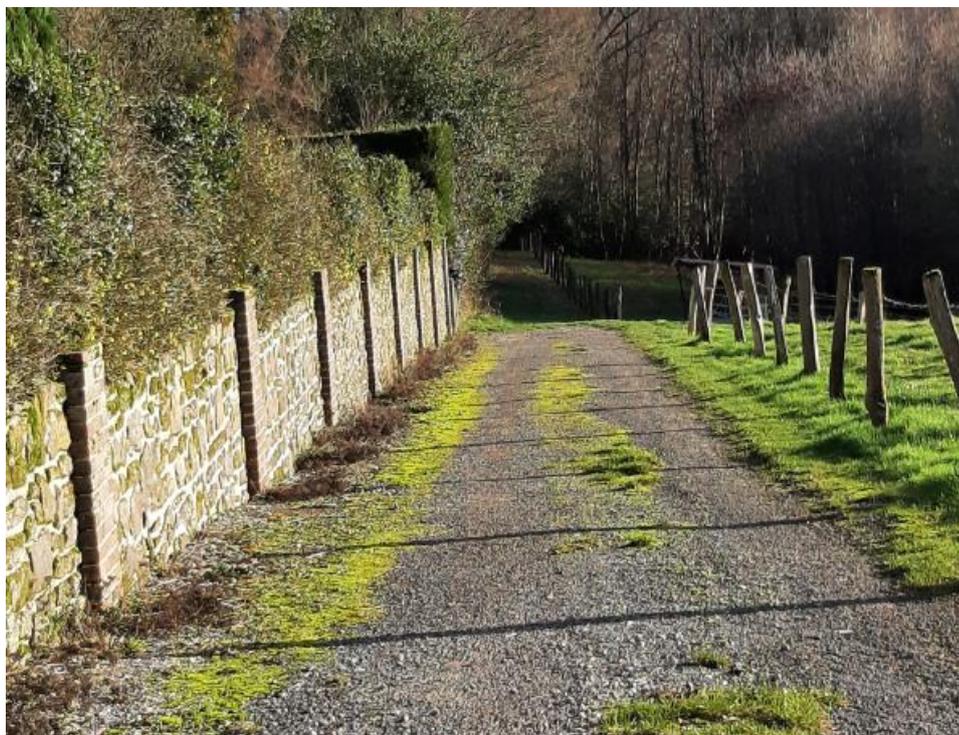
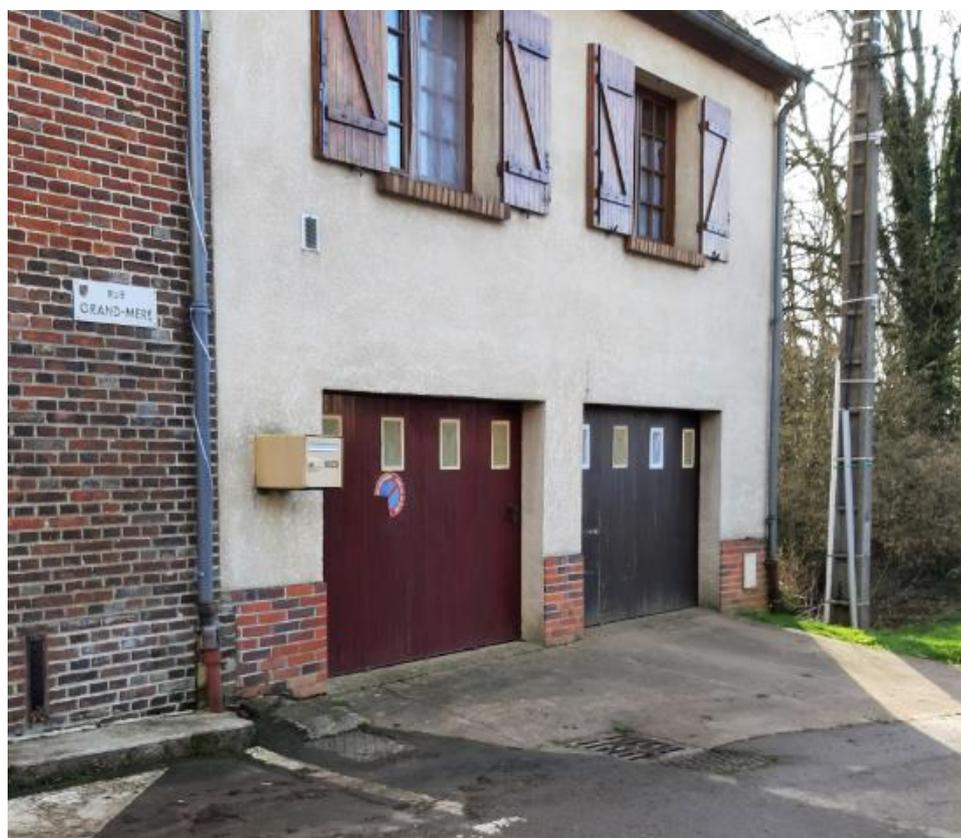
- Carrefour Rue Grand-Mère / Chemin des Houx (**SGP\_13 à 15**) : les ruissellements urbains de la partie Ouest de la rue Grand-mère se dirigent vers le chemin des Houx et en 2021, le chemin s'est trouvé arraché (SGP\_15). Avant 20210, le garage de la propriété située au carrefour se trouvait inondée (SGP\_13), le problème serait à priori résolu selon la mairie.

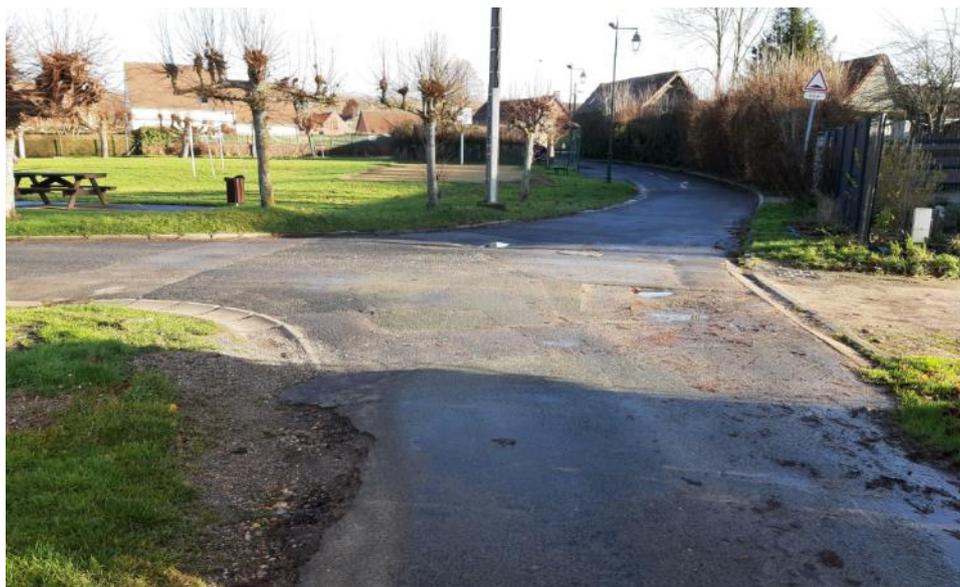
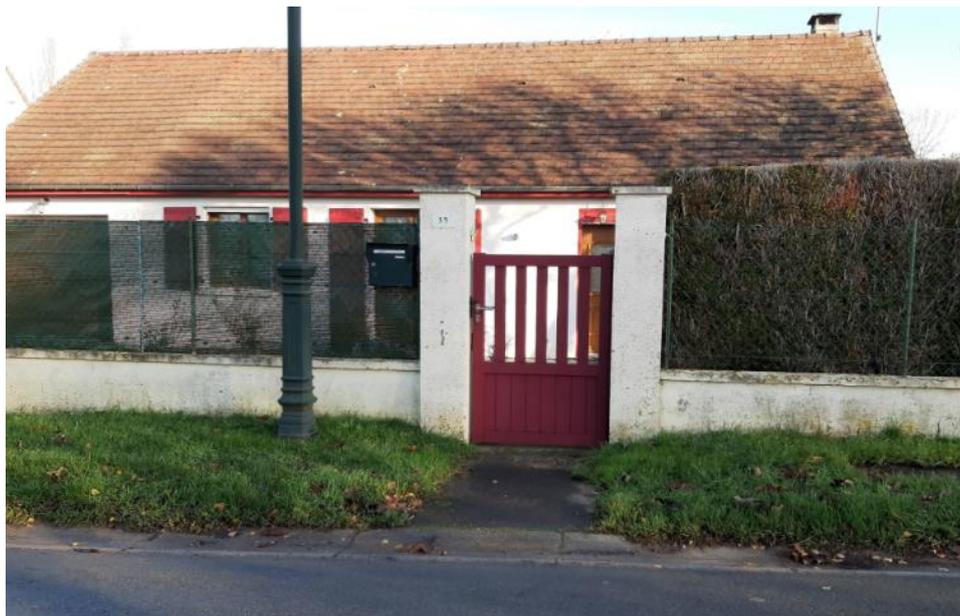
- Grande Rue (SLB\_8, 9, 12, 13 et 15) : La rue des Tiersfontaines draine les ruissellements diffus des parcelles agricoles alentours, la rue de Sérifontaine s'est trouvée inondée en 2021 (SLB\_15). Un axe de ruissellement prend naissance au point bas de cette voirie et rejoint la rue des Arpens en longeant les parcelles urbanisées. Cet axe de ruissellement a provoqué une coulée de boue en 2021 et inondé le carrefour (SLB\_13) et plusieurs habitations riveraines (SLB\_12). La Grande Rue devient l'axe d'écoulement principale et l'habitation à l'angle de la rue Pinot s'est également trouvée inondée en 2021 (SLB\_8).

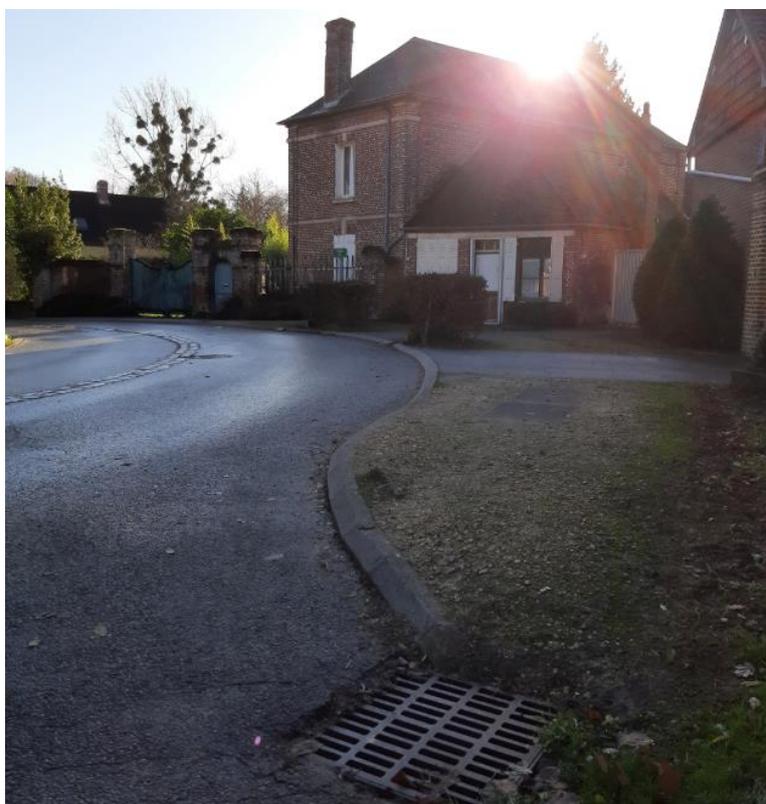
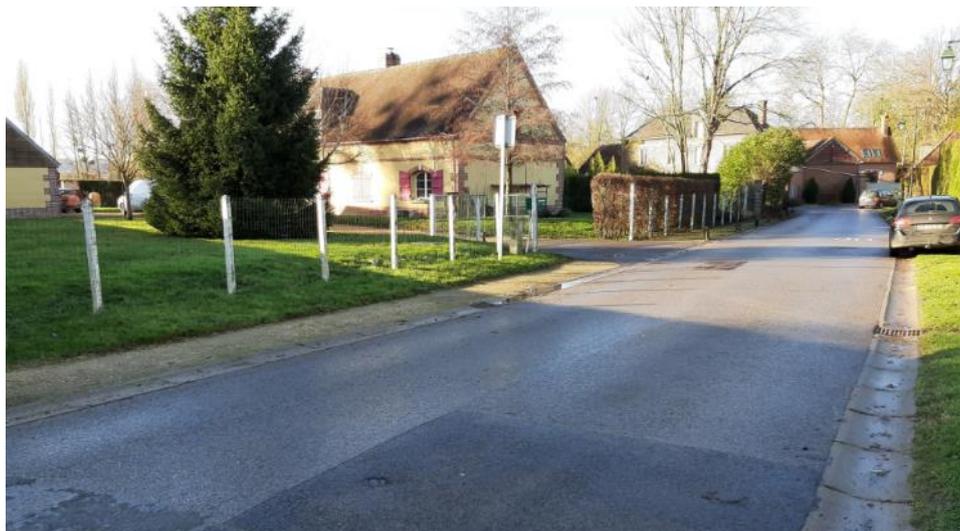
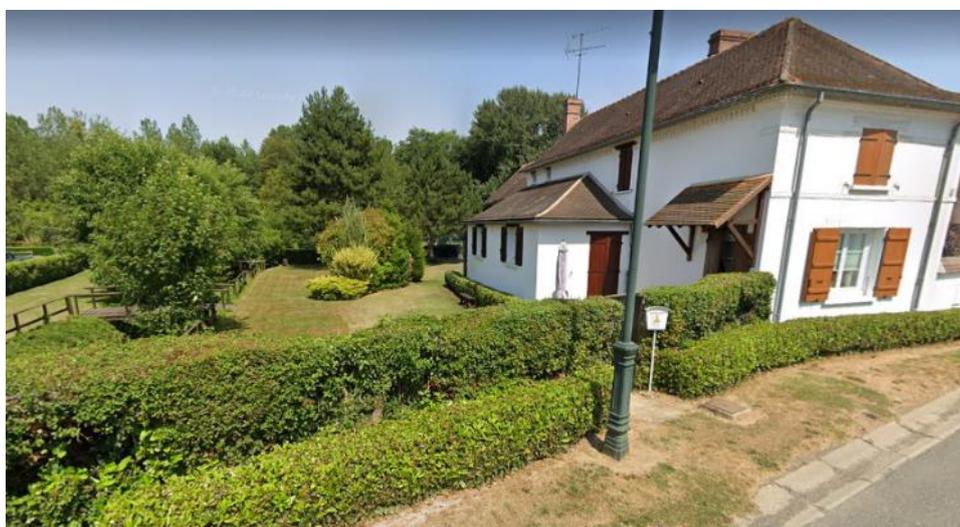
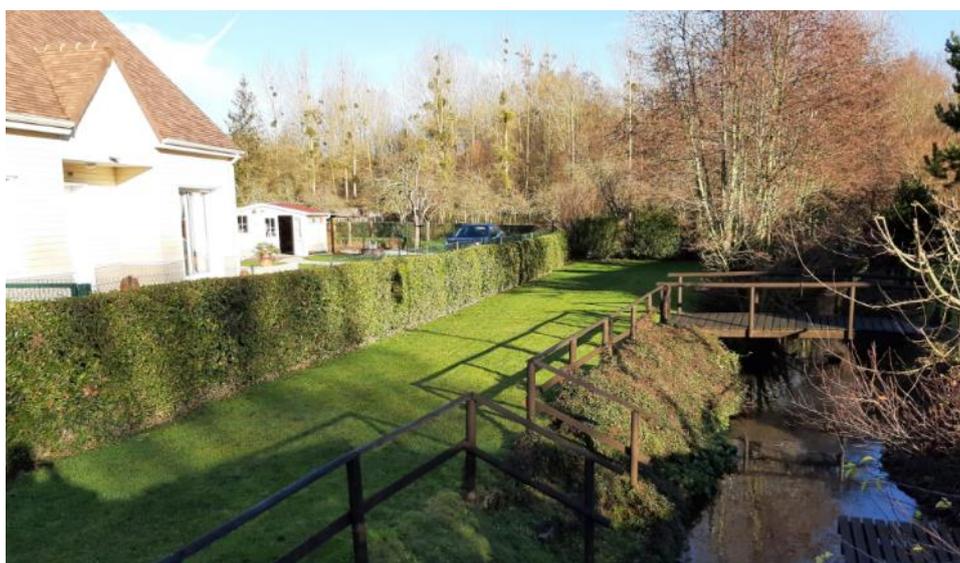
- Grande Rue / Rue d'en bas (**SLB\_3, 5, 6 et 7**) : Le ru d'Auneuil traverse la rue de Bocqueteau pour rejoindre le moulin (Grande Rue). Le cours d'eau est perché et en bief pour rejoindre l'ouvrage. En revanche, le fond de vallée se situe au lieu-dit le Talma où subsiste l'ancien ru d'Auneuil. A la traversée de la Grande Rue, l'ancien ru d'Auneuil a provoqué, en 2021, l'inondation de la rue (SLB\_3) et des habitations alentours (près d'un mètre d'eau dans les pièces à vivre) (SLB2, 5, 6 et 7)

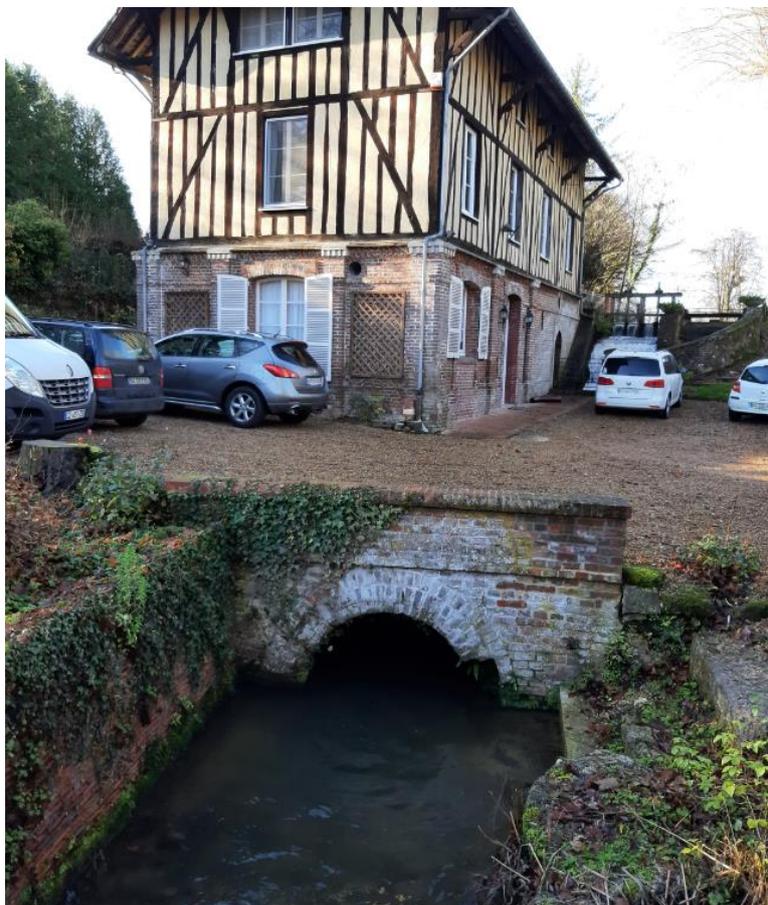
**Figure 300 - Vue sur le dysfonctionnement SLB\_4**

- Grande Rue au niveau du moulin (SLB\_1, 3 et 4) : Le ru d'Auneuil, au niveau du moulin, a provoqué l'inondation d'habitations, du moulin (SLB\_4) et de la voirie (SLB\_3) à sa traversée de la Grande rue. Sur les habitations aval (SLB\_1), il y avait 1.50 m d'eau dans les maisons.

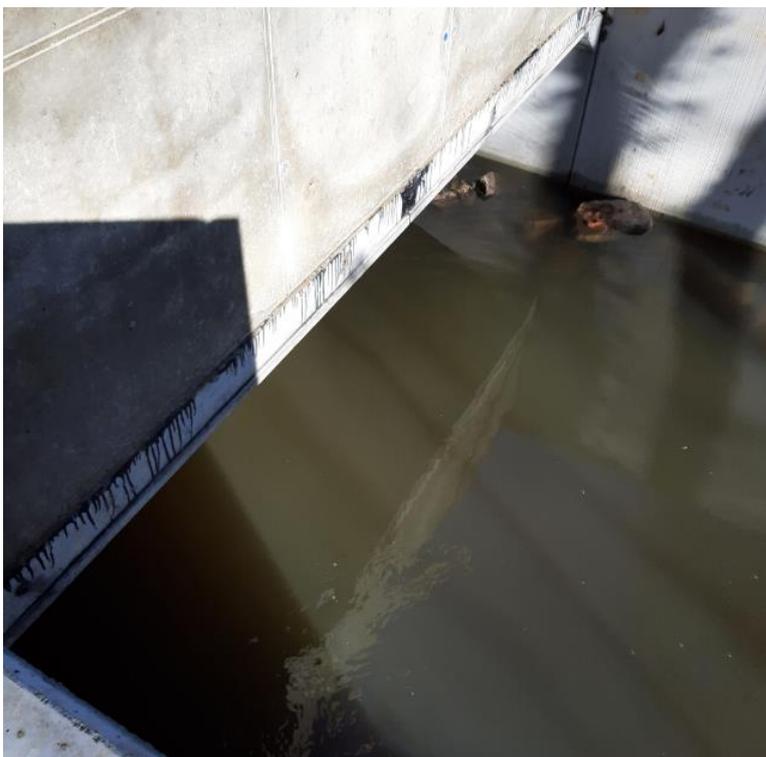
**Figure 302 - Vue sur la traversée de la RD981 par le ru d'Auneuil**

Il est à noter, qu'en 2021, à l'aval, le ru d'Auneuil est passé par-dessus la RD981 et a provoqué la rupture du pont. L'ouvrage a depuis été repris et recalibré.

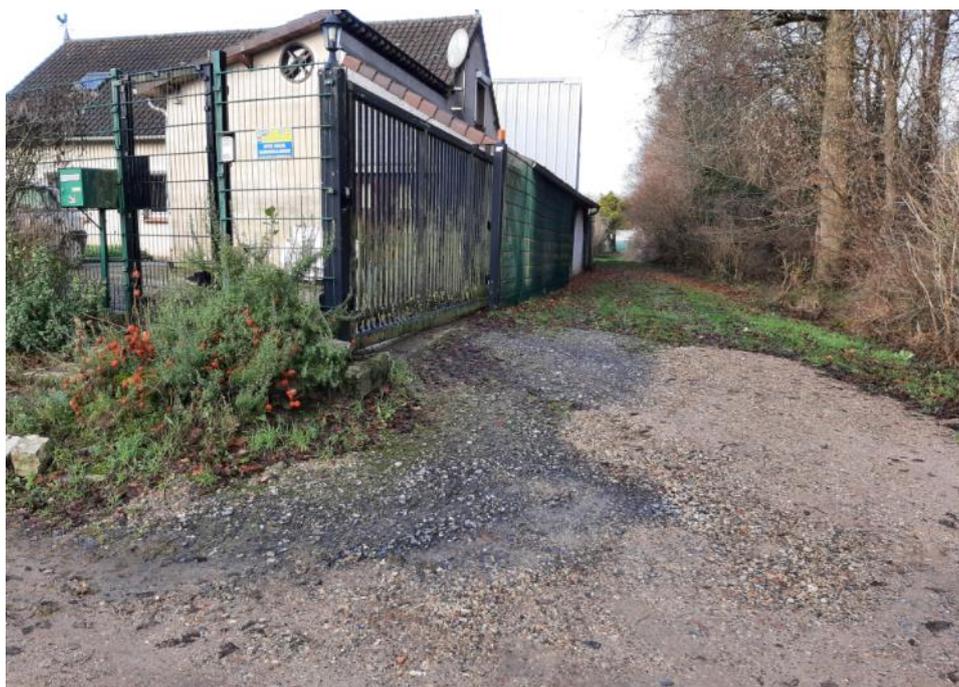
**Figure 303 - Vue sur le dysfonctionnement SLB\_11**

- Chemin des Sablons (**SLB\_11**) : au niveau de cette voirie, un bâtiment industriel et une habitation ont été inondé en 2021, par débordement du cours d'eau et par les ruissellements agricoles provenant des parcelles agricoles à l'Est. Une mare existe (O2\_297) mais n'est pas suffisante pour gérer les ruissellements diffus des parcelles agricoles.

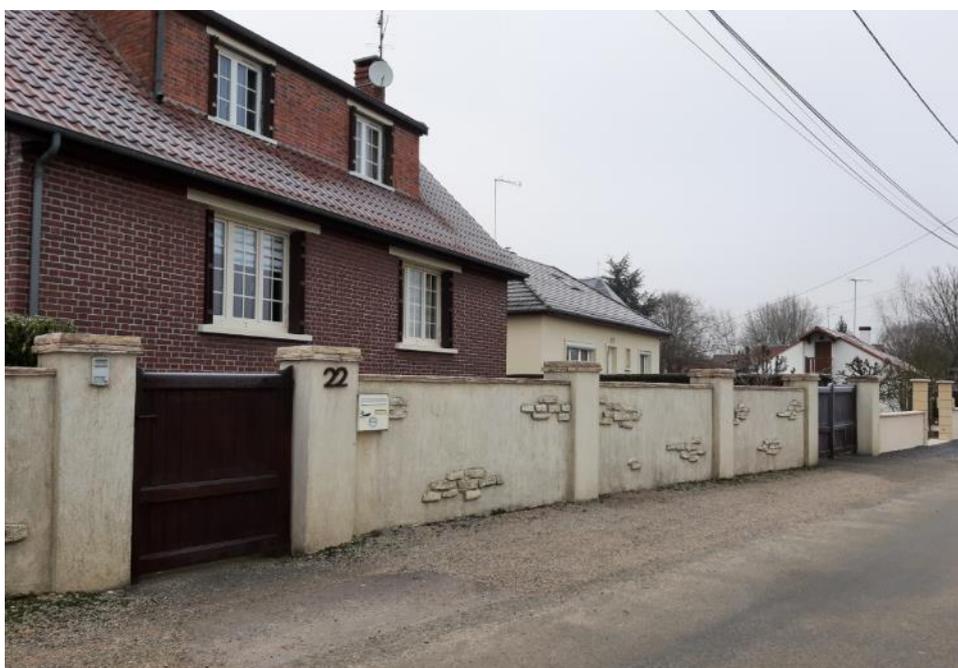
Figure 309 - Vue sur le dysfonctionnement SMN\_3

- Chemin de Chaumont (**SMN\_3**) : le chemin de Chaumont draine les ruissellements issus des parcelles cultivée au Sud-Ouest. La voirie devient alors un axe de ruissellement et les caves de deux habitations ont été inondées en 2021. A noter qu'une entrée rehaussée existe au niveau de la première habitation.

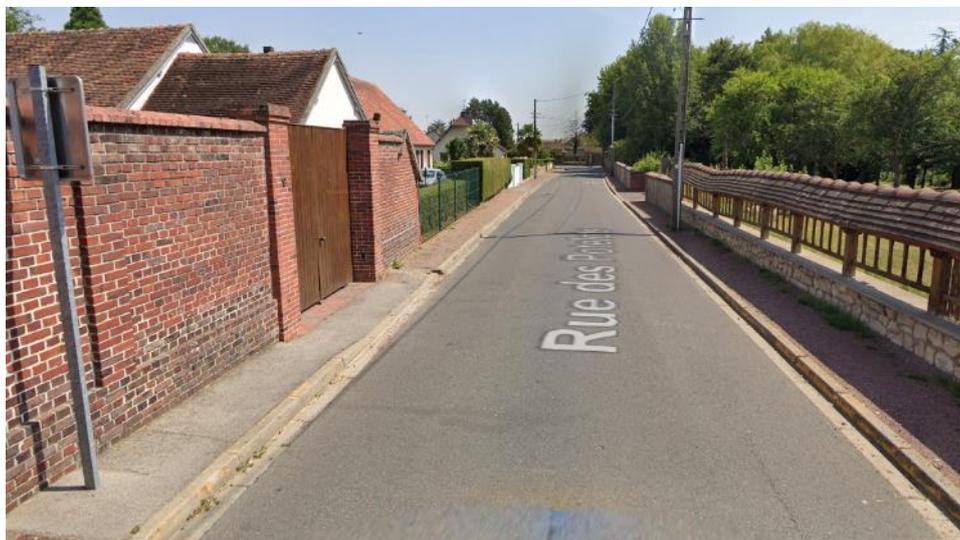
**Figure 310 - Vue sur le dysfonctionnement SMN\_2**

- Rue des Potelots (**SMN\_2**) : La grande Rue est réceptrice d'axe d'écoulements provenant du Sud drainant les parcelles agricoles de la Couture et les ruissellements urbains - et au Nord, les parcelles agricoles (à fortes pentes) du Bois de la Grange. Ces dernières, semblent appartenir au bassin versant du Ru de Flambermont, toutefois la RD35 intercepte les ruissellements et les dirige vers le centre bourg. Le carrefour de la Grande Rue et de la rue des Potelots est donc une confluence de ces deux axes mais aussi de celui provenant de la rue de la Mairie. Cette dernière est pourvue d'un réseau pluvial Ø400 mm mais insuffisant au regard des intempéries de 2021. Ainsi, toutes les caves et jardins de la rue des Potelots ont été inondées en 2021 par ces ruissellements agricoles et urbains.
