## Schéma Directeur d'Eaux Pluviales et Zonage Pluvial

### **Phase 1 : Etat des Lieux**

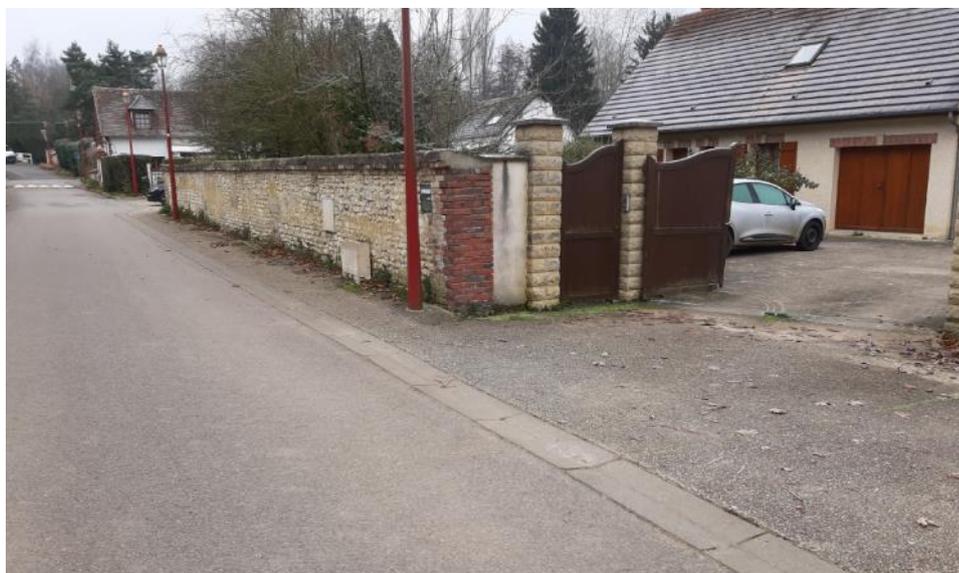
**Figure 311 - Vue sur le dysfonctionnement SMN\_6**

- Rue des Malades (**SMN\_6 à 8**) : En 2021, les ruissellements urbains de voirie de la rue des Malades, ont selon la commune inondé les jardins de 3 propriétés.

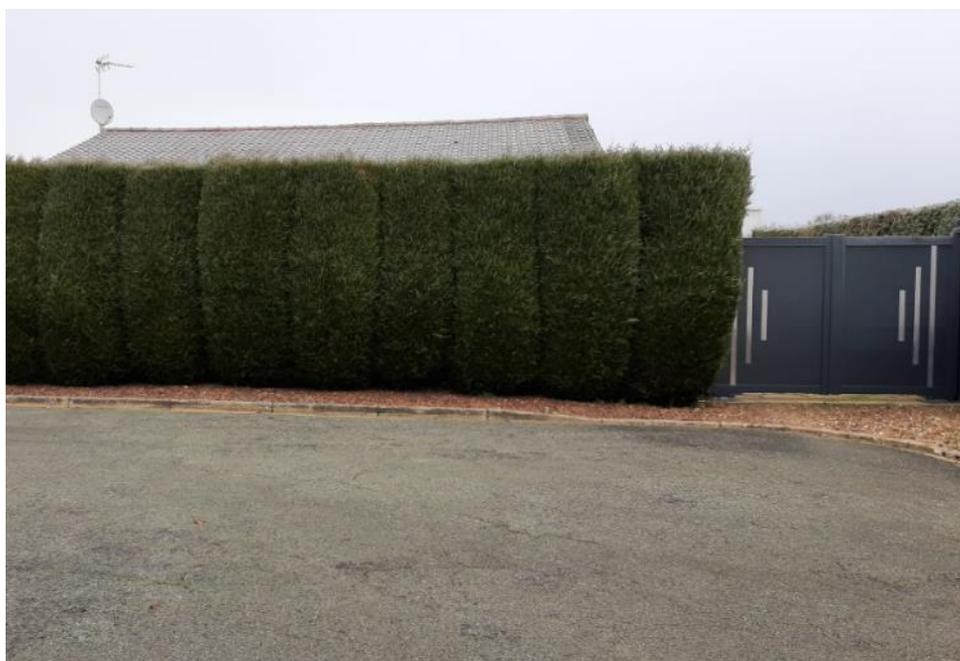
**Figure 315 - Vue sur le dysfonctionnement SMN\_5**

- Rue du Grand Courtil (**SMN\_4 et 5**) : Selon le recensement fait par la commune auprès de ses habitants deux garage ont été inondés en 2021 par du ruissellement de voirie. Toutefois, suite aux investigations de terrain, et de par la configuration de la voirie, un doute est émis sur la cause de l'inondation SMN\_5 qui semble être une auto-inondation (par les eaux provenant de leur terrain) étant donné que l'habitation se trouve au bout de la rue Blanchet et que les eaux de la propriété se dirigent vers la voirie et non le contraire. Le dysfonctionnement SMN\_4 est quant à lui confirmé, la propriété se trouve au bout de la rue en direction des ruissellements de voirie.

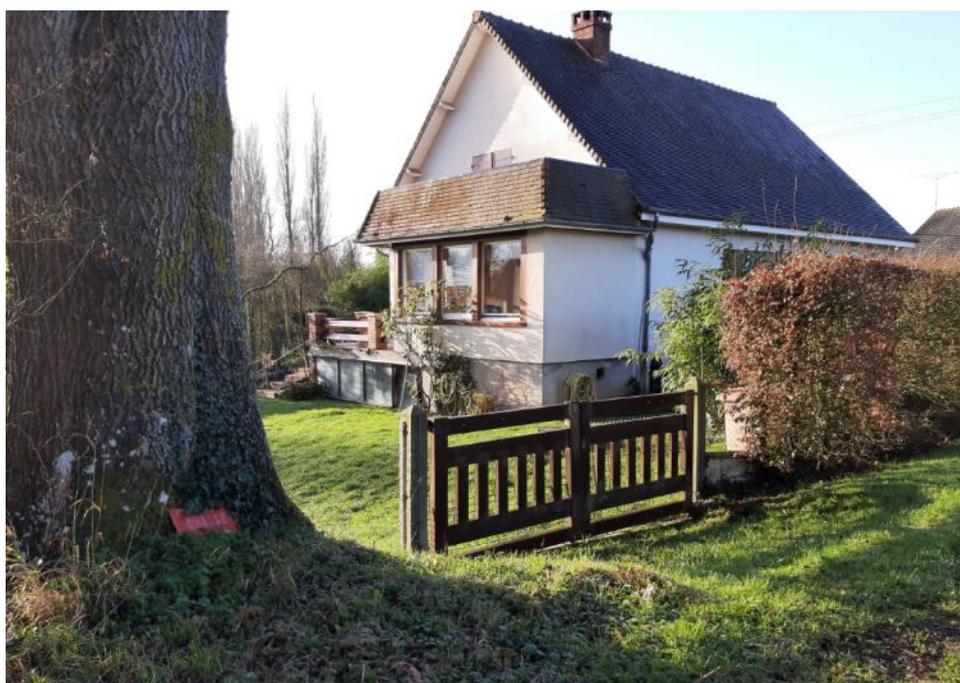
Figure 317 - Vue sur le dysfonctionnement STP\_6

- Ru de Boyauval (**STP\_6 et 7**) : selon la commune, deux habitations sont touchées par les débordements du ru de Boyauval. La première, située au bout de la rue des Potiers (STP\_6) se situe en aval d'un chemin surélevé et les inondations semblent dues au débordement même du cours d'eau. La deuxième habitation, située chemin du Froidmond (STP\_7) est régulièrement inondée par les débordements de cours d'eau. Les ruissellements diffus des prairies amont aggraveraient le problème selon la mairie.

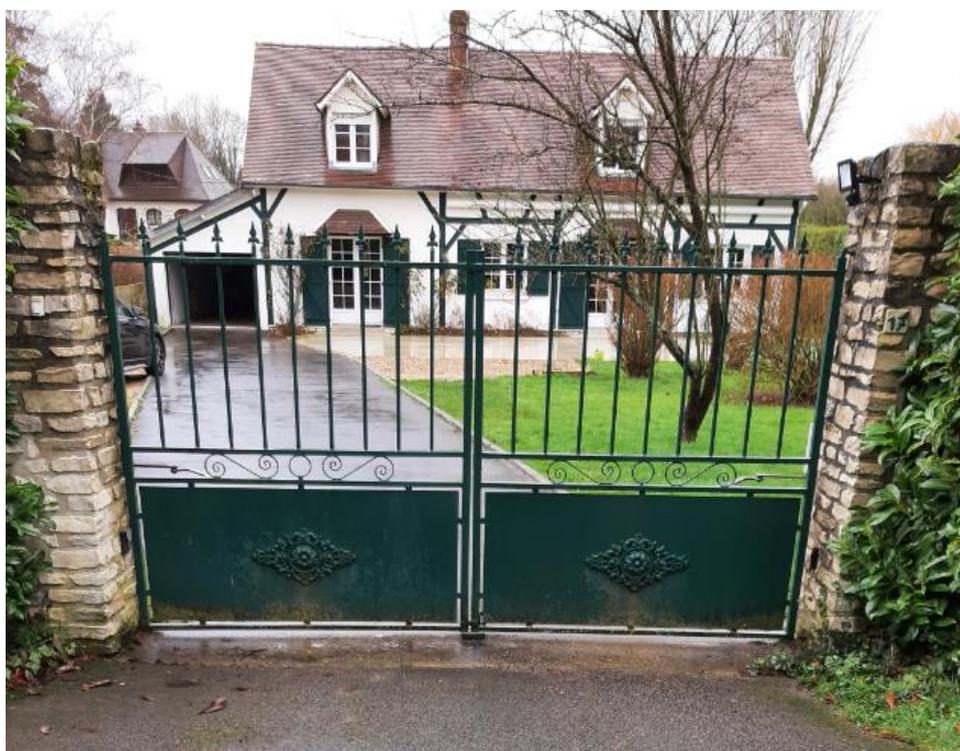
**Figure 319 - Vue sur le dysfonctionnement STP\_2**

- Rue des Tilleuls (**STP\_2 et 3**) : Les ruissellements agricoles des parcelles de « LA Grande Pièce » se concentrent sur un axe de ruissellement à la traversée de la RD626 et traverse les propriétés en rive droite de la rue des Tilleuls. On recense une inondation de pièce à vivre (STP\_2) et une inondation de cave (STP\_3). Ces inondations sont, selon la mairie régulières (2018 et 2021 pour les derniers sinistres). A l'aval de ces habitation inondées, un fossé passant en domaine privé intercepte les ruissellements de ce talweg. Ce fossé ressort rue de l'Argillère et pénètre dans le réseau pluvial.

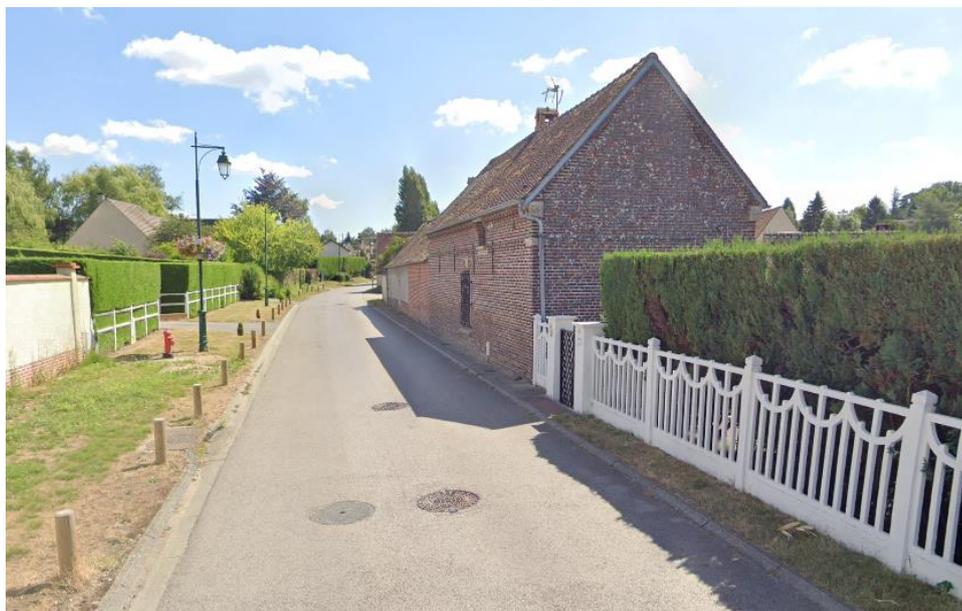
**Figure 322 - Vue sur le dysfonctionnement STP\_1**

- Rue de la Petite Fontaine (**STP\_1**) : Le réseau pluvial qui récupère les apports du précédent fossé se dirige vers la rue de la Petite Fontaine, comme l'axe de ruissellement anthropique. Au point bas de la rue, où le réseau rejoint le talweg naturel, on recense une inondation régulière d'habitation (STP\_1).

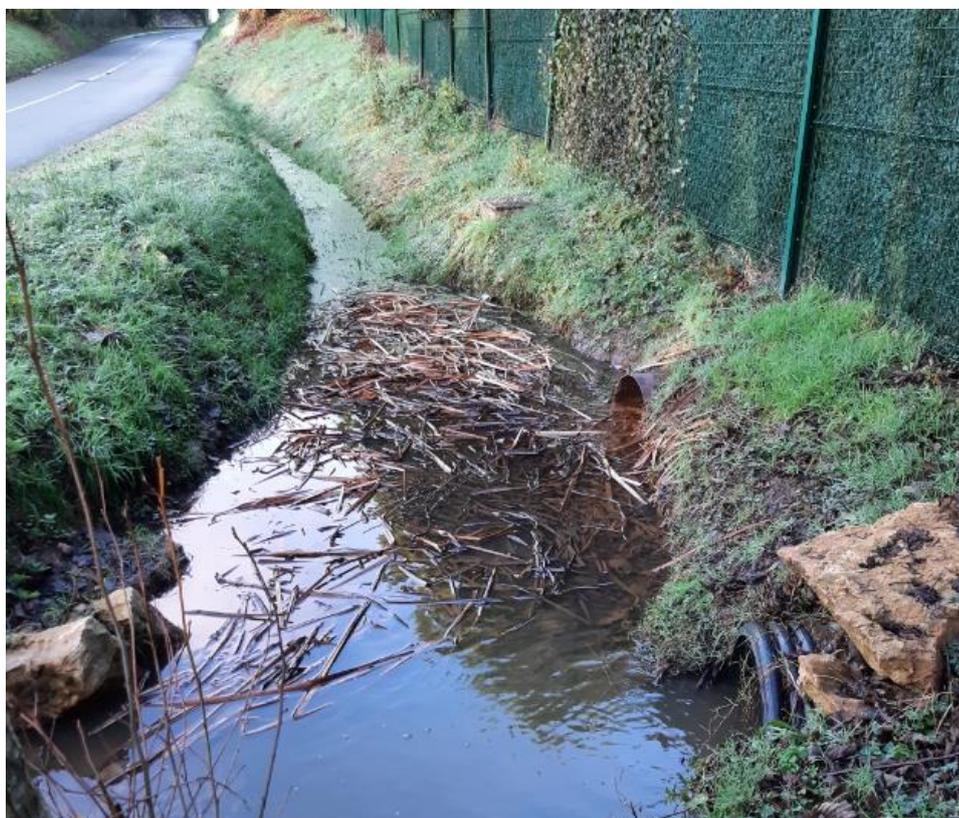
**Figure 323 - Vue sur le fossé en sortie du parc de l'Abbaye**

- Rue des Auges (**STP\_4**) : On retrouve cet axe de ruissellement à la sortie du Parc de l'Abbaye, après être passé par les étangs du parc. La gestion des ruissellements de la rue des Auges est assurée par un fossé reprenant aussi l'axe de ruissellement (buses en sortie du Parc de l'Abbaye). Selon la commune, la voirie est inondée tous les ans par un manque capacitaire de l'ouvrage de traversée au point bas (caillebotis 40 x 40 cm).

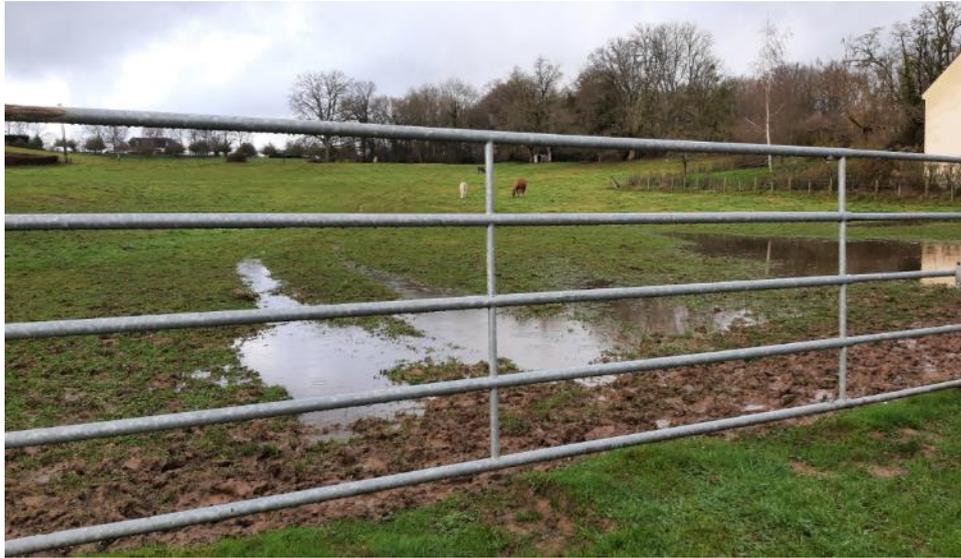
**Figure 324 - Vue sur le dysfonctionnement STP\_5**

- Rue de la Faïencerie (**STP\_5**) : Etant située en plein axe de ruissellement, la prairie située en amont de la rue de la Faïencerie est régulièrement inondée.

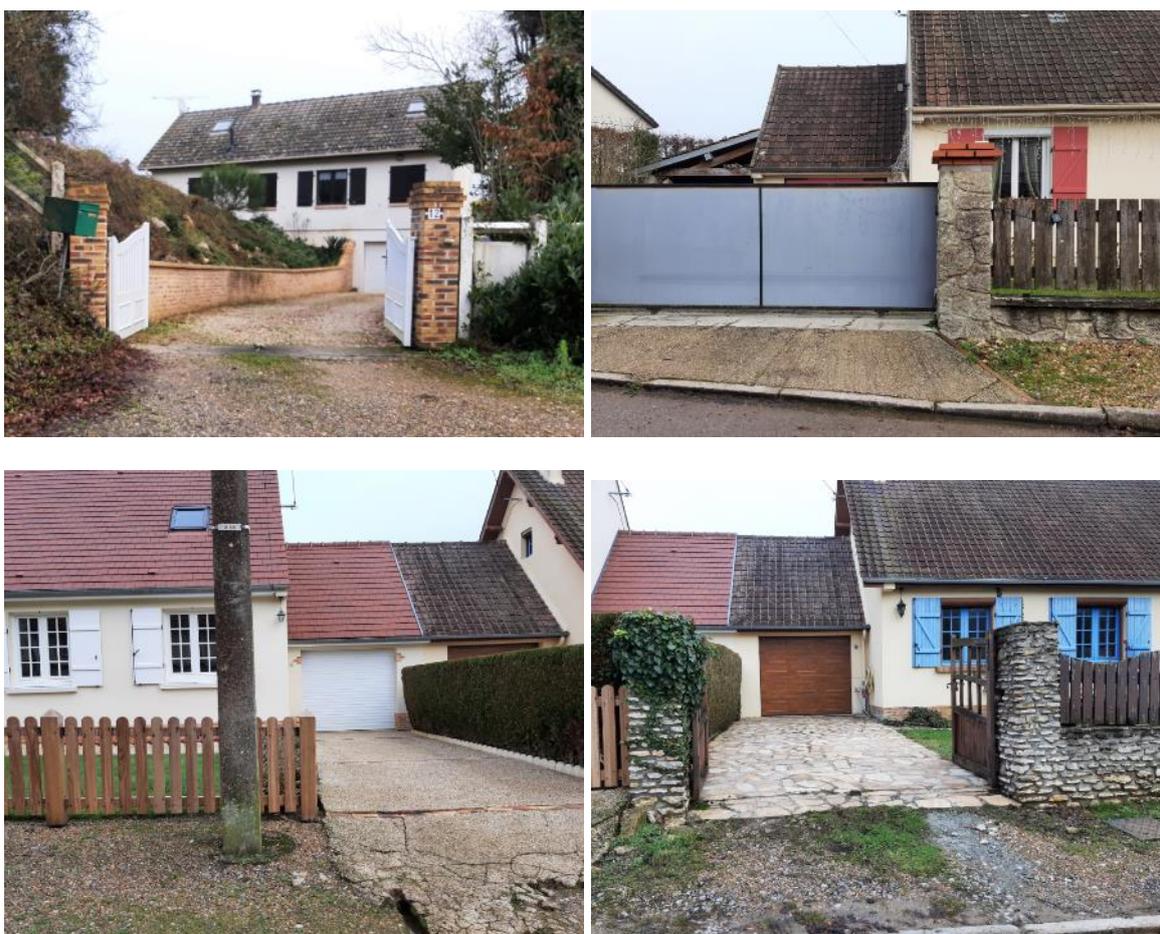
Figure 328 - Vue sur les dysfonctionnement SAV\_4

- Rue des Lavoirs des Dames (**SAV\_4**) : Les caves des propriétés situées en rive gauche de la rue du Lavoir des Dames subissent des intonations régulières par ruissellements (provenant du chemin du Quart) et par remontée de nappe. Dans la zone forestière du chemin du Quart (en amont) une canalisation Ø800 existe et dirige les ruissellements vers le talweg naturel en amont de la ruelle aux Vaches. Cependant les eaux du chemin ne prennent pas cette canalisation et poursuivent leur chemin jusqu'à la rue du Lavoir des Dames provoquant les inondations.

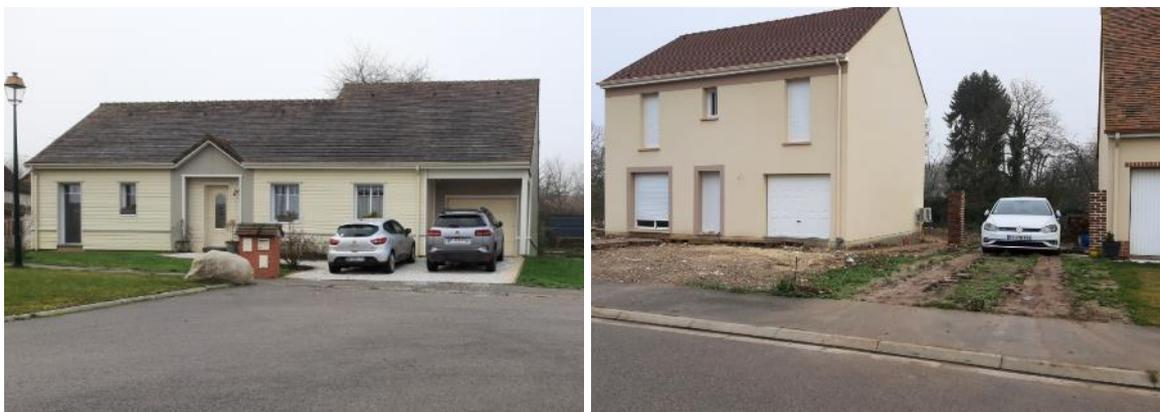
**Figure 329 - Vue sur les dysfonctionnement SAV\_2 et 3**

- Rue du Four Jean Legros (**SAV\_2 et 3**) : Les inondations de vides sanitaires recensées dans le nouveau lotissement rue du Four Jean Legros trouvent leur origine, selon la mairie, dans les remontées de nappes phréatiques

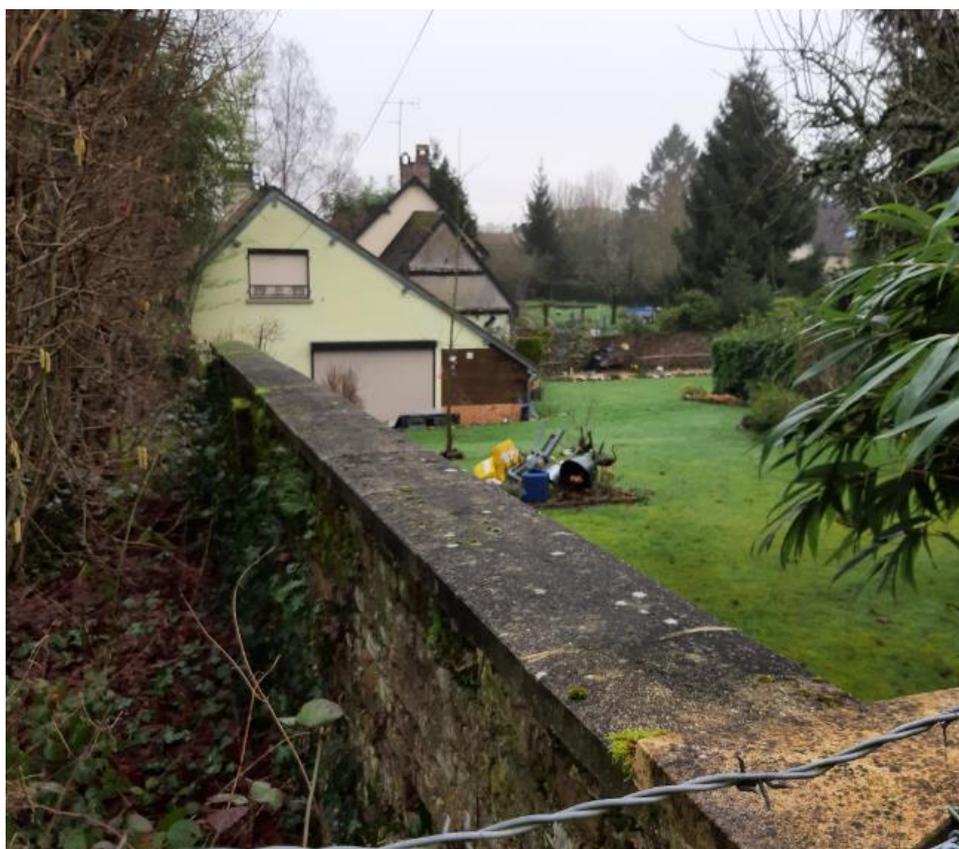
**Figure 330 - Vue sur les dysfonctionnement SAV\_5**

- Rue du Four Jean Legros (**SAV\_5**) : L'habitation située en aval de la rue du Four Jean Legros subit des inondations régulières au niveau de ses pièces à vivre, qui sont dues, selon la mairie, au débordement du fossé aval. Au point bas de la rue (juste en amont de la maison inondée) un avaloir intercepte les ruissellements et les dirige, via une canalisation Ø 400 mm vers le fossé aval près de la RD1 après avoir transité par la mare privée O2\_274.

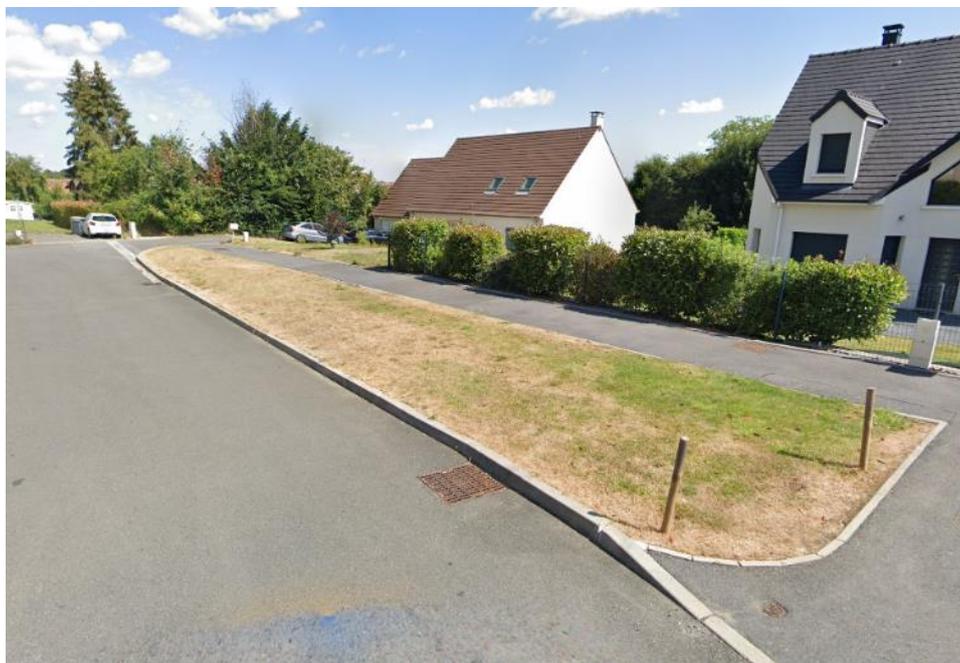
**Figure 331 - Vue sur les dysfonctionnement SAV\_8**

- Lotissement l'Orée du Bois (**SAV\_8**) : La gestion des eaux pluviales du bout du lotissement l'Orée du Bois est assurée par un réseau pluvial enterré Ø1000 mm jouant le rôle de bassin de régulation (assurée par un Ø300 mm et un séparateur hydrocarbures). Selon les riverains, celui-ci serait colmaté ce qui entrainerait l'inondation régulière de la voirie.

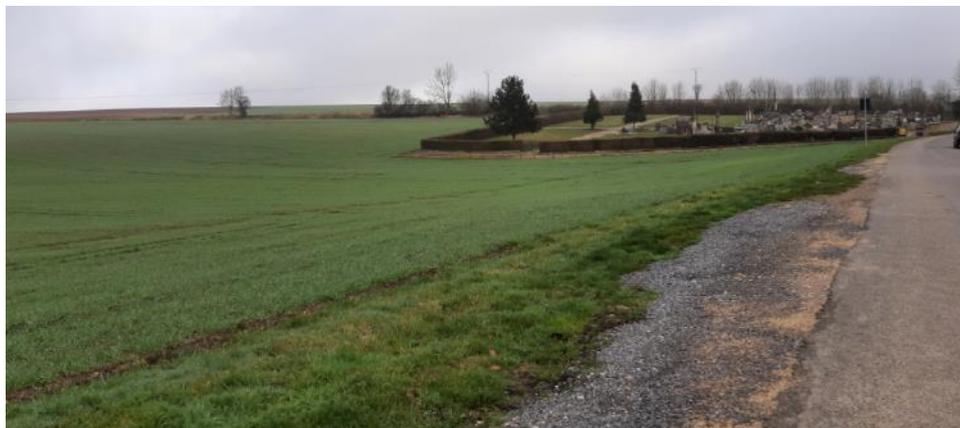
**Figure 333 - Vue sur la zone endoréique provoquant les dysfonctionnement SAV\_6**

- Rue Rouge (**SAV\_6**) : L'axe de ruissellement précédent conflue avec le talweg naturel drainant les ruissellements agricoles des parcelles du Fond de Montchel et viennent inonder la parcelle agricole en amont de la rue Rouge. CE phénomène se produit tous les ans, les eaux ne s'évacuant que par infiltration. A noter que cette inondation de parcelle agricole joue un rôle de frein hydraulique quant aux ruissellements se dirigeant vers la commune aval (Pierrefitte-en-Beauvaisis). Ce dysfonctionnement complète la régulation assurée par les ouvrages O2\_9 et O2\_97 (bassins de régulation récepteurs de l'ensemble des ruissellements communaux à l'aval de la commune.

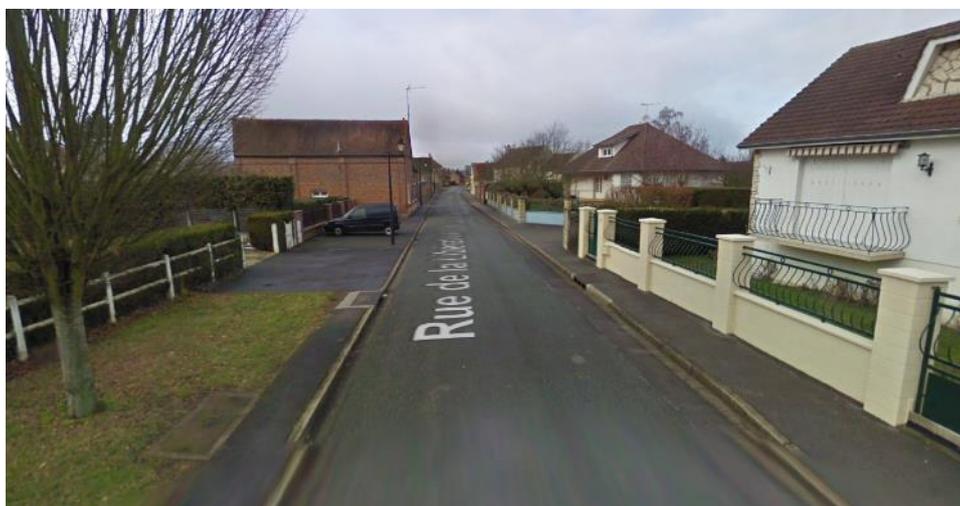
**Figure 344 - Vue sur le dysfonctionnement WAR\_10**

- Rue de la Libération (**WAR\_6 à 10**) : au point bas de la voirie (environ 60 m après le croisement de la rue de la Croix) on recense des inondations de sous-sol et de voirie. Les derniers événements remontent à 2021 mais s'étaient déjà produits auparavant (en 1995 il y avait 1 m d'eau sur la voirie et certains sous-sols étaient complètement remplis).

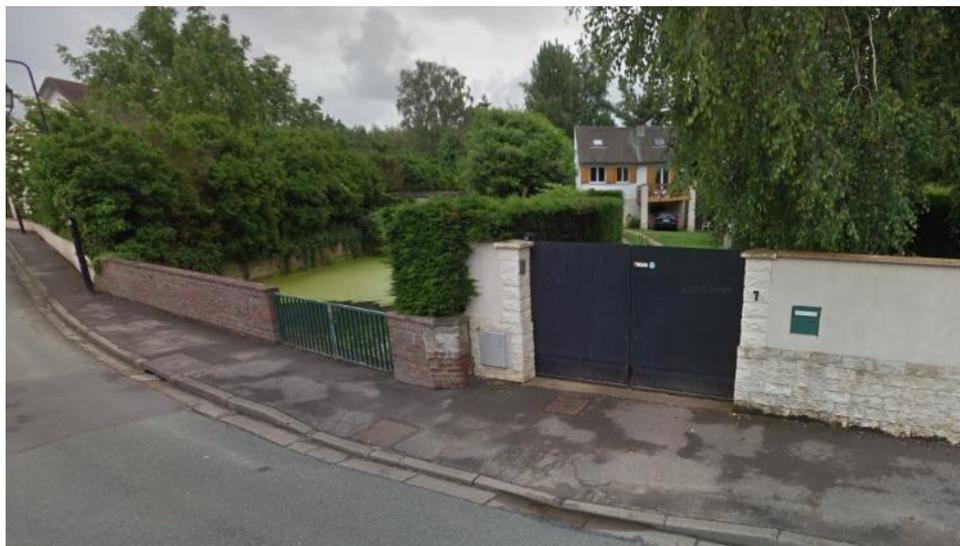
**Figure 345 - Vue sur le dysfonctionnement WAR\_4**

- Croisement rue d'Elbée / rue de l'Eglise (**WAR\_3 et 4**) : inondations de jardin et de cave par débordement de la mare. Située dans la continuité des dysfonctionnements précédents, ces inondations trouvent leur source dans les ruissellements agricoles.

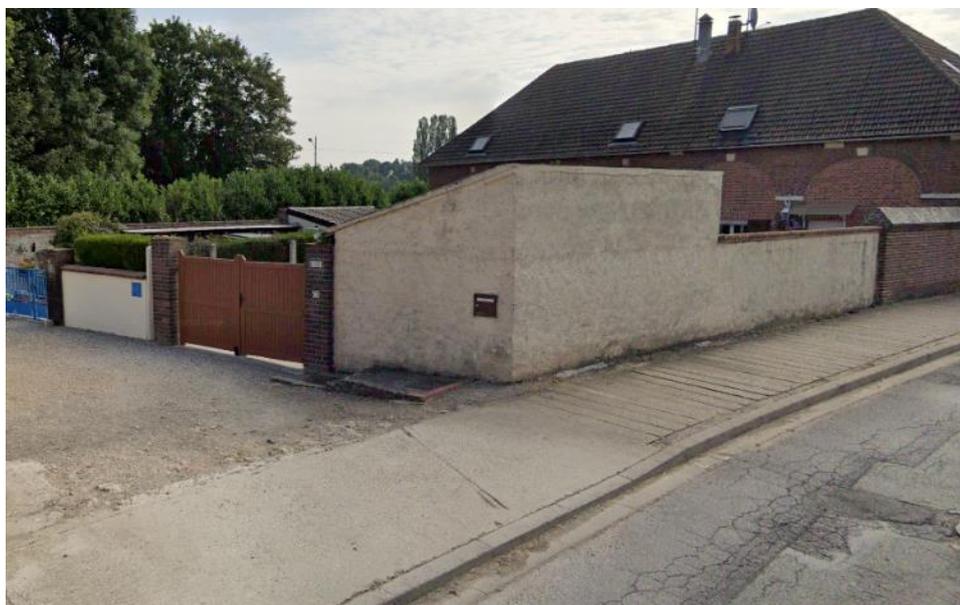
**Figure 346 - Vue sur le dysfonctionnement WAR\_5**

- Rue de l'Eglise et rue des écoles (**WAR\_5 et 14**) : lors des événements de 1995, l'Eglise a été inondée, l'habitation rue des écoles subit quant à elle des inondations régulières au niveau de ses pièces à vivre. A noter le réseau pluvial récent de ces deux voiries est constitué par un caillebotis 35x25 cm le long de la route.

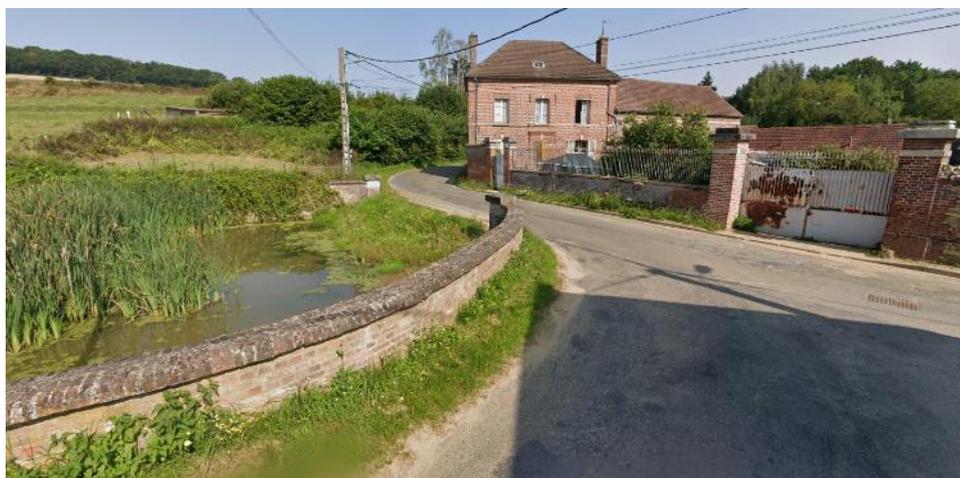
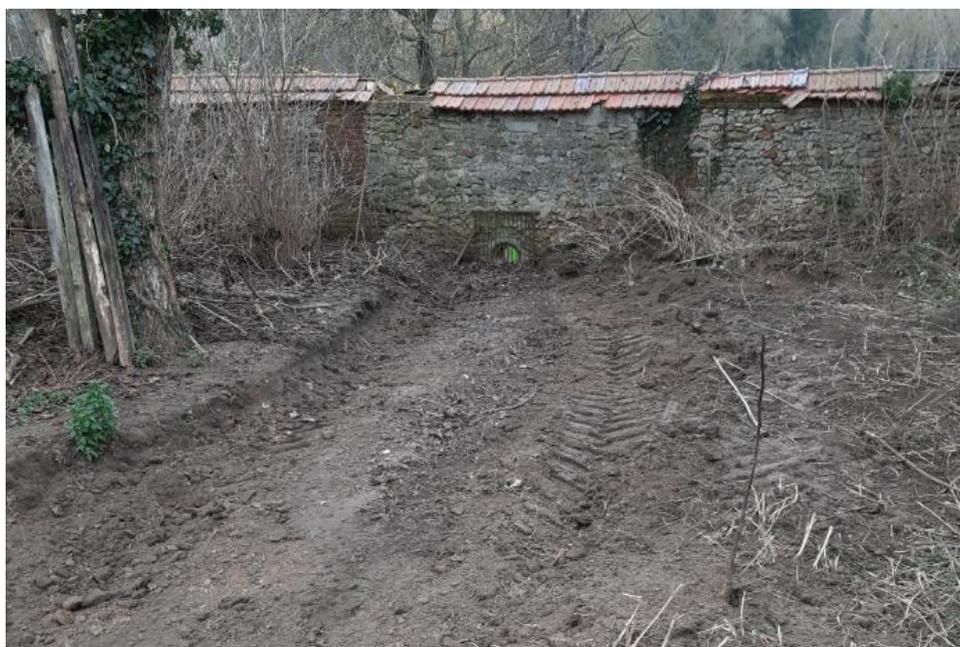
**Figure 347 - Vue sur le dysfonctionnement WAR\_1**

- Hameau de Merlemont (**WAR\_1**) : L'inondation récurrente du corps de ferme traversé par un axe d'écoulement. La mare (O2\_256) déborde, lorsque les apports du bassin versant agricole sont conséquents. Le trop-plein de celle-ci est bouché et des modifications récentes du réseau ont empiré la situation selon la riveraine. En 2021, 60 cm de boue recouvrait l'intérieur de la cour de la propriété.

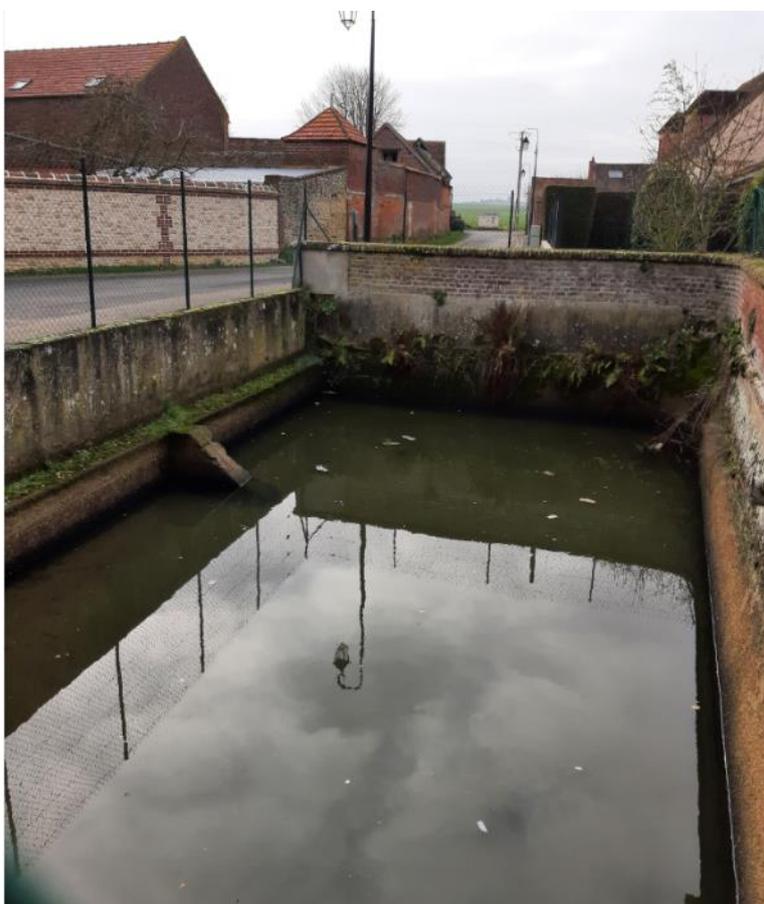
**Figure 349 - Vue sur l'ouvrage O2\_255**

ID	X	Y	TYPE	SURFACE	VOLUME	FUITE	COMMENTAIRES
O2_255	637560	6921092	RESERVE INCENDIE	74	-	infiltration + Trop-plein	
O2_3	637759	6921436	MARE	120	-	infiltration + Trop-plein	déborde
O2_114	637921	6921281	MARE	197	-	infiltration + trop-plein Ø80	
O2_256	640333	6921245	MARE	215	-	infiltration + Trop-plein	déborde
O2_257	637499	6920600	BASSIN	101	-	infiltration	déborde

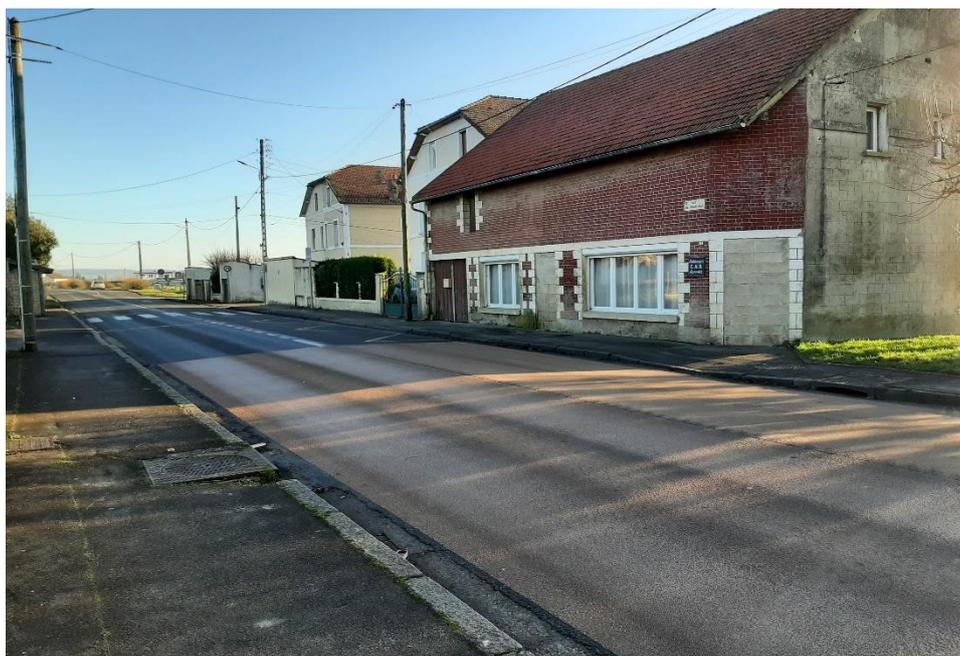
**Figure 354 - Vue sur le dysfonctionnement BAI\_2**

- Le long de la RD12, après le passage de la voie ferrée : En raison de la faible pente, les ruissellements de la voirie ont tendance à s'accumuler au niveau du point bas lors de gros orages et à s'engouffrer dans les caves des habitations (**BAI\_2**).

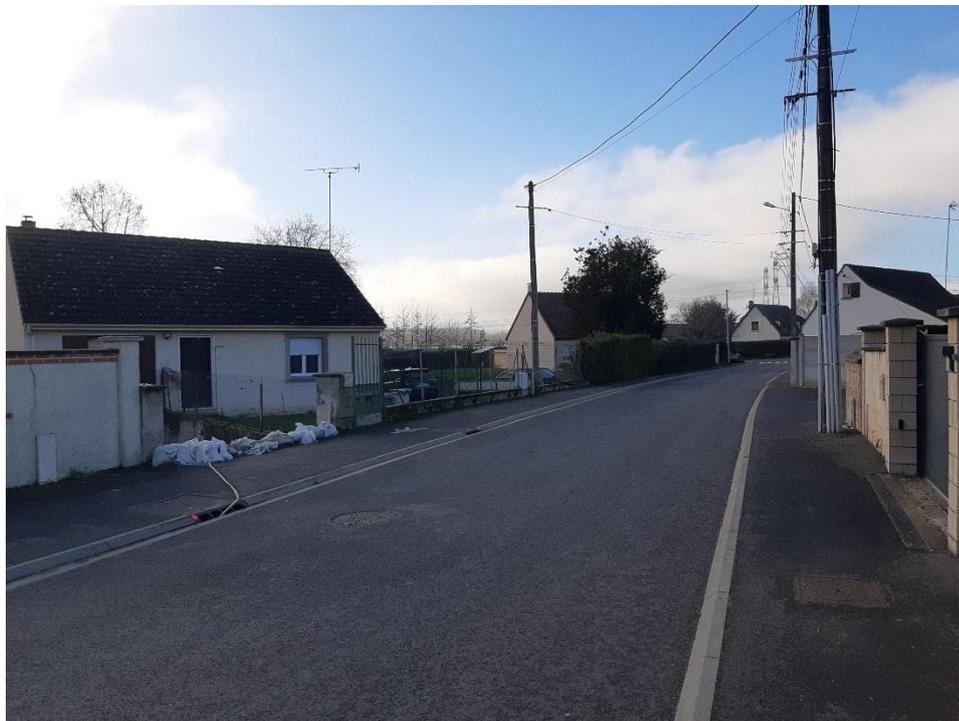
**Figure 355 - Vue sur le dysfonctionnement BAI\_4**

- Rue de Villers-Saint-Sépulcre (**BAI\_3 et BAI\_4**) : Plusieurs caves sont régulièrement inondées lors de gros orages. Les ruissellements de la voirie débordent du trottoir et s'engouffrent dans les caves. Devant une des habitations de la rue, des sacs de sables ont été positionnés devant l'entrée pour empêcher les ruissellements de s'écouler vers le sous-sol.

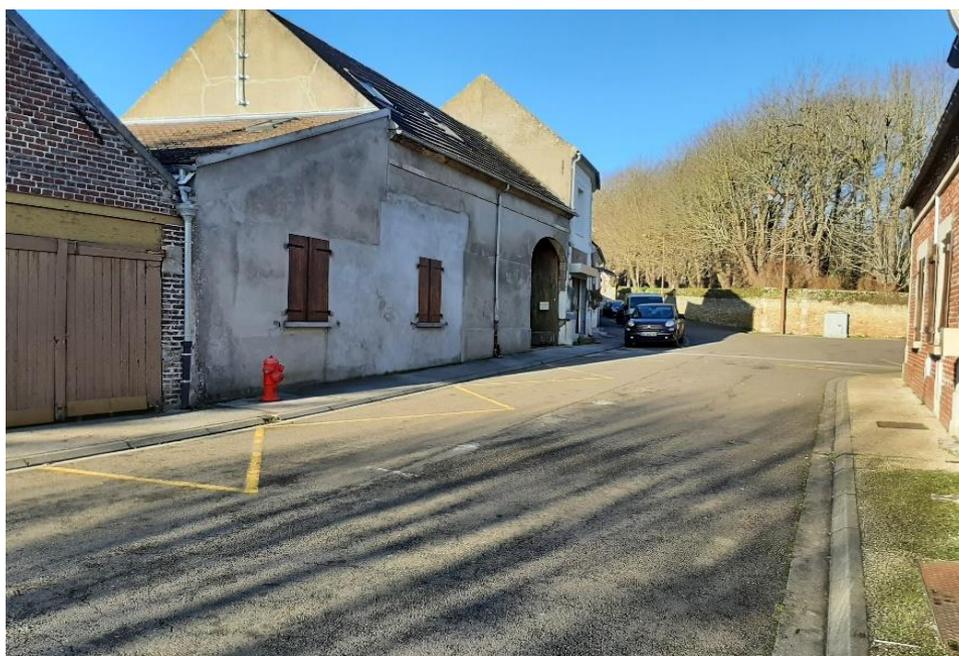
**Figure 356 - Vue sur le dysfonctionnement BAI\_1**

- Rue du Château : Des coulées de boue (**BAI\_1**) sont observées sur la voirie lors de chaque orage de printemps en raison d'un apport important de ruissellements qui proviennent des parcelles cultivées du Mont César. La commune a indiqué qu'une bande enherbée avait été mise en place plus en amont sur 20 m en 2020 et a permis d'atténuer les apports des parcelles agricoles.

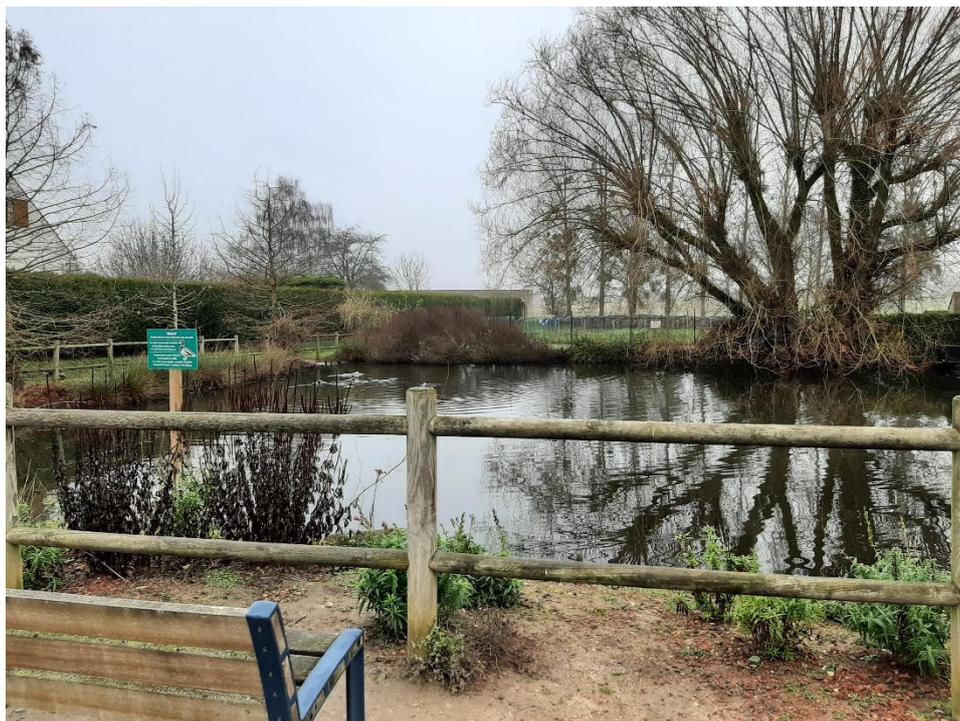
**Figure 358 - Vue sur l'ouvrage 03\_49**

ID	X	Y	TYPE	SURFACE	VOLUME	FUITE	COMMENTAIRES
O3_45	644866	6921754	BASSIN	4414			
O3_46	645028	6921746	BASSIN	872			
O3_47	645084	6921719	BASSIN	815			
O3_48	645133	6921700	BASSIN	259			
O3_49	643697	6920994	MARE	501			La mare n'a jamais débordé
O3_50	642367	6921895	BASSIN ROUTIER	164			
O3_51	642356	6921870	BASSIN ROUTIER	394			
O3_72	645428	6921739	Reserve incendie	3699			
O3_73	645358	6921666	BASSIN	1652			
O3_74	645400	6921671	BASSIN	1593			
O3_111	644032	6920476	BASSIN	765	1120		Bassin sec à ciel ouvert enherbé
O3_112	643688	6922777	BASSIN ROUTIER	403			
O3_113	643673	6922713	BASSIN ROUTIER	798			
O3_114	643444	6921937	BASSIN ROUTIER	635			
O3_115	643607	6922157	BASSIN ROUTIER	1883			
O3_116	643412	6921361	BASSIN	956			Bassin d'infiltration de l'éco-quartier
O3_119	644117	6920409	BASSIN	99	530		Bassin sec à ciel ouvert enherbé

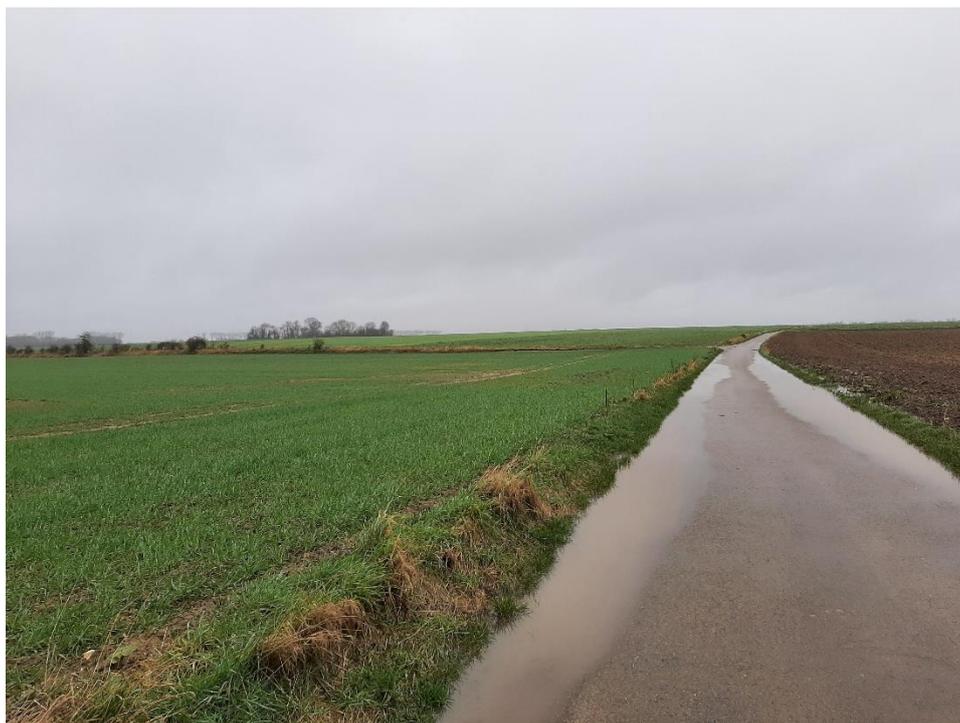
**Figure 362 - Vue sur le dysfonctionnement BON\_6**

- Une des parcelles agricoles en bordure du chemin d'Henu est fréquemment inondée en raison d'un apport important de ruissellements provenant de la vallée d'Oroër (**BON\_6**). Aucun ouvrage de traversée n'est présent au niveau de cette voirie, ce qui limite l'écoulement des eaux vers l'aval et crée une stagnation des eaux sur la parcelle en amont.

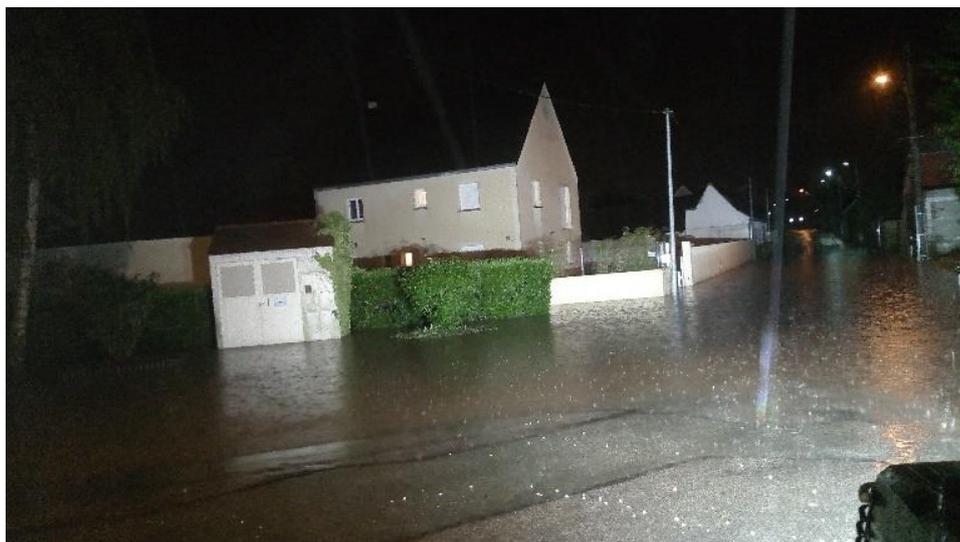
Le point bas de la rue de l'Herbeuse, recevant la majorité des eaux de la commune, est régulièrement inondé à chaque gros orage (**BON\_1**) comme l'illustre la photographie ci-dessous :

**Figure 363 – Vue sur le dysfonctionnement BON\_1 dans la nuit du 25 mai 2018**

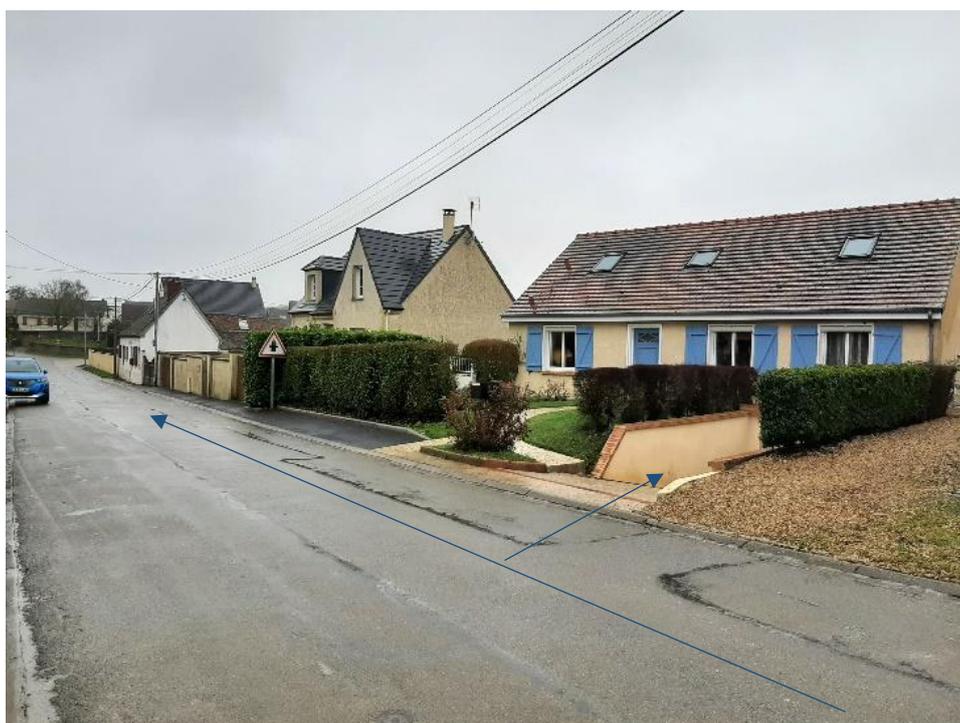
**Figure 364 - Vue sur le dysfonctionnement BON\_4**

- Le long de la rue de l'Herbeuse, le sous-sol d'une habitation est souvent inondé lors d'orages en raison des ruissellements de la voirie qui débordent vers le sous-sol (**BON\_4**).

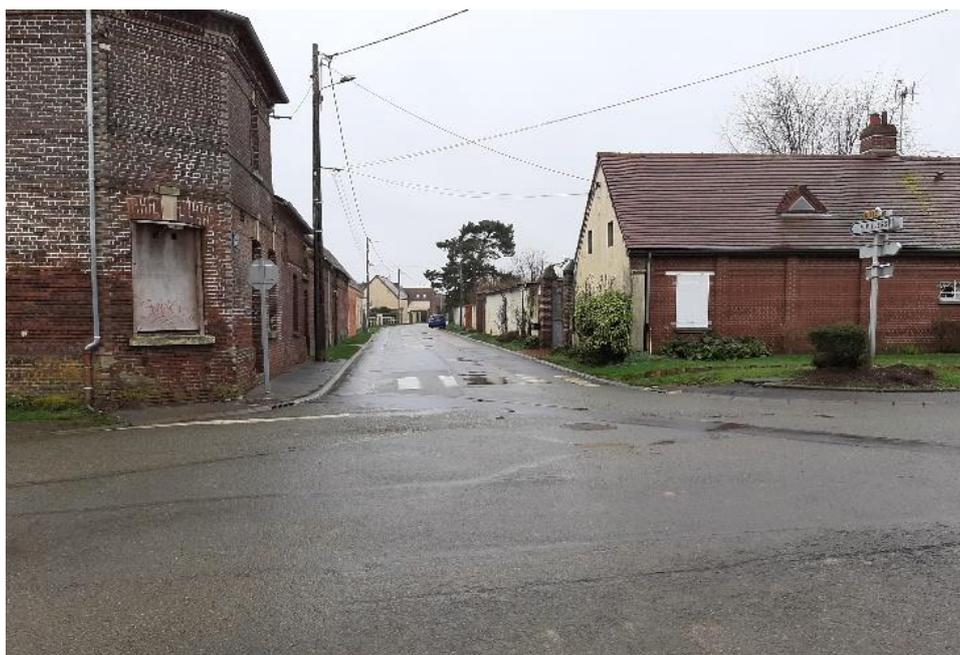
**Figure 365 - Vue sur les dysfonctionnements BON\_2 et BON\_3**

- A l'intersection entre la rue de la Ville et la rue Neuve, la voirie est fréquemment inondée, tout comme la cave de l'habitation située à l'angle (**BON\_2 et BON\_3**). Deux avaloirs sont situés au niveau de cette intersection.

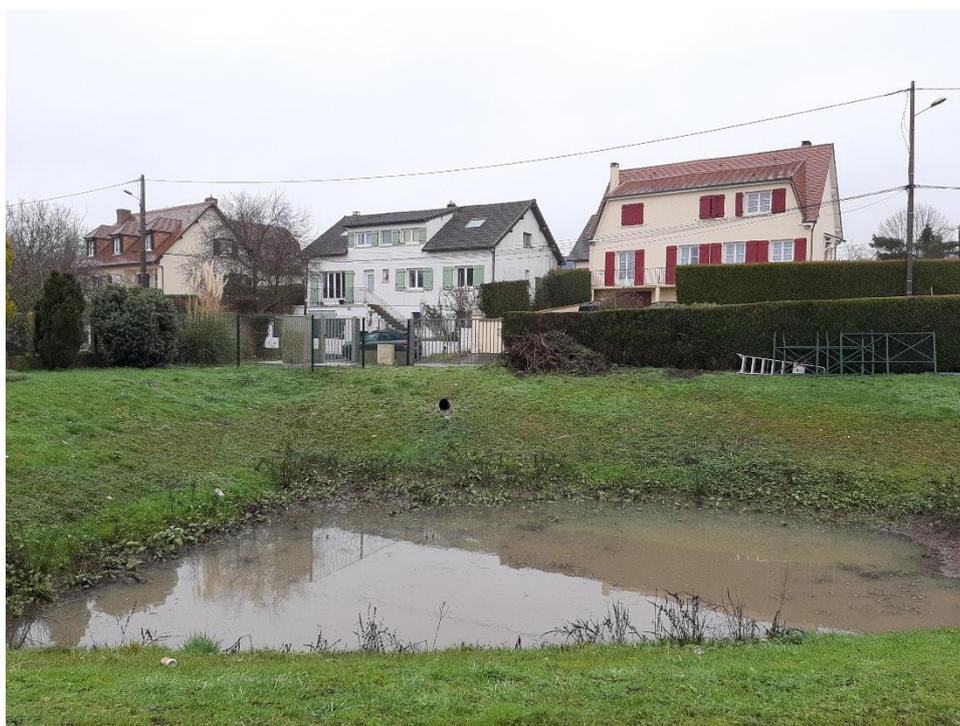
**Figure 366 - Vue sur l'ouvrage O3\_57**

La commune dispose d'un unique ouvrage de gestion des eaux pluviales situé rue de Velennes. La capacité de stockage de cet ouvrage semble insuffisante car il a tendance à déborder. Un trop-plein a été créé pour permettre à l'ouvrage de surverser vers le fond de vallée. Sur la partie est du territoire, plusieurs bassins de rétention sont présents, il s'agit des ouvrages de régulation de l'autoroute A16.

ID	X	Y	TYPE	SURFACE	VOLUME	FUITE	COMMENTAIRES
O3_3	638898	6929605	BASSIN ROUTIER	1764			Ouvrage A16
O3_57	638625	6930613	BASSIN	432	650	Infiltration + trop plein vers fond de vallée	Bassin à ciel ouvert enherbé construit il y a 20 ans, avant fossé dirigeait les eaux vers le bassin
O3_76	639288	6931000	BASSIN ROUTIER	6551			Ouvrage A16
O3_81	638798	6929615	BASSIN ROUTIER	314			Ouvrage A16

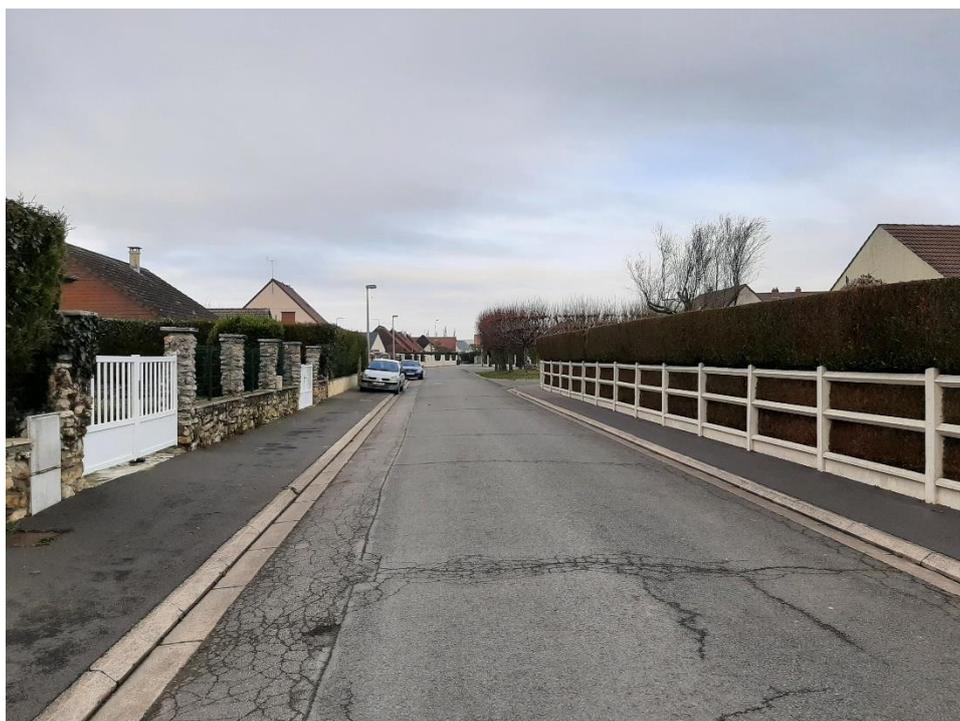
**Figure 368 - Vue sur le dysfonctionnement BRE\_2**

- Rue Abel Gance : La voirie est régulièrement inondée (**BRE\_2**) lors de fortes pluies. La commune indique qu'il peut y avoir entre 10 à 15 cm d'eau sur la chaussée en raison d'un apport important de ruissellements urbains.

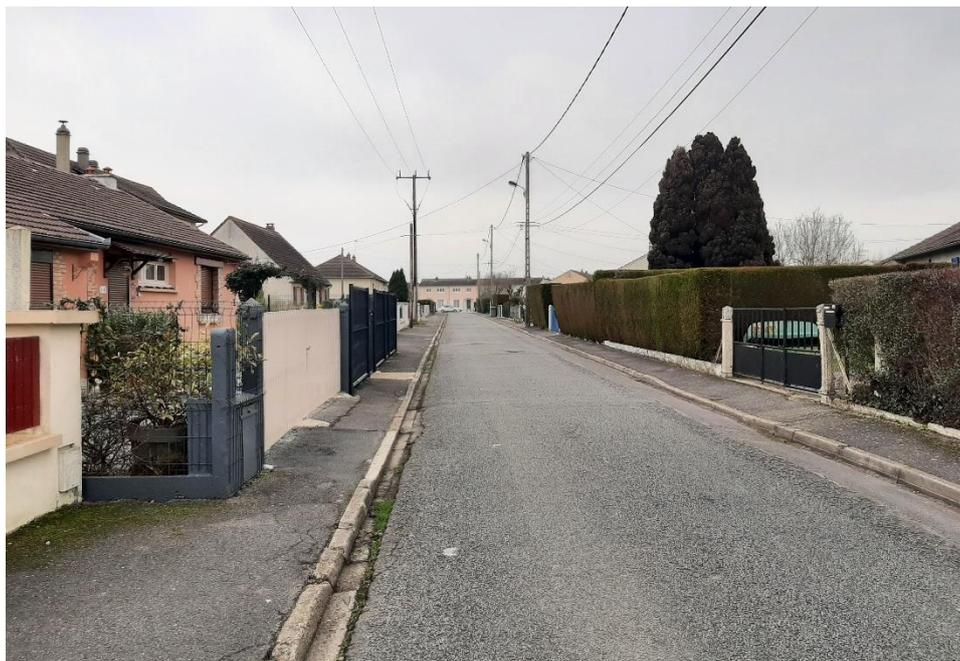
**Figure 369 - Vue sur le dysfonctionnement BRE\_3**

- Rue du Docteur Calmette : La voirie et plusieurs caves ont été inondées lors des événements orageux de juin 2021 (**BRE\_3**). Les ruissellements de la voirie se sont engouffrés vers les caves, en raison de la capacité du réseau qui semble insuffisante dans cette rue.

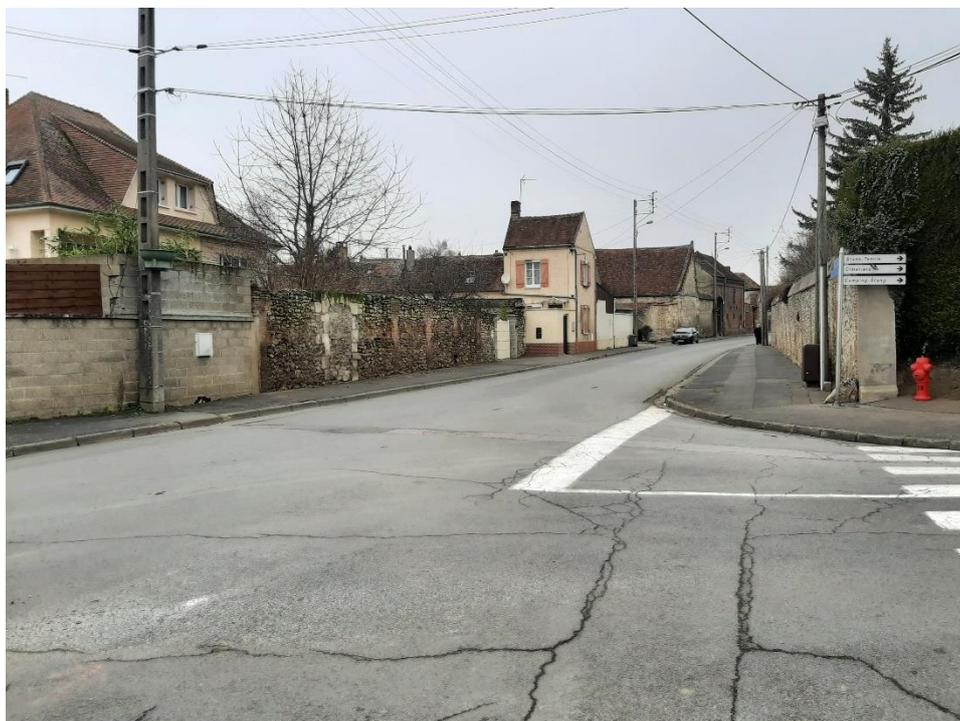
**Figure 370 - Vue sur le dysfonctionnement BRE\_5**

- Rue René Coty (**BRE\_4**) : Une cave a déjà été inondée par les ruissellements provenant de la voirie.
- Intersection rue du Docteur Roux et rue Gault (**BRE\_6**) : La mairie a indiqué qu'à cette intersection les avaloirs débordent et n'arrivent pas à capter l'intégralité des ruissellements urbains.
- Intersection entre la rue de la Chaussée et la rue Charles Deneux (**BRE\_5**) : la voirie est inondée en période d'orage en raison des avaloirs qui débordent, la capacité du réseau unitaire ne semble pas suffisante.
