## Schéma Directeur d'Eaux Pluviales et Zonage Pluvial

### **Phase 1 : Etat des Lieux**

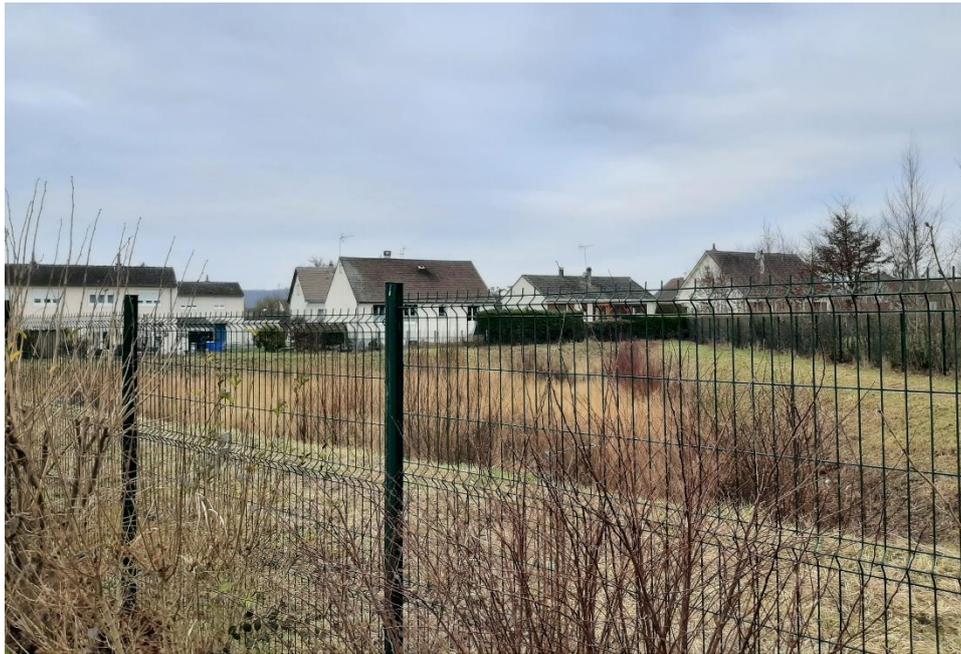
**Figure 371 - Vue sur l'ouvrage O3\_20**

ID	X	Y	TYPE	SURFACE	VOLUME	FUITE	COMMENTAIRES
O3_18	645964	6924472	BASSIN	84			
O3_19	645668	6924456	BASSIN	453			
O3_20	645098	6923538	BASSIN	451		Infiltration	
O3_28	643303	6923933	BASSIN ROUTIER	2623			
O3_29	643394	6923970	BASSIN ROUTIER	2606			
O3_30	644129	6924150	BASSIN	941			
O3_31	644174	6924156	BASSIN	363			
O3_32	644494	6924031	BASSIN	1725			
O3_33	644644	6924078	BASSIN	1013			
O3_34	645227	6924349	BASSIN	231			
O3_35	645301	6924364	BASSIN	213			
O3_36	645521	6924366	BASSIN	207			
O3_37	646824	6924190	BASSIN ROUTIER	1757			
O3_44	645337	6925654	BASSIN	1919			
O3_62	643734	6924113	BASSIN ROUTIER	4362			
O3_63	643781	6923823	BASSIN ROUTIER	425			
O3_64	643769	6923746	BASSIN ROUTIER	1455			
O3_65	644106	6923456	BASSIN ROUTIER	131			
O3_66	644107	6923443	BASSIN ROUTIER	199			
O3_67	644443	6924127	BASSIN	913			
O3_68	645307	6923868	BASSIN	476			
O3_69	645305	6924492	BASSIN	151			
O3_70	645676	6924473	BASSIN	134

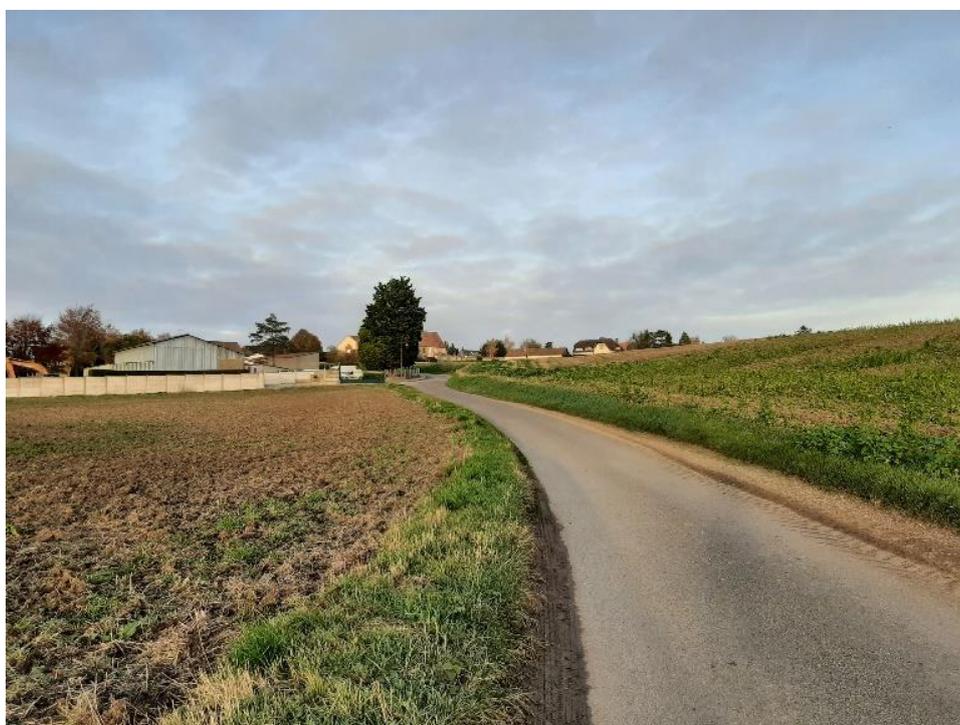
Figure 373 - Vue sur le dysfonctionnement FOU\_1

La commune est traversée par plusieurs axes de ruissellements, dont le Fond de Velennes et la Vallée de Censieu. Ces deux talwegs se rejoignent en amont de la RD 938 pour s'écouler ensuite vers le Fond de Laversines. Un seul dysfonctionnement est recensé sur la commune lors de la traversée de la rue de Laversines (**FOU\_1**). L'essentiel des eaux de la commune se dirigent en effet vers ce point bas pour rejoindre ensuite le Fond de Laversines. Lors de chaque pluie, il est observé une stagnation des eaux sur la voirie. Aucun ouvrage de traversée ne permet l'écoulement des eaux vers l'aval.

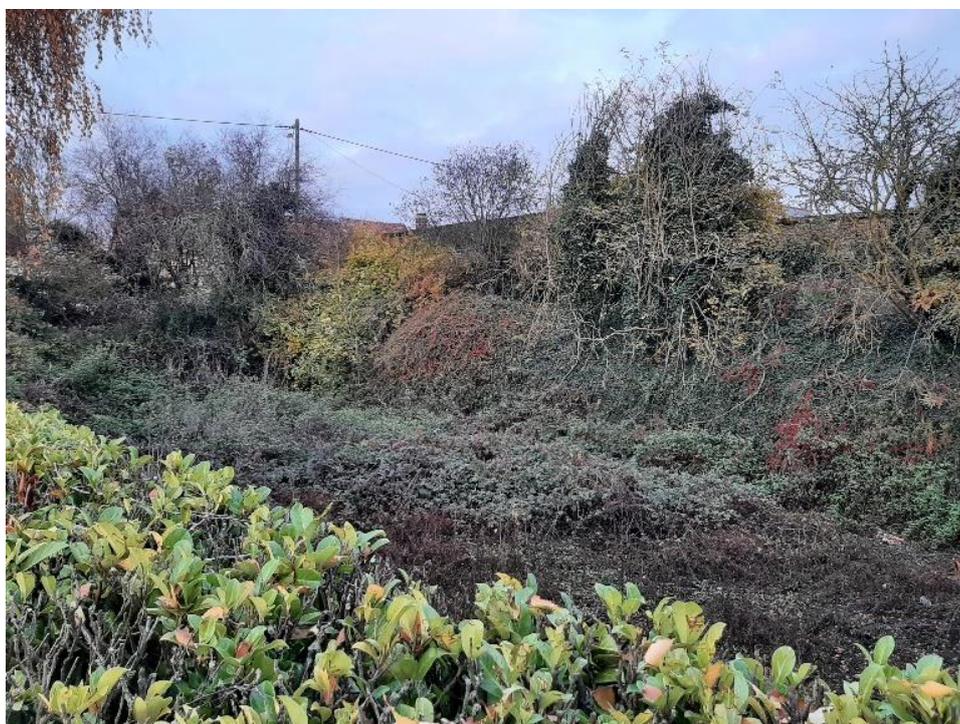
**Figure 374 – Vue sur l'ouvrage O3\_9**

ID	X	Y	TYPE	SURFACE	VOLUME	FUITE	COMMENTAIRES
O3_9	642948	6928992	MARE	222		Infiltration	Déchets verts entreposés devant la mare
O3_10	643309	6929140	BASSIN	271			Bassin privé
O3_11	643309	6929230	BASSIN	710			Bassin privé
O3_61	643307	6929255	BASSIN	670			Bassin privé

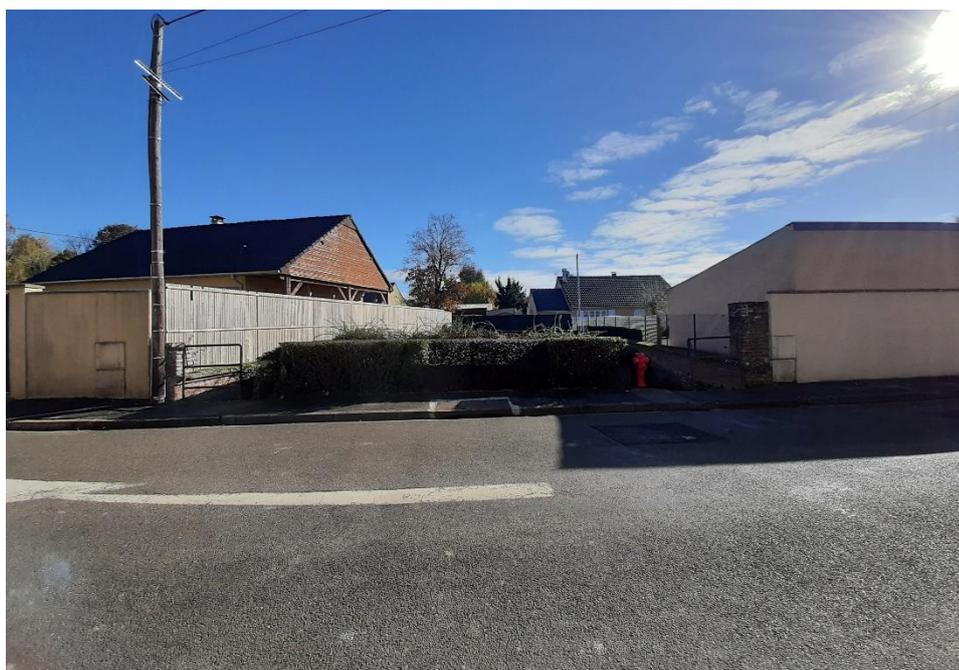
**Figure 375 - Vue sur le dysfonctionnement HAU\_11 (point bas de la rue)**

- Sur le parcours du talweg principal, le point bas de la rue de la Grande Vallée a déjà été inondé lors de fortes pluies (**HAU\_11**). Lors d'orage, l'eau stagne sur la chaussée au niveau du n°30 (point bas de la rue). Les ruissellements provenant du nord de la commune amènent aussi des graviers et de la boue au niveau des n°27, 32 et 37 de la rue de la Grande Vallée.

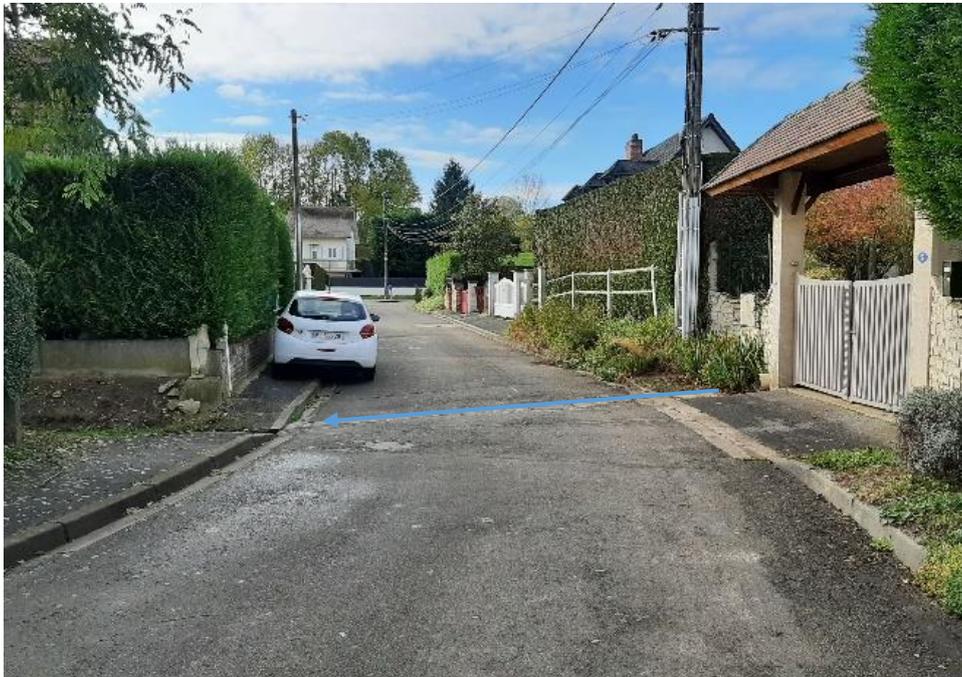
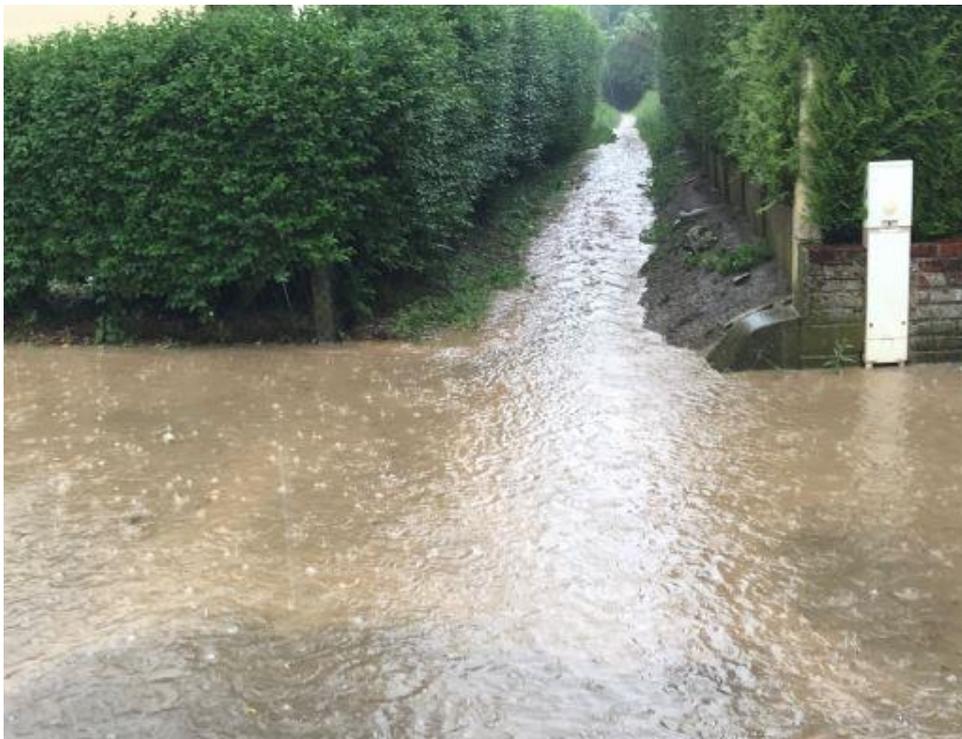
- Rue des Bosquets : Le point bas de la rue des Bosquets (dans l'axe du talweg principal) reçoit les eaux de ruissellements d'une grande partie de la commune et est inondé lors de chaque orage - environ 10 cm d'eau sur la voirie (**HAU\_2**). Des habitations de la rue des Bosquets situées à proximité ont aussi leur cave et leur cour inondée (**HAU\_3, HAU\_9 et HAU\_12**). Au niveau du point bas de la rue des Bosquets, les eaux s'écoulent vers un fossé qui rejoint le fond de vallée. La capacité du fossé n'apparaît pas suffisante lors de gros orages ce qui contraint l'évacuation des eaux et provoque l'inondation de la voirie.

**Figure 376 - Vue sur le dysfonctionnement HAU\_2**

**Figure 377 - Vue sur le dysfonctionnement HAU\_2 en février 2021**

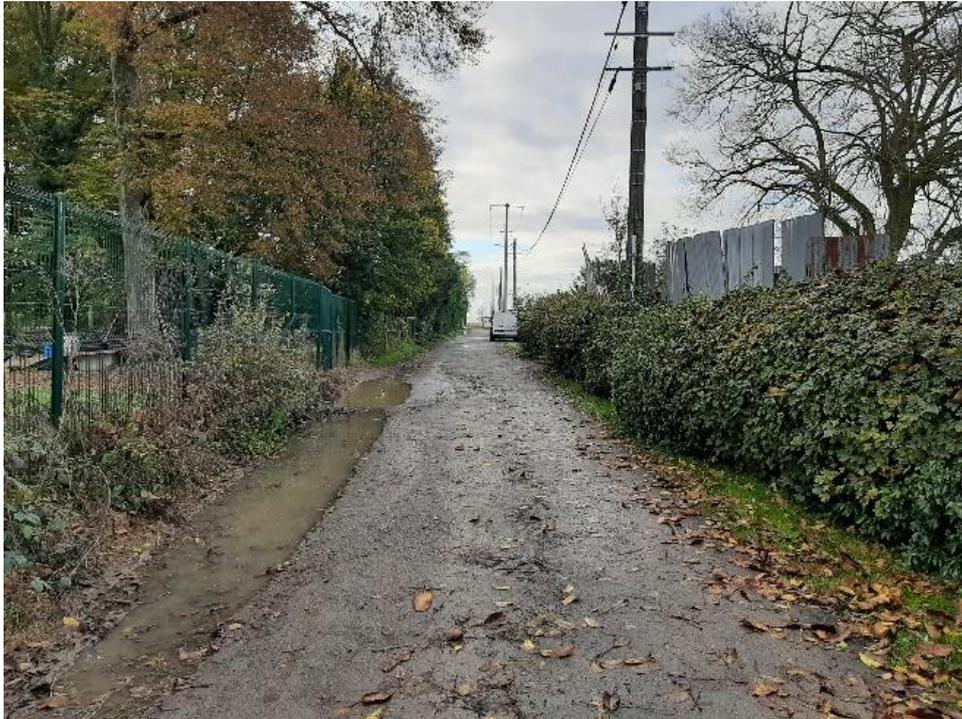
**Figure 378 - Vue sur le dysfonctionnement HAU\_6**

- A la hauteur du cimetière communal, dans le virage de la rue du Souvenir (au point bas) la voirie est fréquemment inondée (**HAU\_6**). La mairie a indiqué qu'il y avait anciennement une mare à cet endroit qui permettait avant de tamponner les ruissellements.

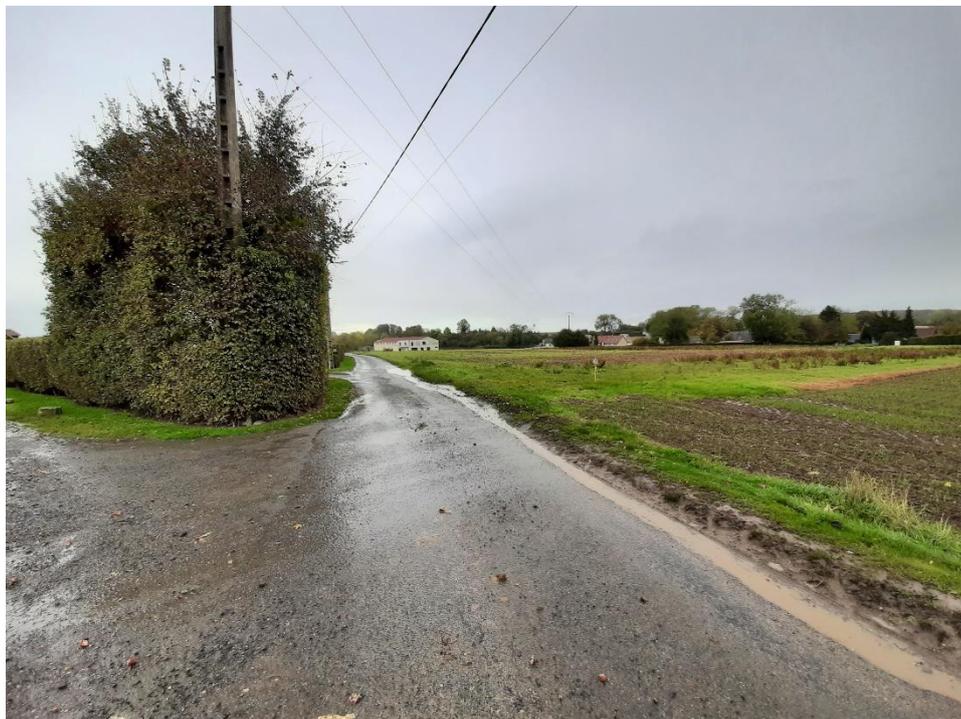
**Figure 379 - Vue sur le dysfonctionnement HAU\_5**

- Rue Maurice Bavard (**HAU\_5**) : l'inondation de la voirie est observée lors de très fortes pluies par les ruissellements provenant des parcelles agricoles et du chemin.

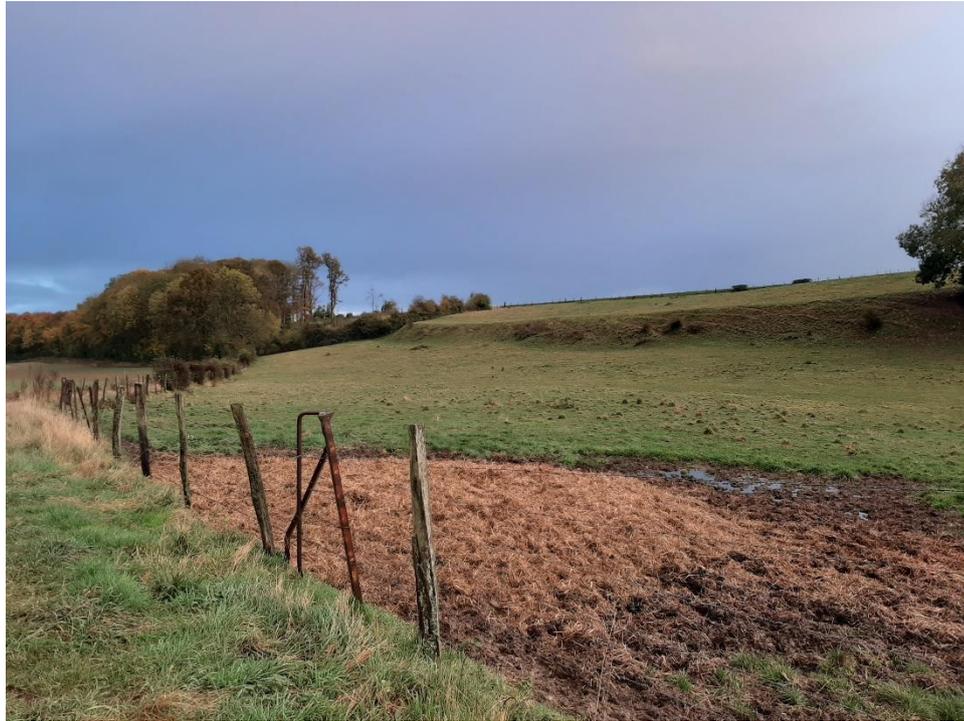
**Figure 380 - Vue sur le dysfonctionnement HAU\_7**

- Sur la partie aval de la traversée du talweg principal (Les Martelets), une pâture est fréquemment inondée (**HAU\_7**). Elle est située dans le fond de vallée et est sujette aux ruissellements provenant des parcelles agricoles et aux remontées de nappe phréatique.

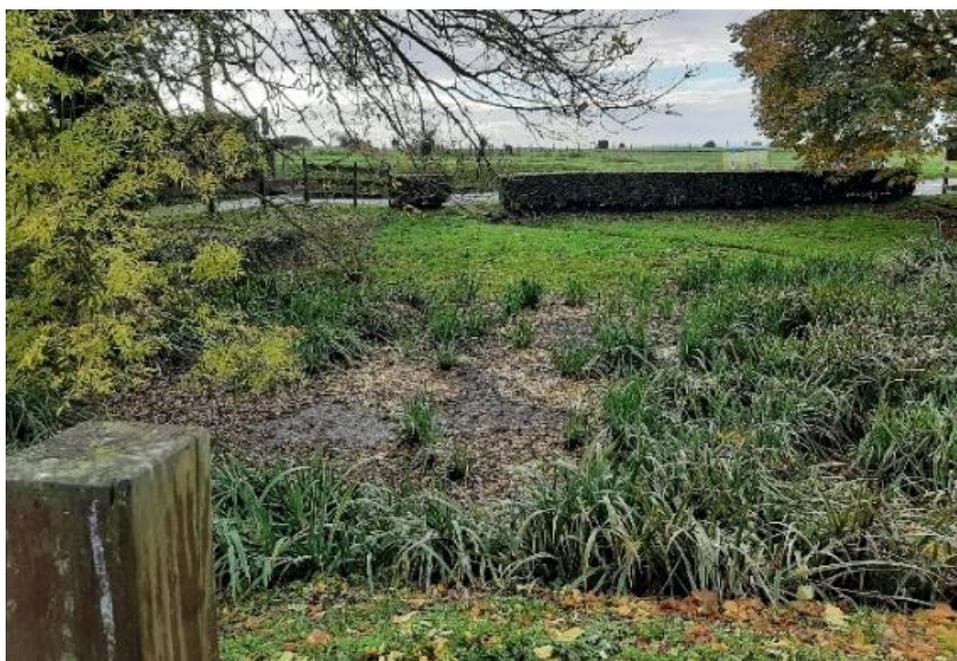
**Figure 381 - Vue sur l'ouvrage O3\_97**

ID	X	Y	TYPE	SURFACE	VOLUME	FUITE	COMMENTAIRES
O3_7	645239	6932643	MARE	120			
O3_8	645360	6932494	MARE	798			
O3_97	644846	6931963	MARE	491			mare percée
O3_98	645120	6932064	MARE	272	555		Devant trou réserve incendie mare derrière percée
O3_99	645284	6931725	MARE	176			mare percée, réserve incendie enterrée
O3_100	645702	6932056	Reserve incendie	144			
O3_101	644863	6932429	Reserve incendie	107			
O3_102	644849	6931989	Reserve incendie	107

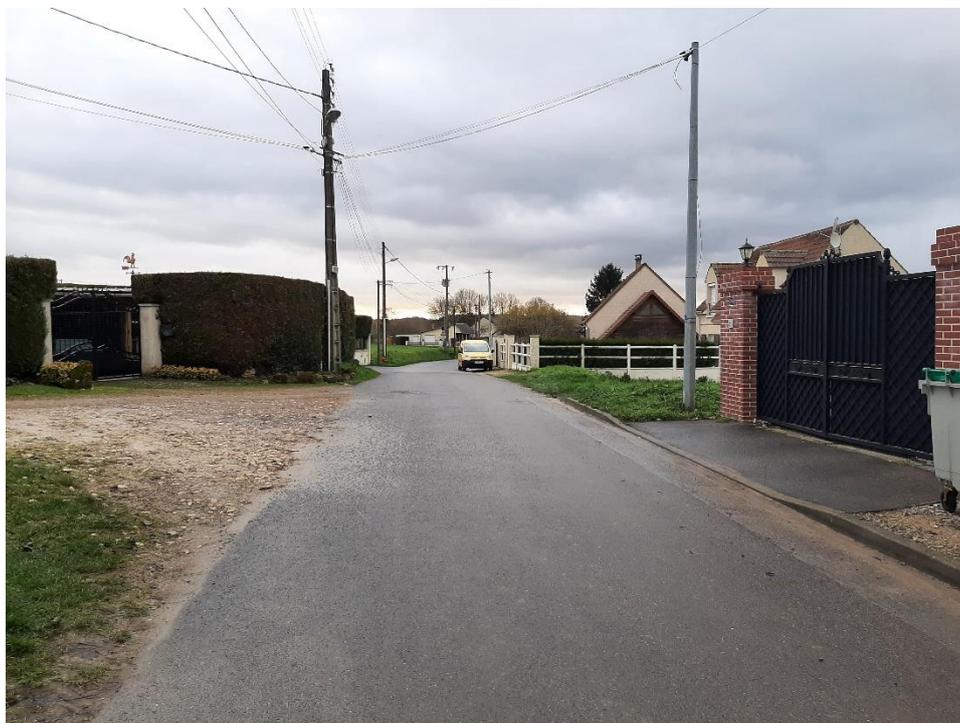
**Figure 386 - Vue sur le dysfonctionnement HER\_8**

- Sur la partie nord de la commune, des ruissellements provenant des parcelles agricoles viennent inonder la rue de la Forêt lors de chaque orage (**HER\_8 et HER\_9**). Le long de cette rue, l'habitation située au n°35 possède un puisard sur sa propriété qui inonde le jardin et le sous-sol lors de chaque orage.

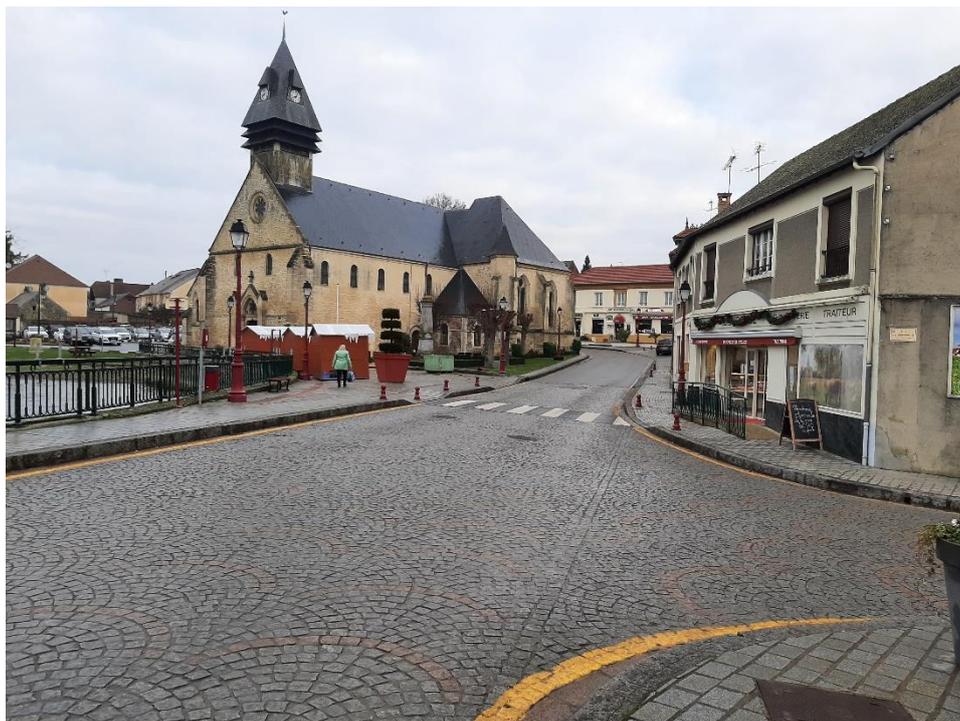
**Figure 387 - Vue sur le dysfonctionnement HER\_6**

- Rue du 11 novembre (**HER\_6**) : Lors de chaque orage, cette rue est inondée au niveau du point bas qui reçoit une grande partie des ruissellements urbains qui apparaissent trop importants par rapport à la capacité du réseau. La mairie a aussi indiqué que la canalisation au niveau du point bas est endommagée.

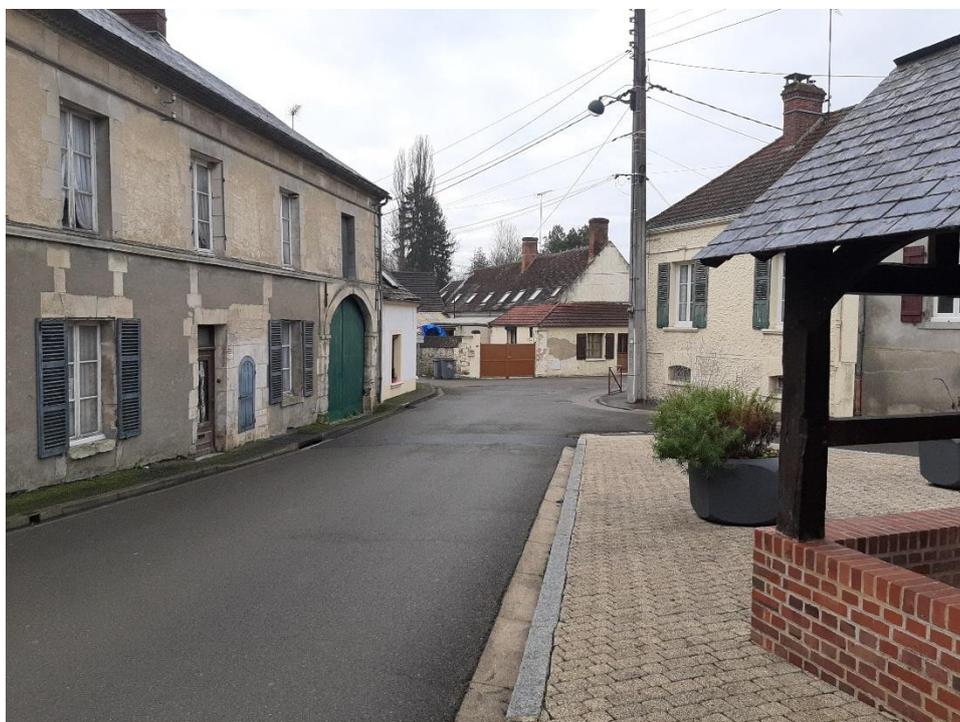
**Figure 388 - Vue sur les dysfonctionnement HER\_4 et HER\_5**

- Au niveau de la rue de Méhécourt : la voirie est fréquemment inondée et l'eau s'engouffre par le porche d'une habitation pour inonder le jardin et une maison située à l'angle (**HER\_4 et HER\_5**). Des travaux ont eu lieu il y a 3 ans afin de redimensionner les avaloirs, et permettre ainsi de capter plus efficacement les eaux.

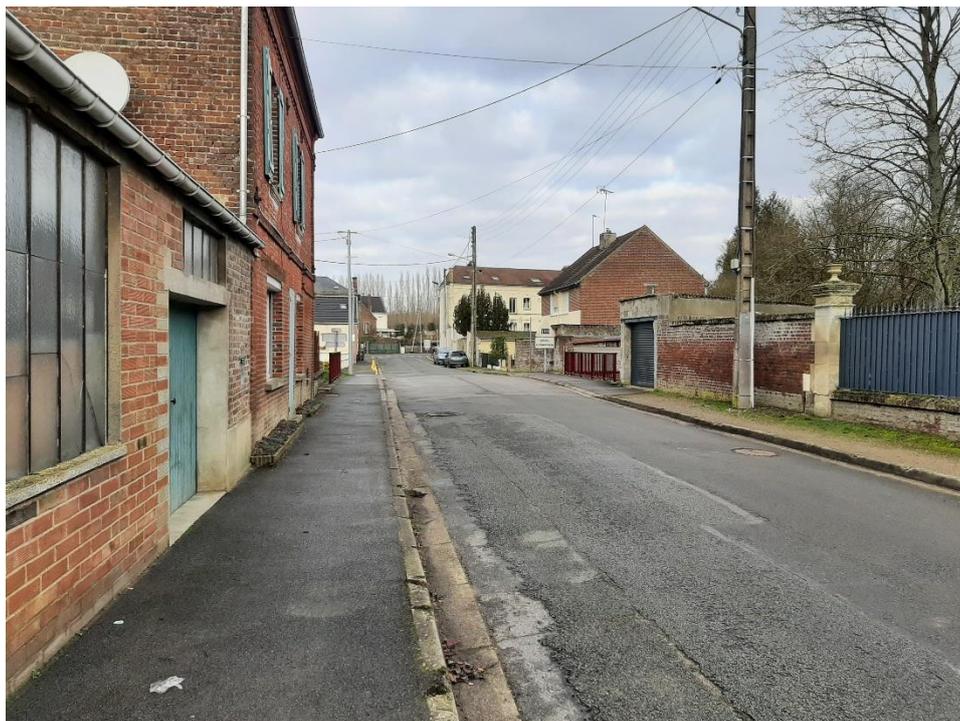
**Figure 389 - Vue sur le dysfonctionnement HER\_7**

- La rue de Francourt est aussi fréquemment inondée lors de gros orages (**HER\_7**) par deux phénomènes : les ruissellements de la voirie et le débordement du cours d'eau.

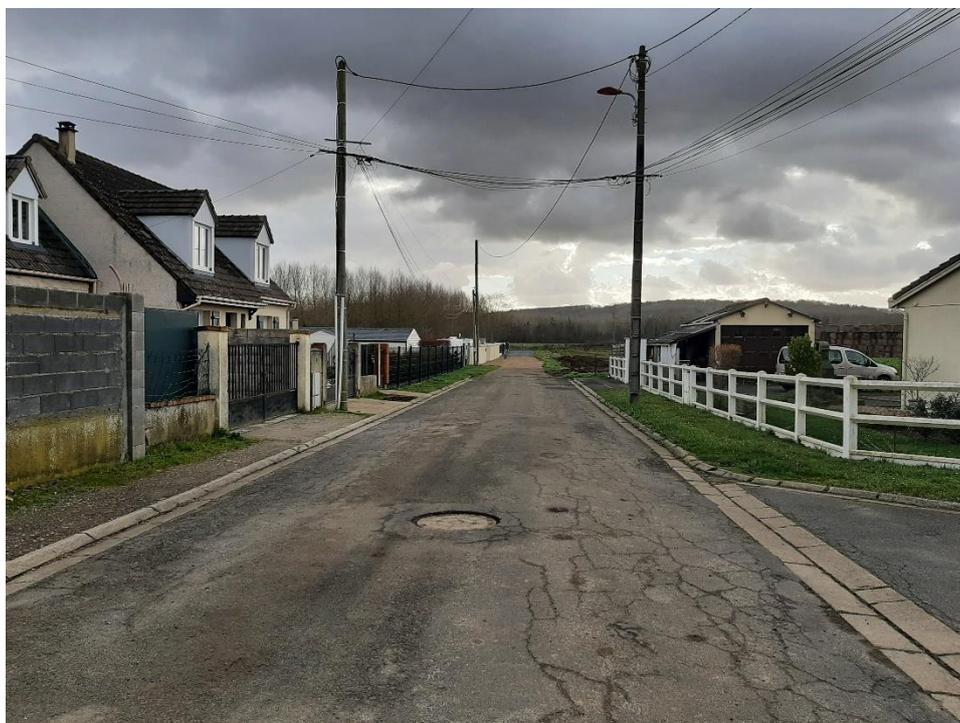
**Figure 390 Vue sur le dysfonctionnement HER\_3**

- Lors de gros orages, la rue Camille Guérain est inondée ainsi que certaines habitations (**HER\_3**). La mairie a indiqué que le réseau serait sous-dimensionné dans cette rue.

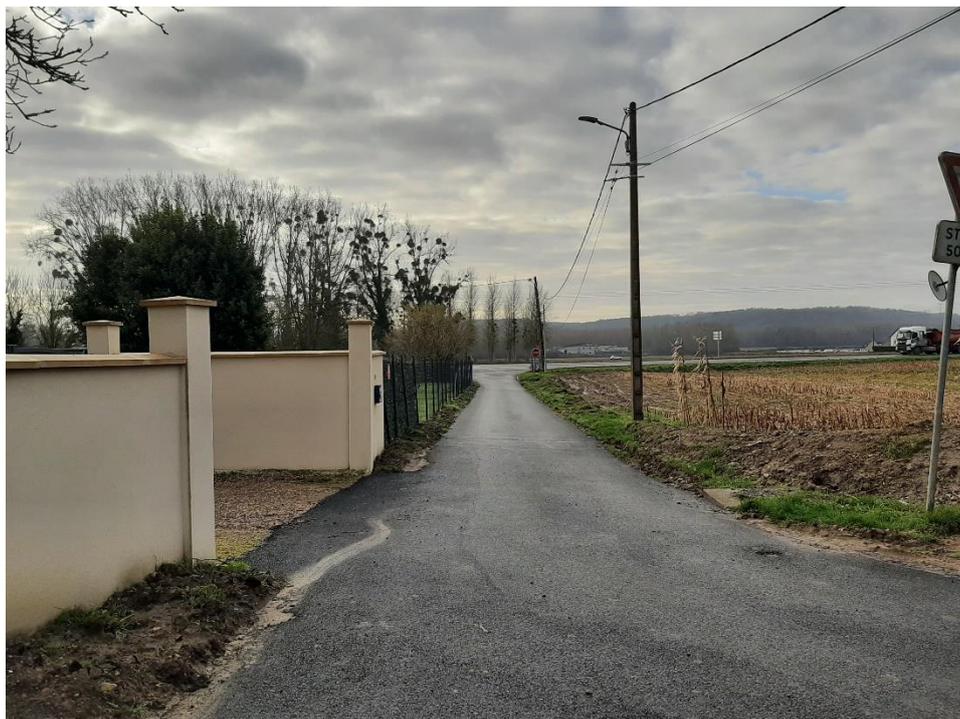
**Figure 391 - Vue sur le dysfonctionnement HER\_1**

- Au niveau du hameau de Caillouel (**HER\_1 et HER\_2**), les ruissellements provenant des parcelles agricoles situées au nord inondent la rue principale jusqu'au point bas. Plusieurs habitations sont aussi touchées lors de ces évènements.

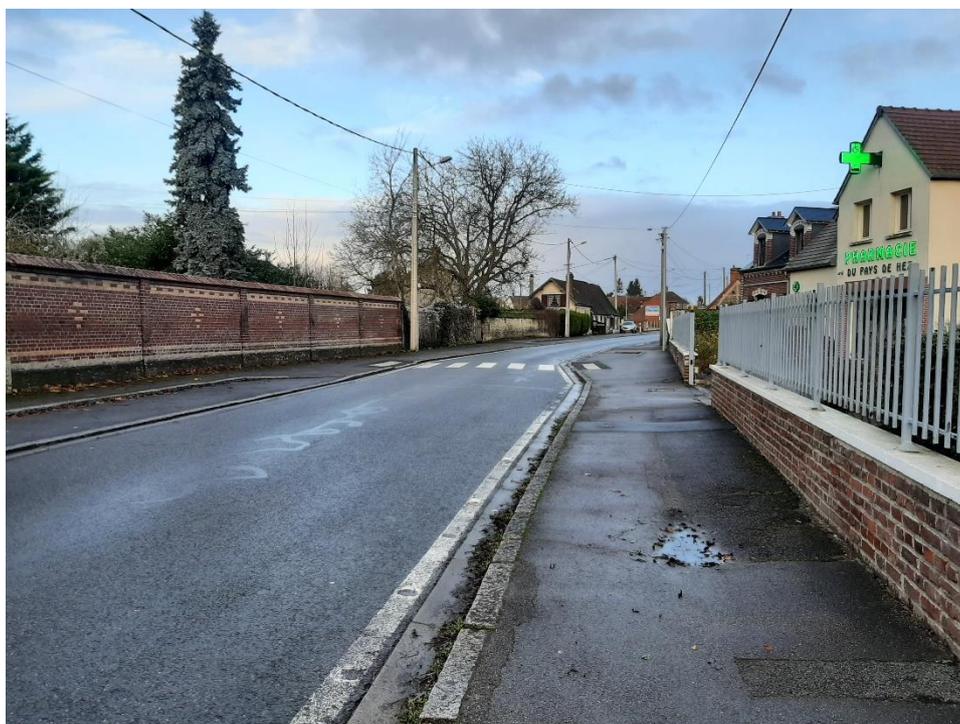
**Figure 394 - Vue sur le dysfonctionnement LNH\_2**

- Un dysfonctionnement a été recensé rue du Général de Gaulle en face de la pharmacie. Lors de grosses pluies, la voirie est inondée et les eaux stagnent sur la chaussée (**LNH\_2**). Il y a notamment un avaloir effondré à l'intersection avec la ruelle du Jardin de la Mare qui ne permet pas de capter de façon optimale les ruissellements de la voirie.

IDENTIFIANT	TYPE	FREQUENCE	SOURCE	ORIGINE	COMMENTAIRES
LNH_1	autre	Gros orage	Mairie	Ruissellements des bois + sources	Zone Humide
LNH_2	voirie	Grosses pluies	Mairie	Ruissellements voirie	Avaloir effondré, inondation en face de la pharmacie

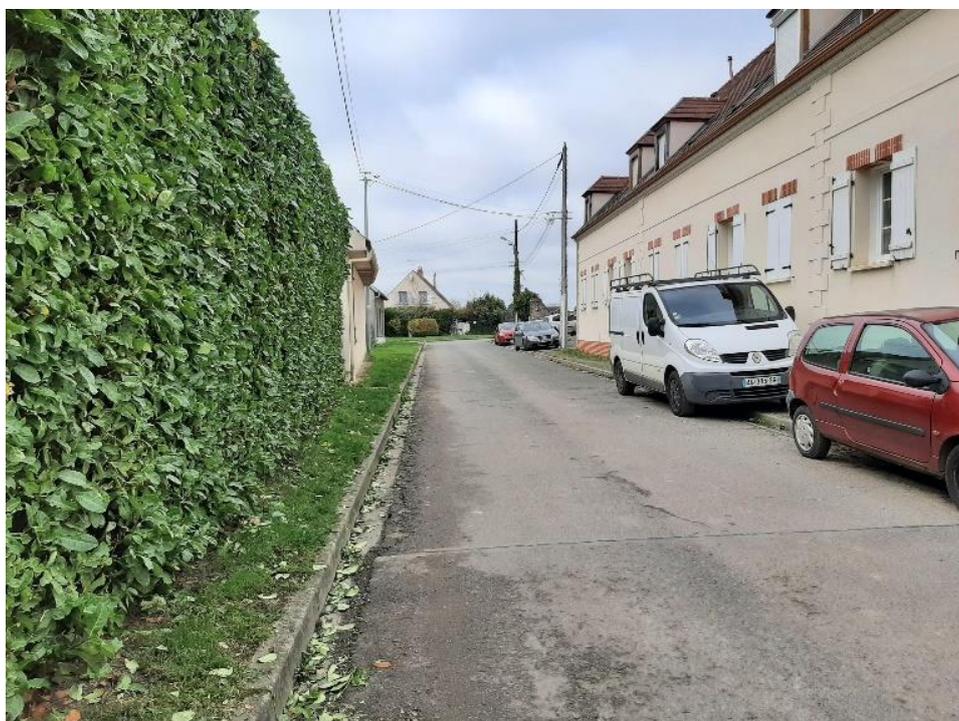
- En 2021, la rue des Dames a été inondée de façon exceptionnelle (**RSP\_2**). La commune a indiqué que la hauteur d'eau sur la voirie dépassait la hauteur du trottoir. Lors de cet évènement, cette rue a reçu un apport important de ruissellements urbains. La mare située en amont de la rue n'a pas permis de tamponner ces eaux et a débordé sur la voirie.

**Figure 398 - Inondation observée rue des Dames**

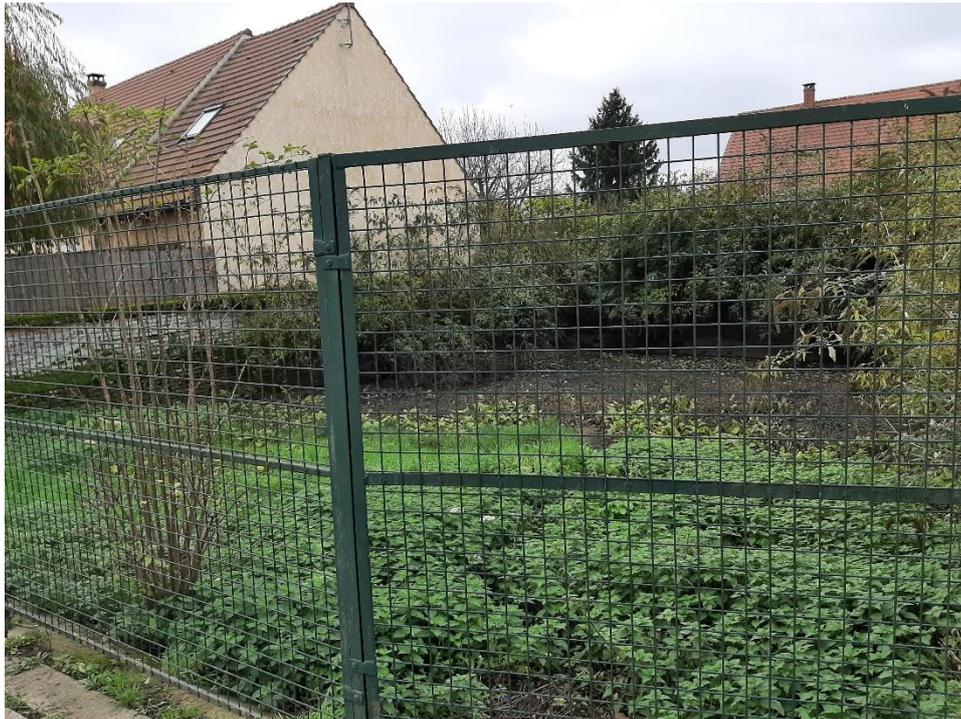
**Figure 403 - Vue sur l'ouvrage O3\_88**

ID	X	Y	TYPE	SURFACE	VOLUME	FUITE	COMMENTAIRES
O3_38	649232	6924106	BASSIN ROUTIER	1537			
O3_39	649292	6924085	BASSIN ROUTIER	515			
O3_88	649254	6923439	MARE	84		Infiltration	Débordement vers la voirie, curage il y a quelques années
O3_89	649388	6923071	BASSIN	250		Infiltration, trop-plein vers la forêt	
O3_90	648122	6923363	BASSIN	101			
O3_91	648134	6923352	BASSIN	43			
O3_92	648455	6923102	BASSIN	128			
O3_93	649564	6923738	BASSIN	725			privé

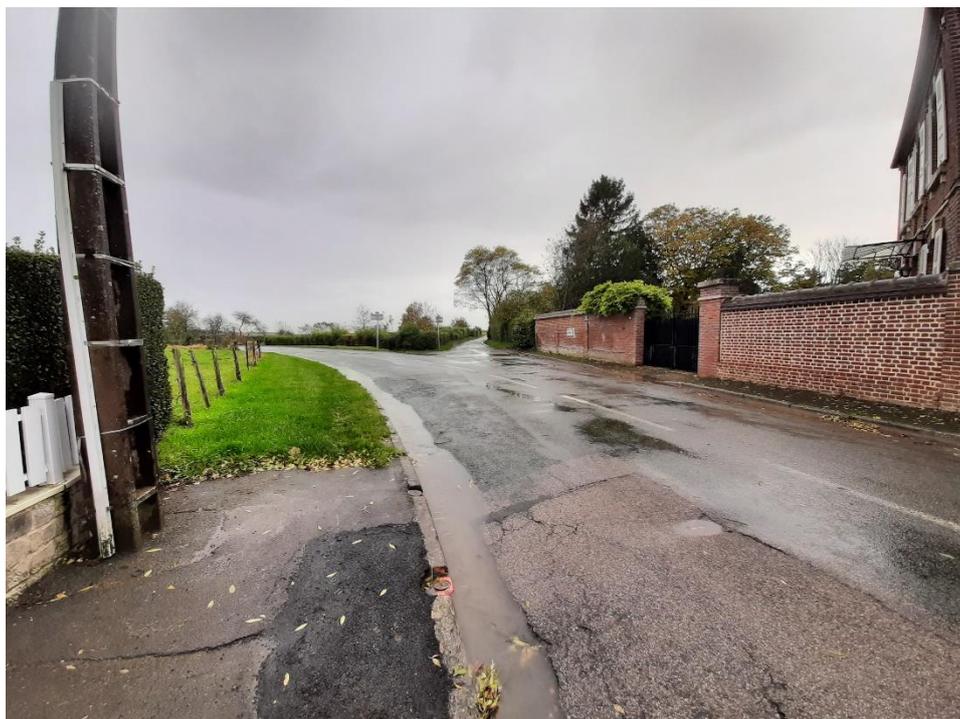
**Figure 404 - Vue sur le dysfonctionnement LAF\_2**

Un axe d'écoulement provenant de la partie nord de la commune rejoint le centre-bourg par un ouvrage de traversée (RD9) de 400 mm de diamètre, puis s'écoule le long de la rue Principale (RD34). Cette rue est fréquemment inondée à la sortie de la commune en raison de la configuration de la chaussée qui limite l'écoulement des ruissellements vers l'aval (**LAF\_2**).

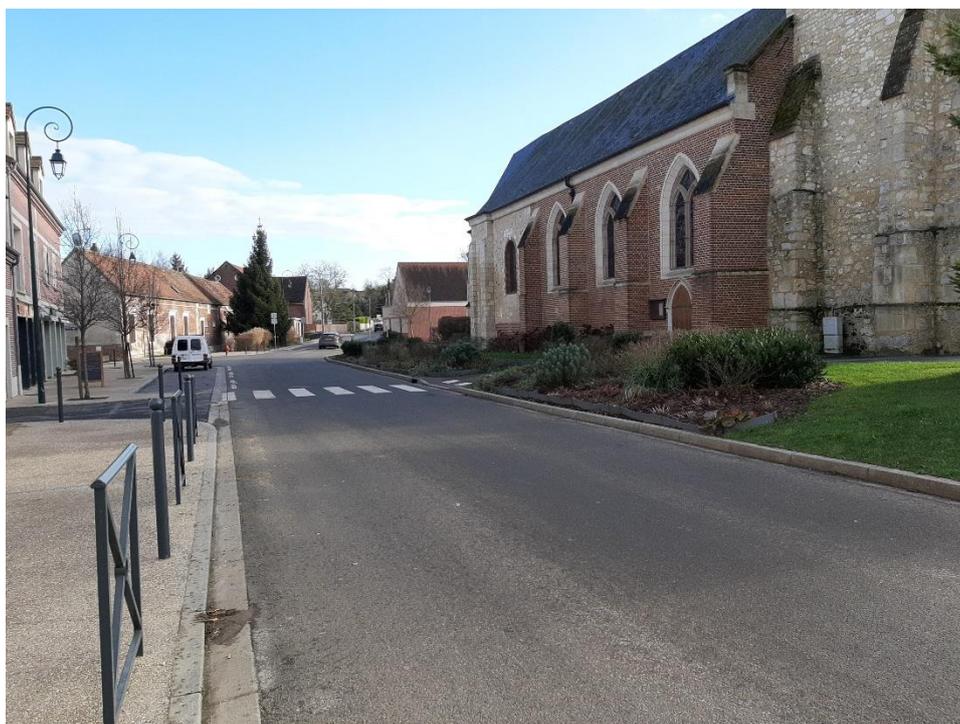
**Figure 406 - Vue sur le dysfonctionnement LAV\_3**

- Rue Saint-Martin : Cette rue est régulièrement inondée au niveau de l'Eglise et des commerces lors de fortes pluies (**LAV\_3**), le dernier évènement date du 14 septembre 2021. Durant cet évènement, la commune a indiqué qu'il y avait environ 30 à 40 cm d'eau sur la voirie, et les eaux étaient à la limite de s'engouffrer dans les commerces.

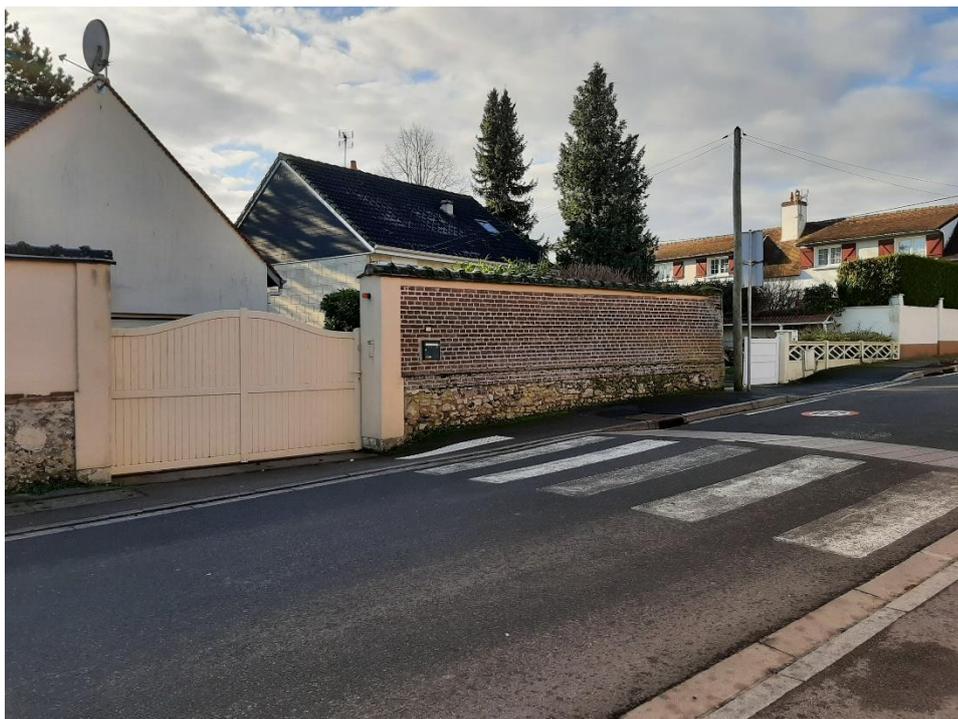
**Figure 407 - Vue sur le dysfonctionnement LAV\_1**

- Plus en amont dans cette rue, le n°3 rue Saint-Martin a eu le garage inondé avec 30 cm d'eau en septembre 2021 (**LAV\_1**). Ce dysfonctionnement est observé depuis que la chaussée a été refaite, ce qui contraint l'écoulement des eaux vers l'aval.

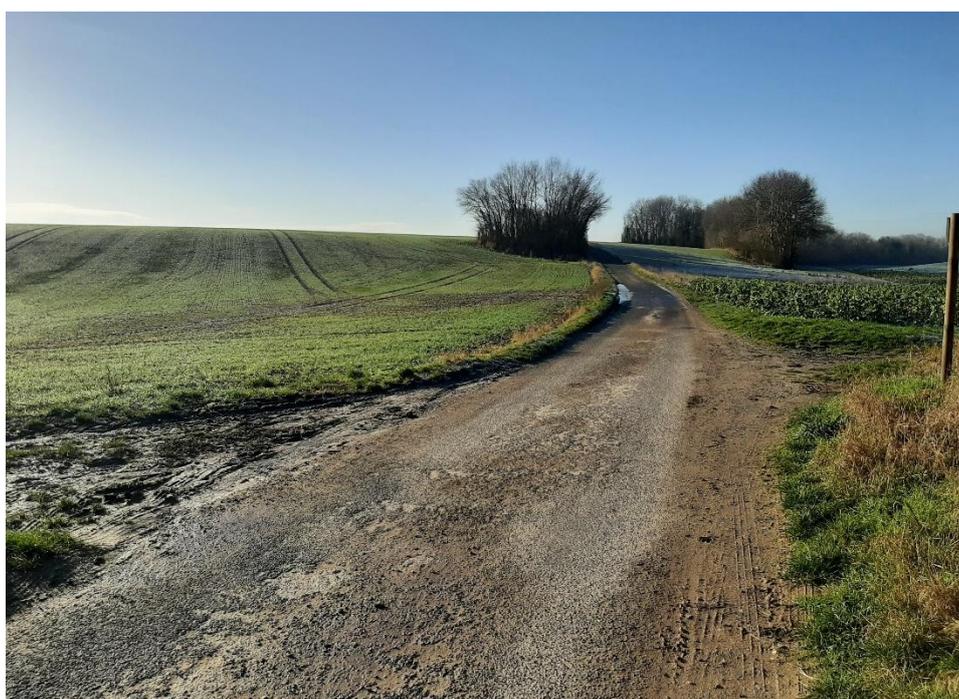
**Figure 408 - Vue sur le dysfonctionnement LAV\_9**

- La cour de l'habitation au n°5 rue Saint-Martin est inondée lors de fortes pluies en raison des ruissellements provenant de la voirie (**LAV\_2**) qui s'y engouffrent.
- Impasse des Tennis (**LAV\_7**) : Le chemin bordé par le ru de Laversines est fréquemment inondé par des ruissellements.
- Voirie en direction de la commune de Le-Fay-Saint-Quentin (**LAV\_8 et LAV\_9**) : Des stagnations d'eau sont observées au niveau des points bas de la voirie.

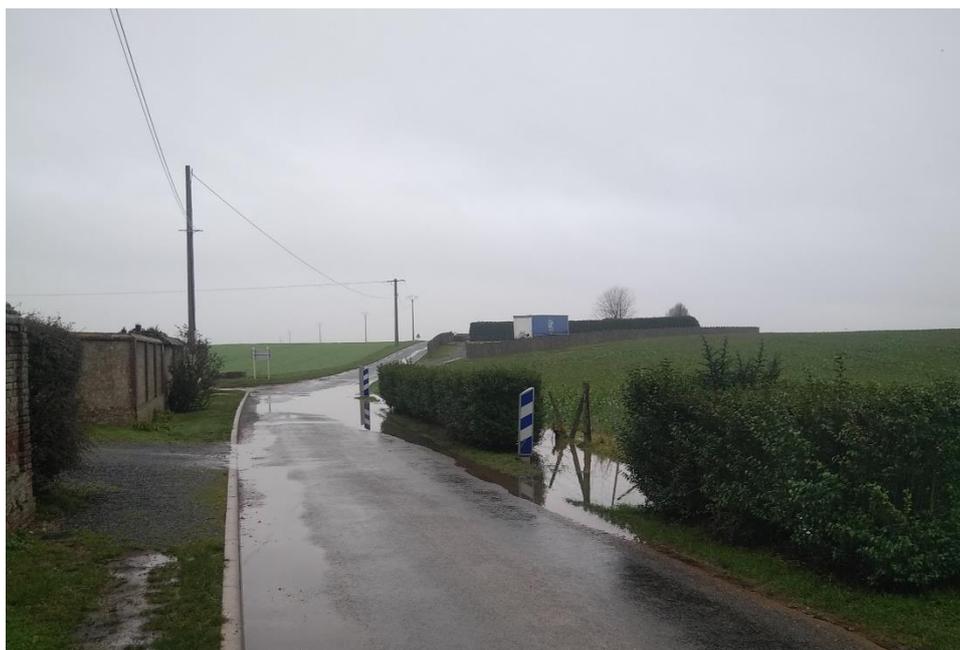
De plus, les eaux ont aussi tendance à s'accumuler au niveau du point bas de la voirie (dans la traversée de l'axe de ruissellement). Au niveau du point bas, les eaux sont interceptées par un fossé, mais ce dernier ne permet pas d'infiltrer et de gérer l'ensemble des eaux du bassin versant amont.

**Figure 414 - Point bas rue Coulangue où les eaux stagnent**

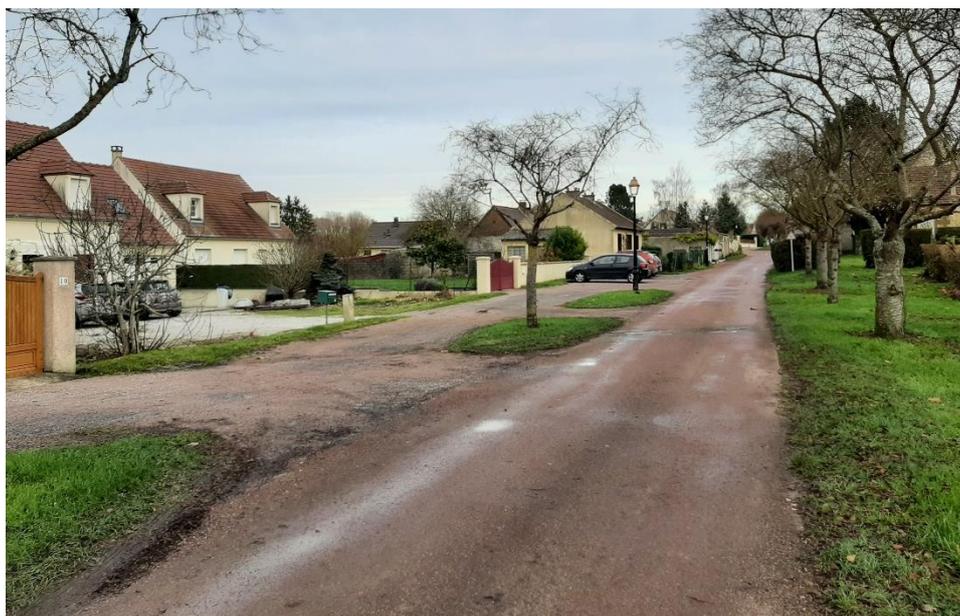
**Figure 420 - Vue sur le dysfonctionnement LIT\_4**

- Rue de Wariville (**LIT\_4**) : Plusieurs sous-sols sont fréquemment inondés par les ruissellements de la voirie qui se dirigent vers le point bas puis suivent la pente de la chaussée en direction des habitations pour pénétrer dans les sous-sols. **Puisard**

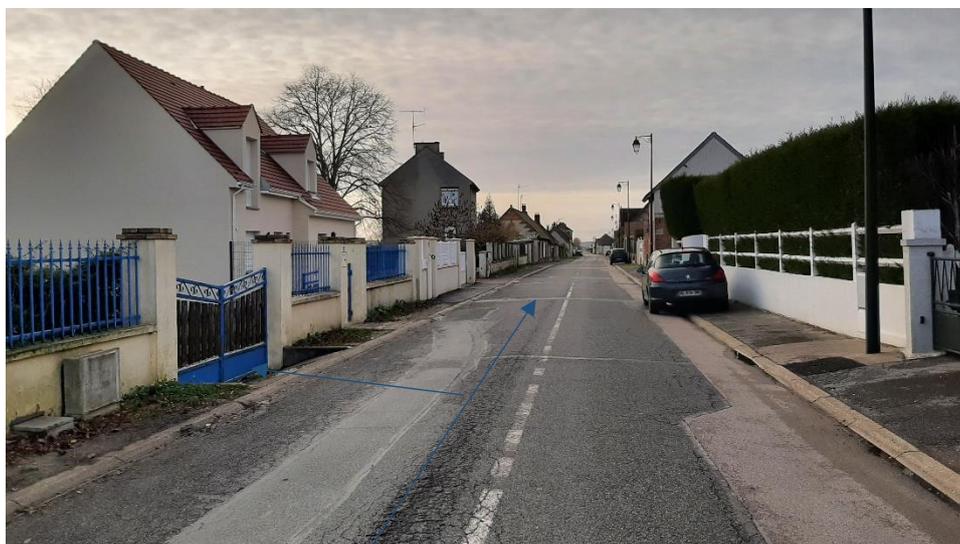
**Figure 421 - Vue sur le dysfonctionnement LIT\_5**

- Chaussée de Brunehaut (**LIT\_5**) : La commune a indiqué que le sous-sol du n°48 est souvent inondé. Lors de gros orages, les eaux de voirie débordent en effet du trottoir puis suivent la pente d'accès pour se déverser vers le garage qui est en contre-bas.

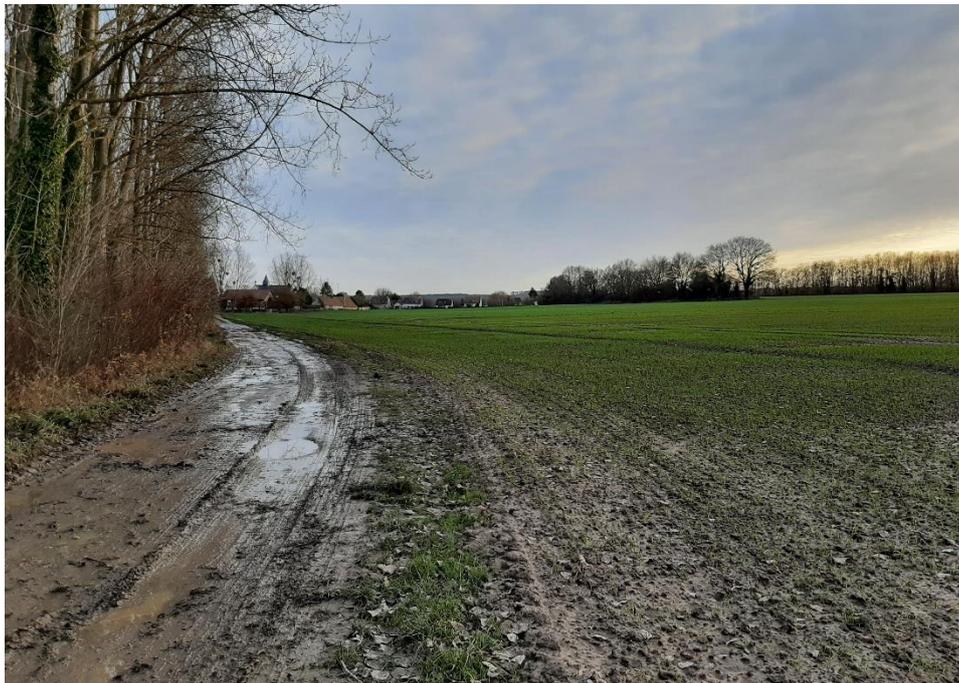
**Figure 422 - Vue sur le dysfonctionnement LIT\_1**

- Rue du Pont Bacqueville (**LIT\_2**) et le long du chemin menant au captage d'alimentation en eau potable (**LIT\_1**), des coulées de boues sont observées lors d'orages en raison de ruissellements importants sur les parcelles cultivées.

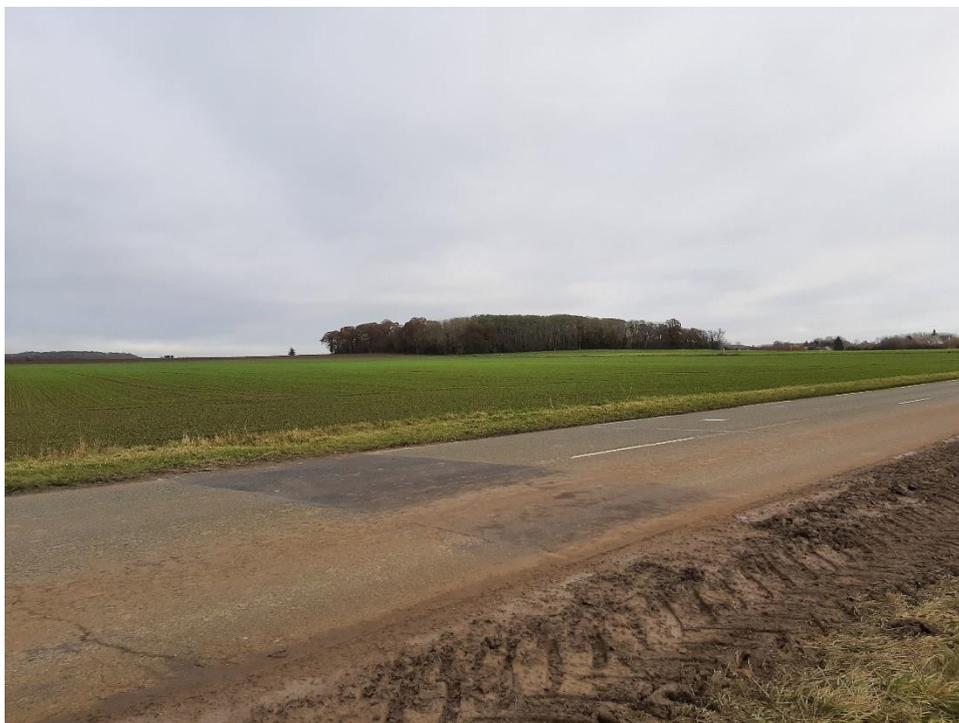
**Figure 423 - Vue sur le dysfonctionnement LIT\_3**

- Lors d'orages, une parcelle en bordure de la RD537 est aussi souvent inondée en raison de ruissellements provenant des parcelles agricoles amont (**LIT\_3**).

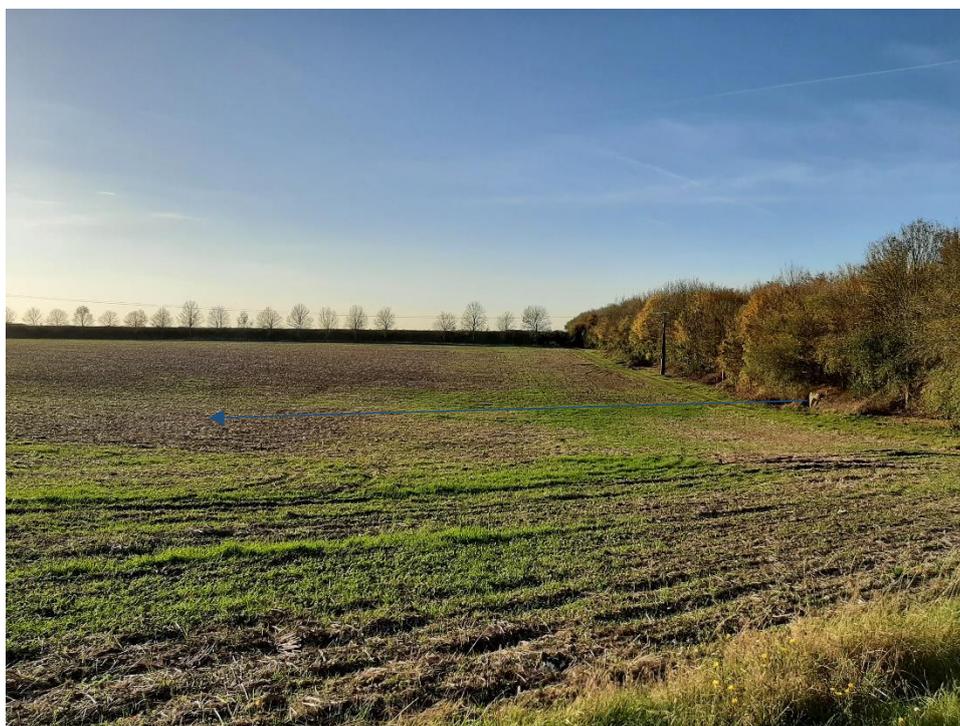
**Figure 426 - Vue sur le dysfonctionnement NIV\_4**

- Sur la partie ouest de la commune, un axe de ruissellement s'écoule le long des parcelles agricoles puis traverse la route de Morlaine via un ouvrage de traversée de 1500 mm de diamètre. En aval de l'ouvrage, la parcelle est inondée tous les ans par les ruissellements agricoles (**NIV\_4**). Cet axe continue de parcourir les parcelles agricoles puis traverse ensuite la RD 938 via un ouvrage de traversée pour rejoindre le Fond du Chéchet. Sur la traversée du Fond du Chéchet, au niveau du captage, les parcelles agricoles situées au niveau du point bas sont inondées 1 fois tous les 10 ans (**NIV\_5**).
