## Schéma Directeur d'Eaux Pluviales et Zonage Pluvial

### **Phase 1 : Etat des Lieux**

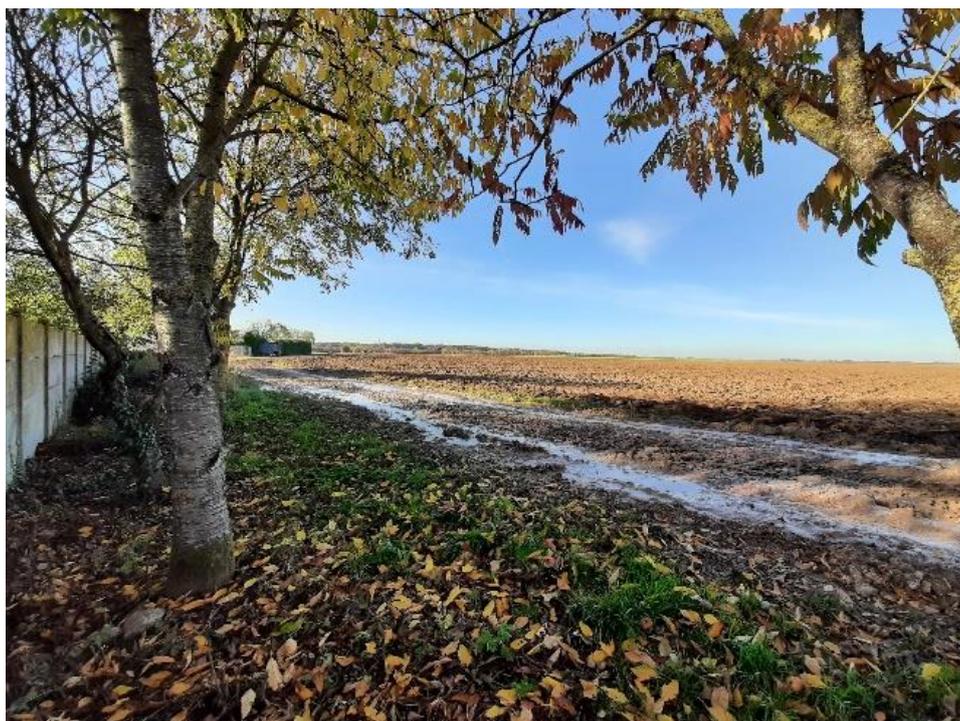
**Figure 427 - Vue sur le dysfonctionnement NIV\_1**

- Le jardin du n°41 Grande rue a été inondé en 2021 et en 2020 par les ruissellements provenant des parcelles agricoles (**NIV\_1**). La mairie a indiqué que le talus en amont avait été enlevé ce qui favorisait le passage des ruissellements.

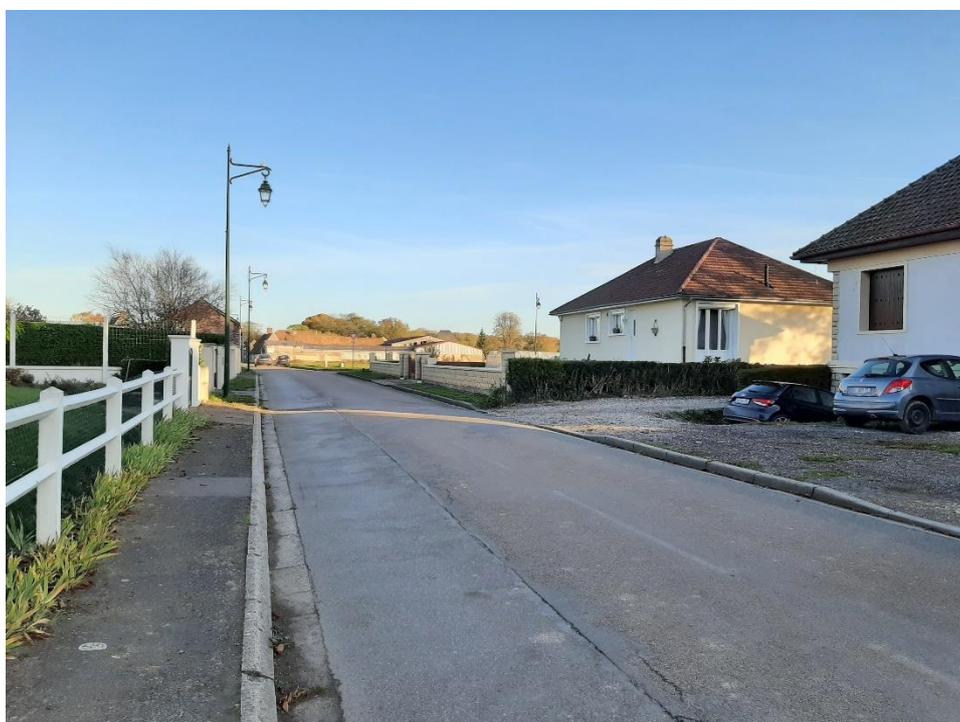
**Figure 428 - Vue sur le dysfonctionnement NIV\_3**

- Deux garages ont été inondés en 2021 rue Reinach en raison de ruissellements importants sur la voirie qui débordent du trottoir pour s'engouffrer dans les garages (**NIV\_3**).

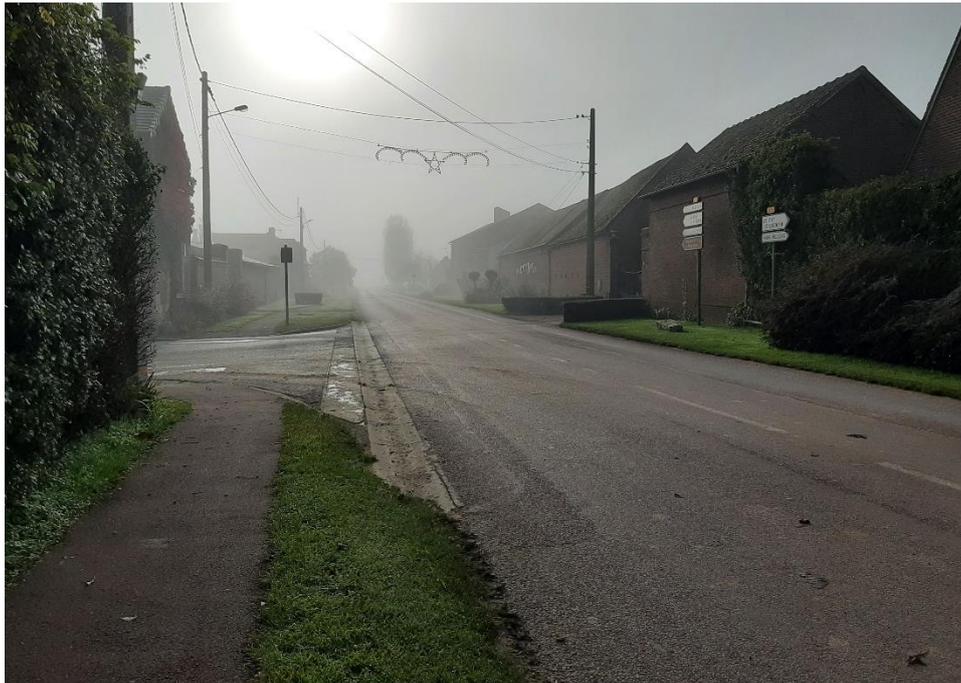
**Figure 432 - Vue sur le dysfonctionnement REM\_2**

- Lors de fortes pluies, en raison de la faible pente de la voirie les eaux stagnent au niveau de l'intersection entre la Grande rue et la rue de Bulles (**REM\_2**), sans occasionner d'inondation des habitations à proximité.

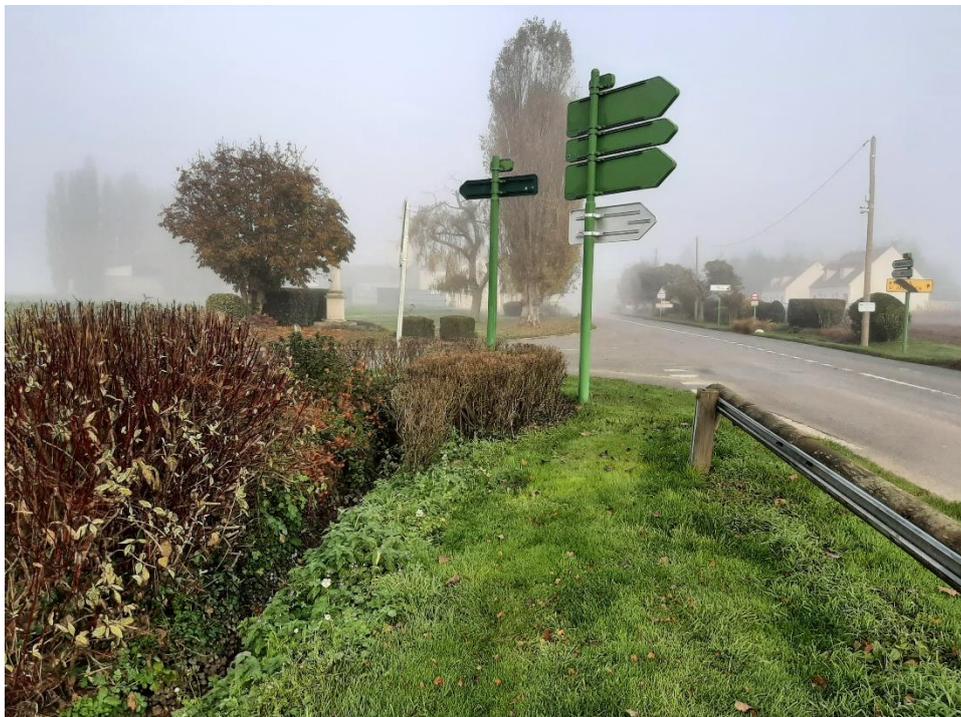
**Figure 433 - Vue sur le dysfonctionnement REM\_3**

- Sur la partie aval de la Grande rue, à la sortie de la commune, les ruissellements de la voirie ont aussi tendance à stagner lors de forts orages, ce qui provoque l'inondation de la voirie (**REM\_3**).

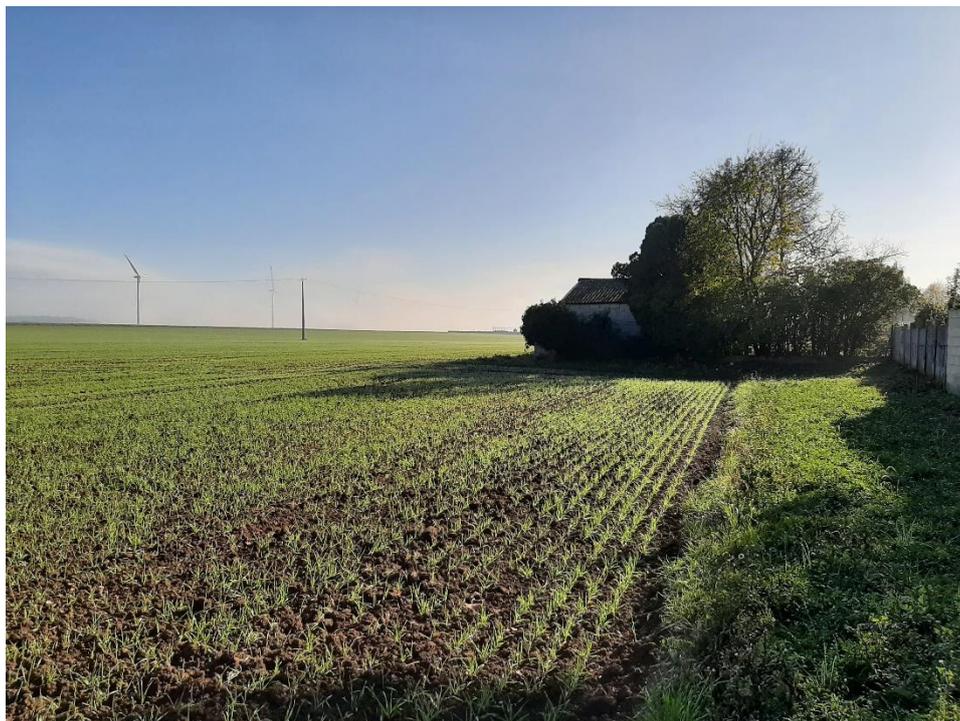
**Figure 434 - Vue sur le dysfonctionnement REM\_1**

- Le long de la Grande rue, une cave a été inondée il y a une trentaine d'année par les ruissellements provenant des parcelles agricoles situées en amont (**REM\_1**). Cet évènement ne s'est pas reproduit depuis.

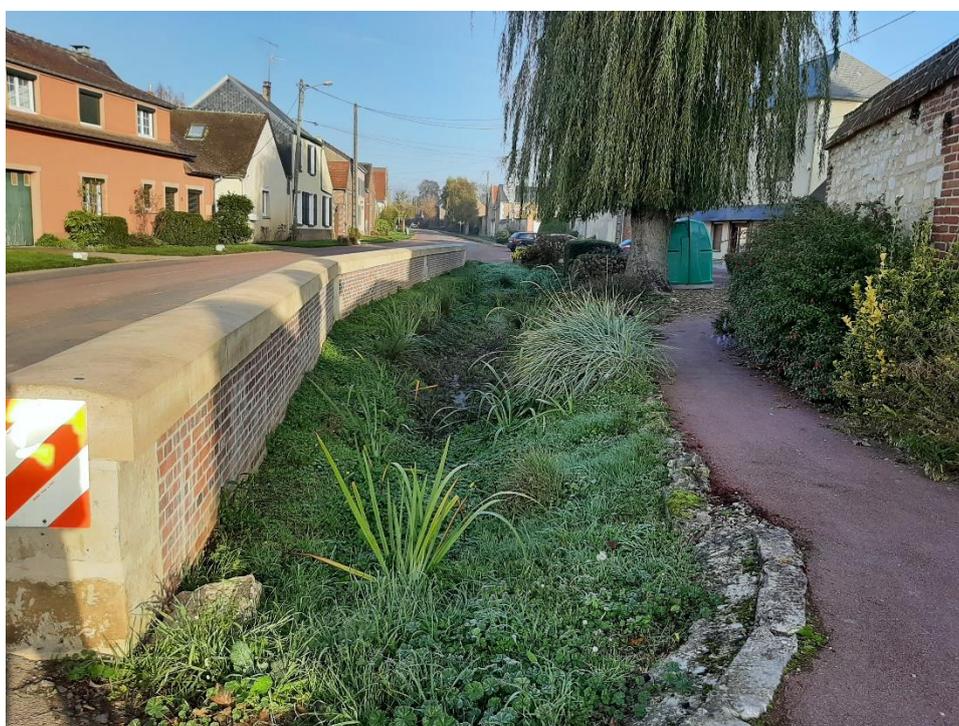
**Figure 435 - Vue sur l'ouvrage O3\_86**

ID	X	Y	TYPE	SURFACE	VOLUME	FUITE	COMMENTAIRES
O3_14	648109	6928313	BASSIN	254			
O3_15	648123	6928270	BASSIN	564			
O3_16	648444	6927568	BASSIN	2341			
O3_17	648381	6927156	MARE	113			
O3_86	648134	6927765	MARE	92		Mare qui déborde sur la route	
O3_104	648116	6928300	BASSIN	63

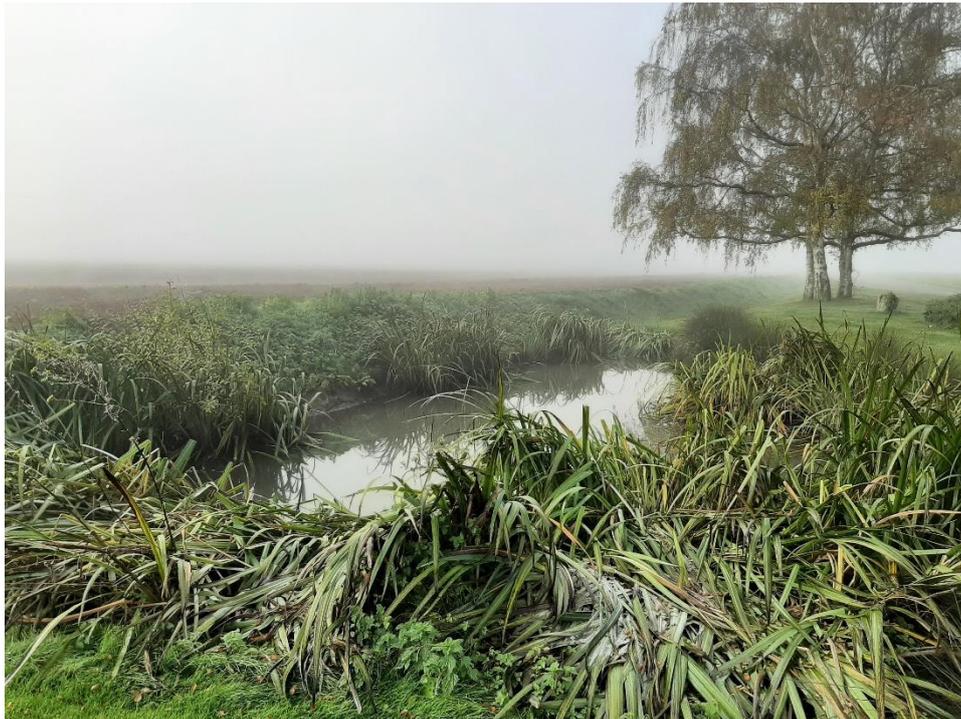
**Figure 436 - Vue sur l'ouvrage O3\_17**

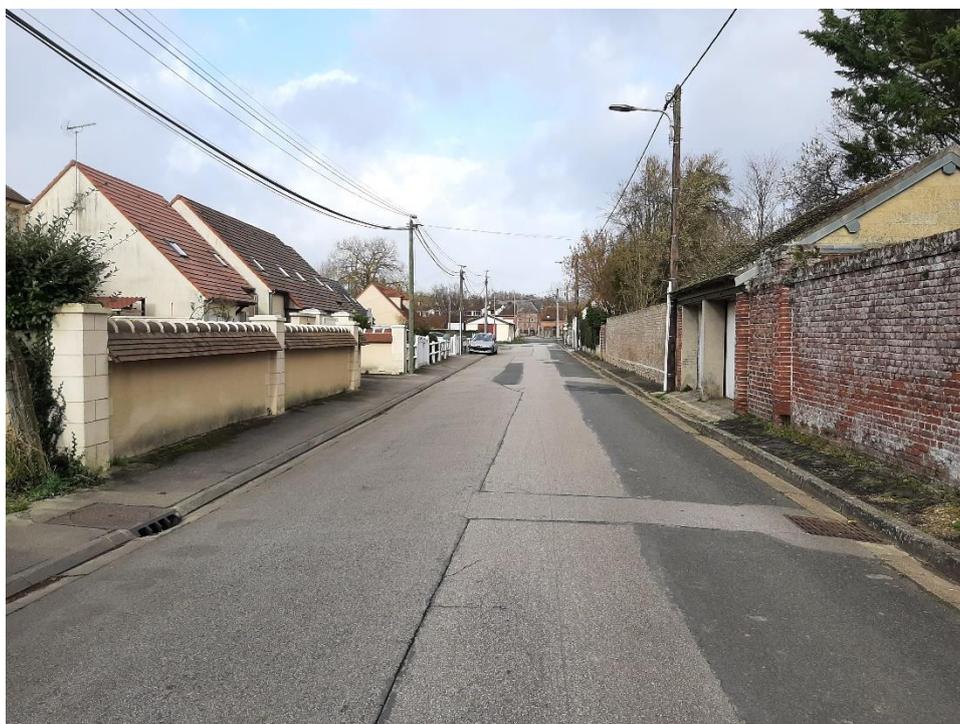
- Rue des Masures (**ROC\_5**) : Cette rue est fréquemment inondée lors de gros orages à la hauteur du n°11. A cet endroit, des avaloirs permettent de capter les eaux mais la commune a indiqué qu'il n'y aurait pas d'exutoire. Les eaux s'accumulent donc au niveau de ce point et ne s'évacuent pas en période de pluie. La mairie a déjà fait remonter ce dysfonctionnement à la CAB qui a pour projet de créer un fossé d'évacuation des eaux sur la prairie située en aval.

**Figure 437 - Vue sur le dysfonctionnement ROC\_5**

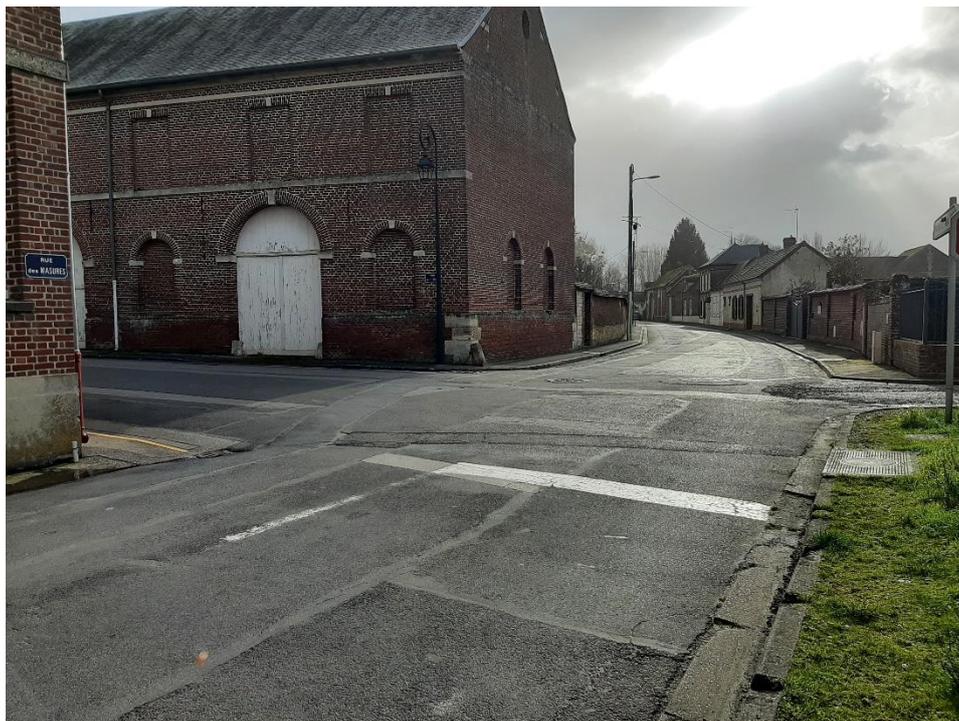
- Intersection entre la rue des Masures et la rue de l'Eglise (**ROC\_4**) : Le point bas de la voirie est inondé à chaque gros orage. Une grande partie des eaux de la commune s'écoule en effet vers ce point bas, ce qui a déjà provoqué le débordement des ruisselements vers les maisons à proximité.

**Figure 438 - Vue sur le dysfonctionnement ROC\_4**

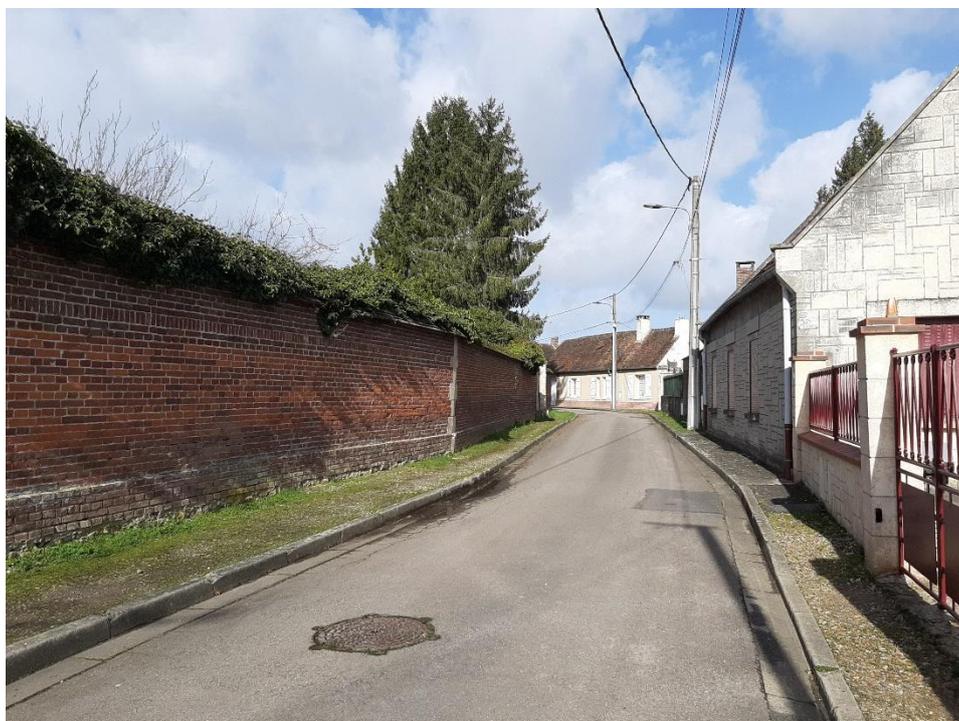
- La rue du Placot est inondée lors de gros orages par des ruissellements importants sur la voirie (**ROC\_7**).

**Figure 439 - Vue sur le dysfonctionnement ROC\_7**

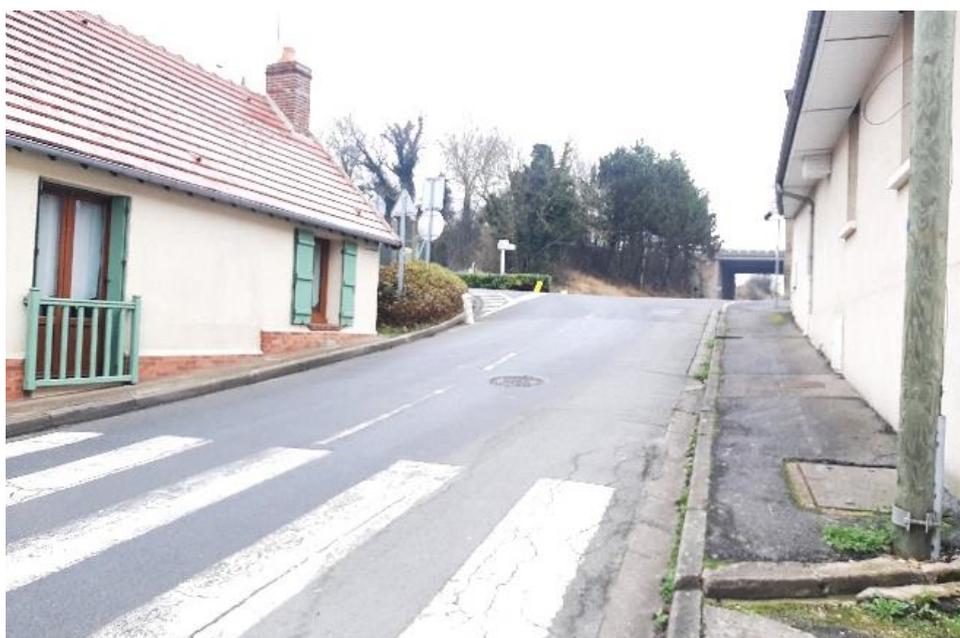
- Au niveau du hameau de Wagicourt : La rue Aimé Besnard (**THE\_12**) ressemblait à un torrent d'eau avec plus d'un mètre d'eau s'écoulant sur la voirie. A l'intersection entre la rue Aimé Besnard et la rue du Général de Gaulle, l'habitation au n°23 a eu sa cave inondée (**THE\_14**) et la maison au n°24 a eu environ 30 cm d'eau dans la pièce à vivre (**THE\_13**). L'habitation située au n°2 impasse du Marais a aussi eu sa cave inondée par les ruissellements provenant de la voirie (**THE\_15**).

**Figure 441 – Vue sur les dysfonctionnements THE\_13 et THE\_14**

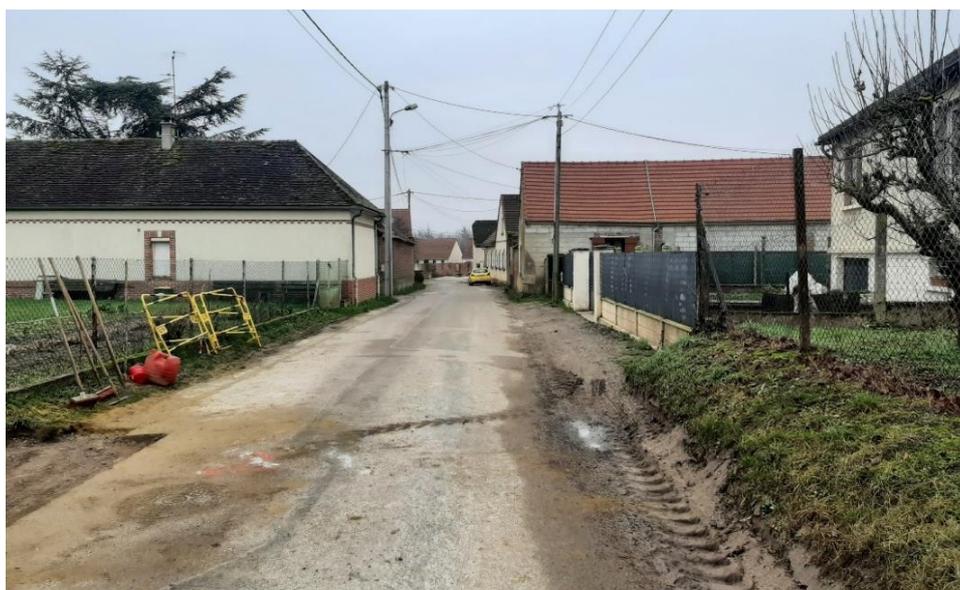
- Entre le hameau de Wagicourt et le centre-bourg, le talus qui longe la rue du Général de Gaulle a cédé à quatre endroits lors des événements de juin 2021, provoquant des coulées de boue sur la route (**THE\_19**). Cet événement exceptionnel n'était jamais arrivé auparavant (des murs de boues d'environ 3 m de hauteur sur la voirie ont été observés).
- Au niveau du centre-bourg : La rue de Nivillers et la rue de la Libération ont été inondées lors des événements de juin 2021 (**THE\_9**). La mairie indique que ces rues ressemblaient à des torrents d'eau.

**Figure 442 - Vue sur le dysfonctionnement THE\_9**

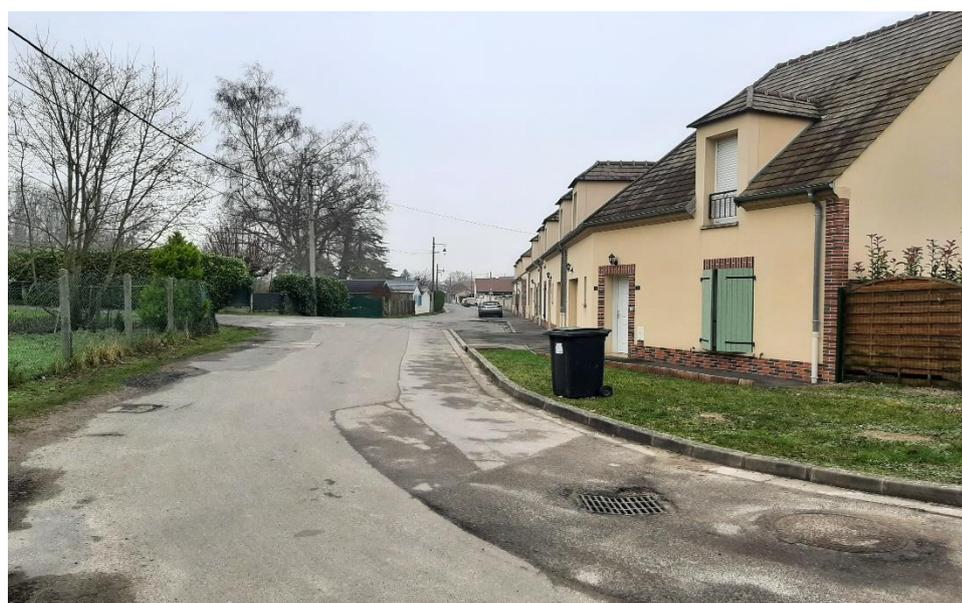
- Rue du Pont de Pierres : La voirie et des caves (**THE\_6,7,8**) sont régulièrement inondées dans cette rue. De plus, à l'intersection entre la rue du Pont de Pierres et la rue du 11 Novembre (**THE\_4 et THE\_5**), le point bas de la voirie est fréquemment inondé, tout comme l'habitation située à l'angle où les ruissellements de la voirie s'engouffrent dans la pièce à vivre.

**Figure 443 - Vue sur les dysfonctionnements THE\_4 et THE\_5**

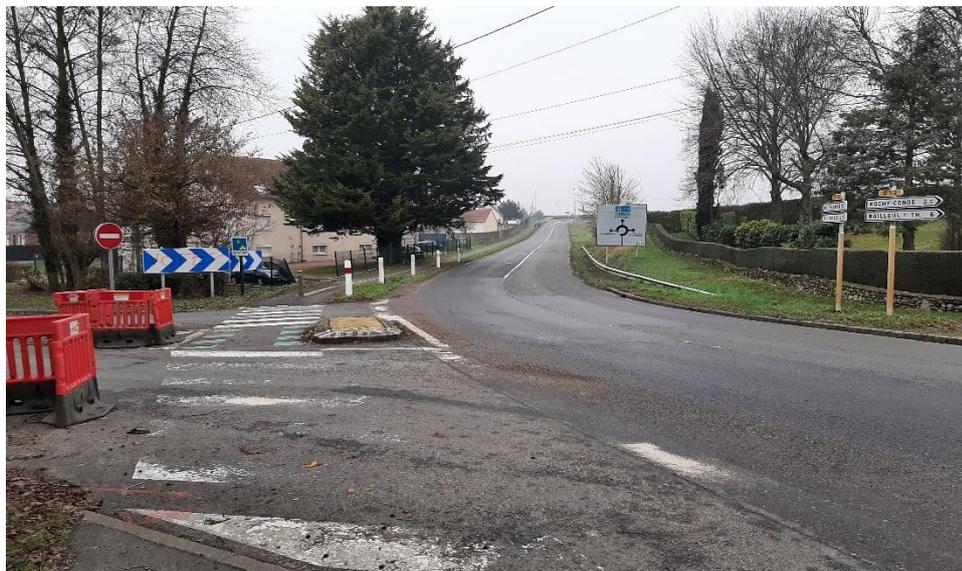
- Le point bas de la RD12, à l'intersection avec la rue du Maréchal Leclerc, est inondé fréquemment par les ruissellements provenant de la voirie et des parcelles agricoles situées en amont (**THE\_2 et THE\_3**).

**Figure 444 - Vue sur le dysfonctionnement THE\_2**

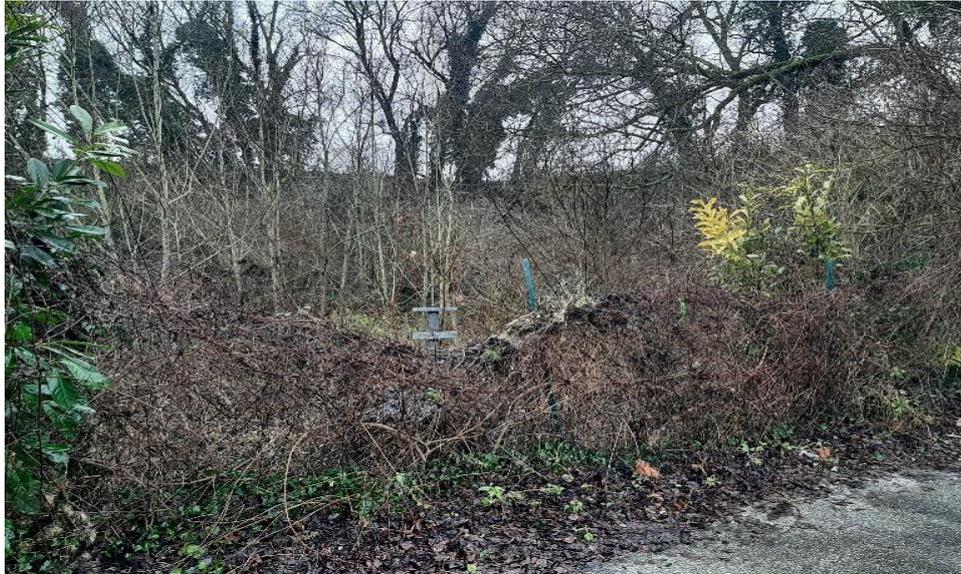
ID	X	Y	TYPE	SURFACE	VOLUME	FUITE	COMMENTAIRES
O3_1	636871	6926057	BASSIN ROUTIER	615	-		
O3_23	637989	6926820	BASSIN ROUTIER	3118	-		
O3_24	639387	6924655	BASSIN ROUTIER	2169	-		
O3_25	639457	6924636	BASSIN ROUTIER	1638	-		
O3_55	639144	6924893	BASSIN ROUTIER	5033	-		
O3_77	637342	6926376	BASSIN ROUTIER	396	-		
O3_78	638234	6925227	BASSIN ROUTIER	731	-		
O3_79	638059	6926879	BASSIN ROUTIER	607	-		
O3_95	639088	6924506	BASSIN	520	580	infiltration	Bassin sec à ciel ouvert
O3_96	637173	6925460	BASSIN ROUTIER	444	-		Bassin non entretenu reprenant une partie des eaux de la RN31

**Figure 448 - Vue sur l'ouvrage O3\_96**

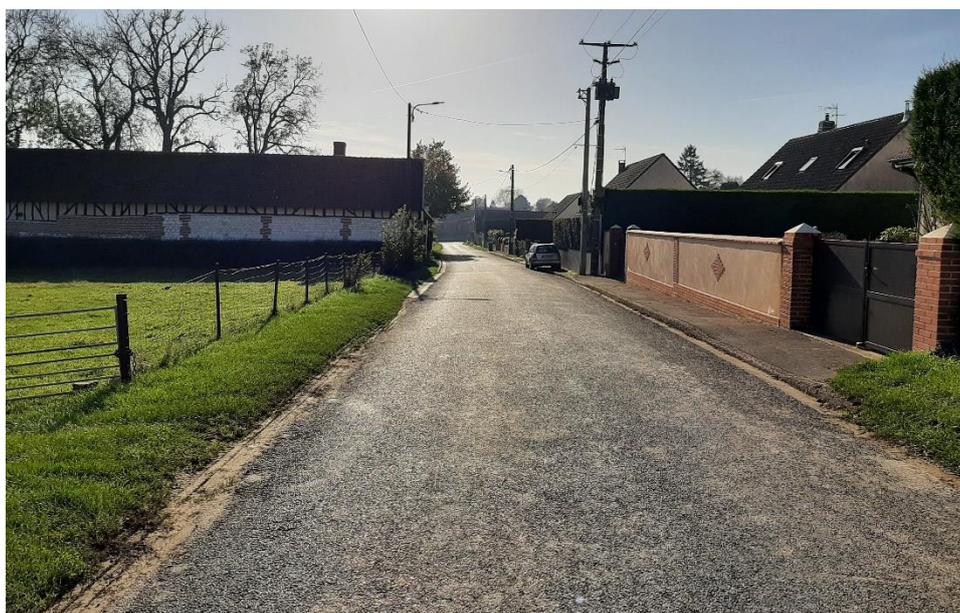
- Route d'Henu (**VEL\_1**) Des coulées de boue ont été observées sur la voirie il y a 5 ans par un apport important de ruissellements provenant des parcelles agricoles.

Figure 452 - Vue sur le dysfonctionnement VEL\_1

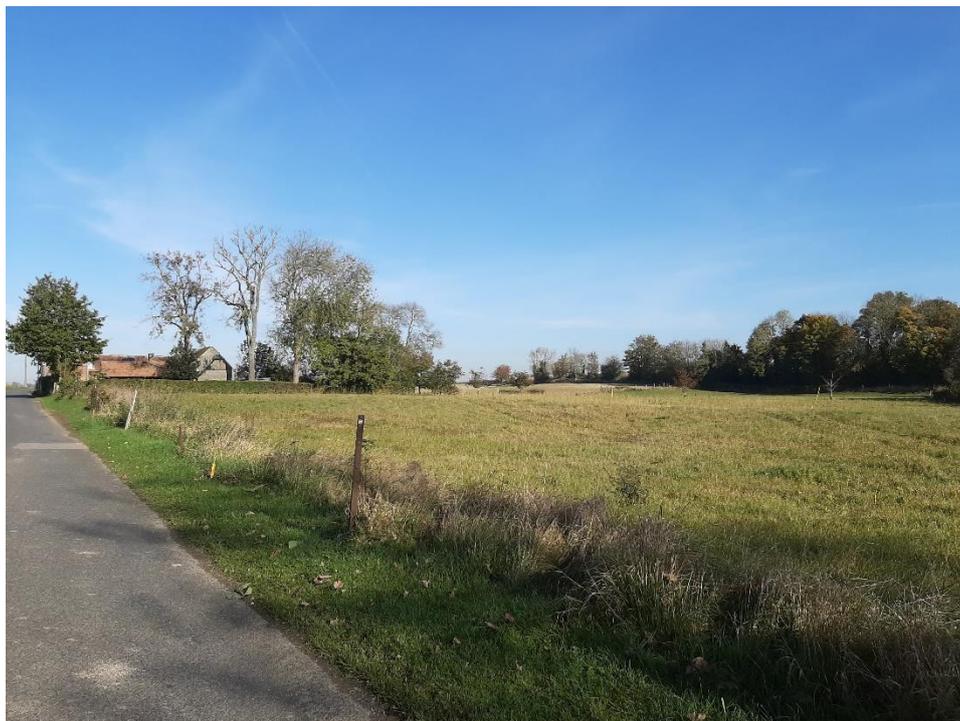
- La pâture située à l'intersection entre la route d'Henu et la rue de de la Barre est souvent en eau par un apport important de ruissellements (**VEL\_4**). Il est à noter que lors des investigations de terrain, un projet de construction était prévu à l'angle de la parcelle.

**Figure 453 - Vue sur le dysfonctionnement VEL\_4**

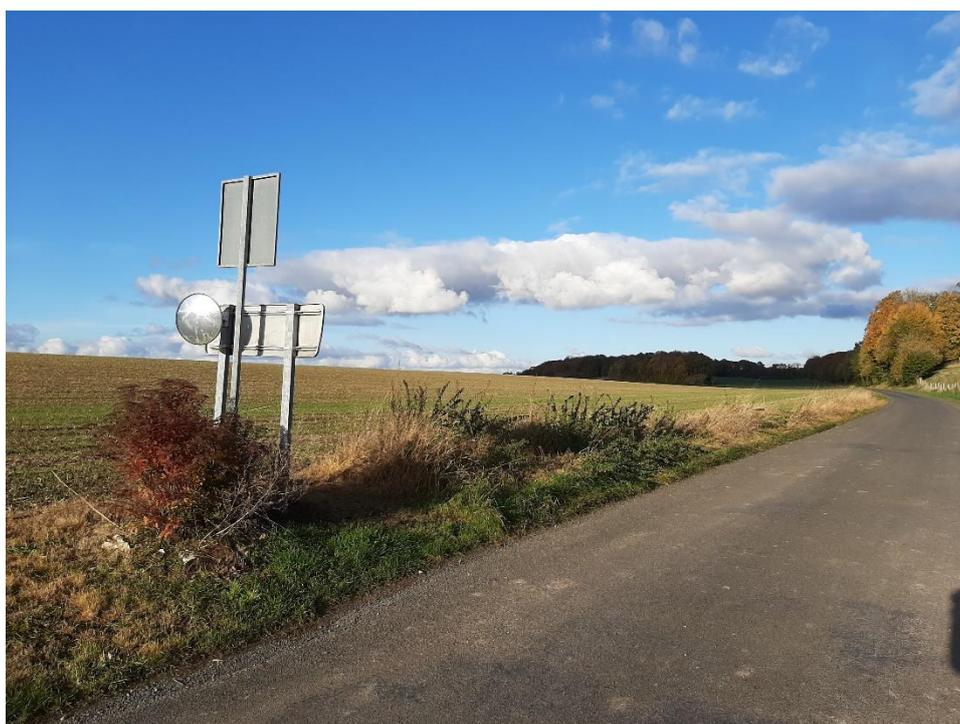
- La route de Lafraye (**VEL\_3**) : L'aval de la rue, à l'intersection avec la rue du Mont Olivet a déjà été inondée en 1995 par un apport important de ruissellements provenant des parcelles agricoles. La voirie reprend en effet les eaux du talweg principal provenant de la partie nord de la commune.

**Figure 454 - Vue sur le dysfonctionnement VEL\_3**

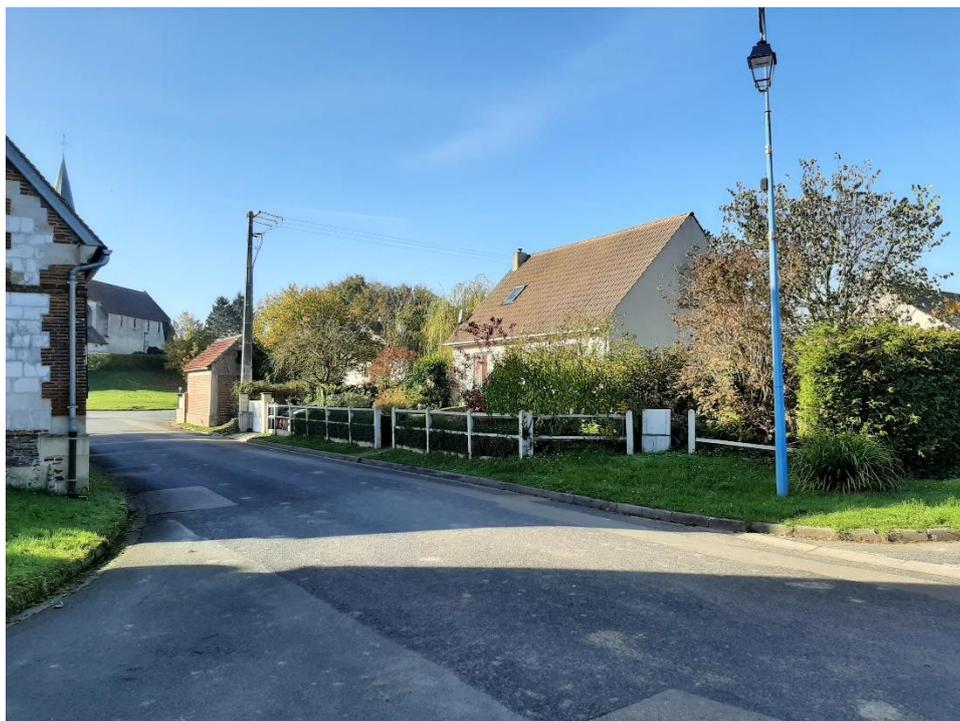
- Rue de l'Eglise (**VEL\_2**) : La cave de l'habitation située à l'intersection entre la rue de l'Eglise et la rue du Mont Olivet a été inondée en 1995 par les ruissellements de la voirie.

**Figure 455 - Vue sur le dysfonctionnement VEL\_2**

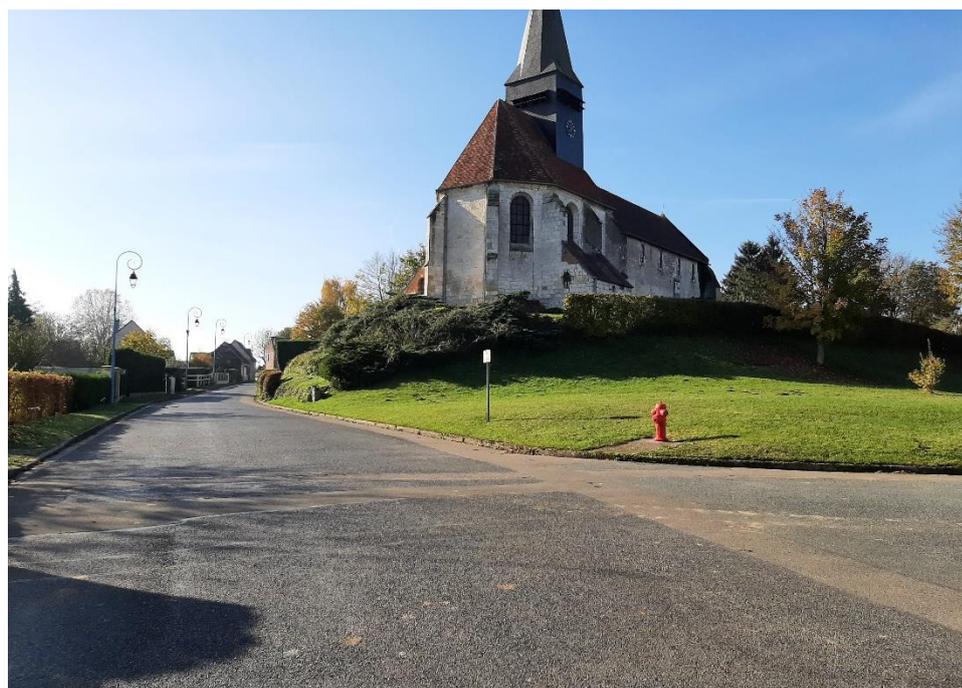
- Rue de l'Eglise (**VEL\_5 et VEL\_6**) : La commune a rapporté que plusieurs garages ont déjà été inondés rue de l'Eglise par les ruissellements de la voirie qui se sont engouffrés vers les garages. Ces événements remontent à 2000 et 2011. De plus, les maisons situées à proximité du fossé à l'intersection entre la rue de l'Eglise et la rue de la Barre ont aussi été inondées dans les années 1990 par un apport important de ruissellements urbains.

**Figure 456 - Intersection entre la rue de l'Eglise et la rue de la Barre**
