| Type | Canalisation |
| Adresse | Le-Mont-Saint-Adrien - Chemin de Saint-Germain |

Description : Redimensionnement de la canalisation

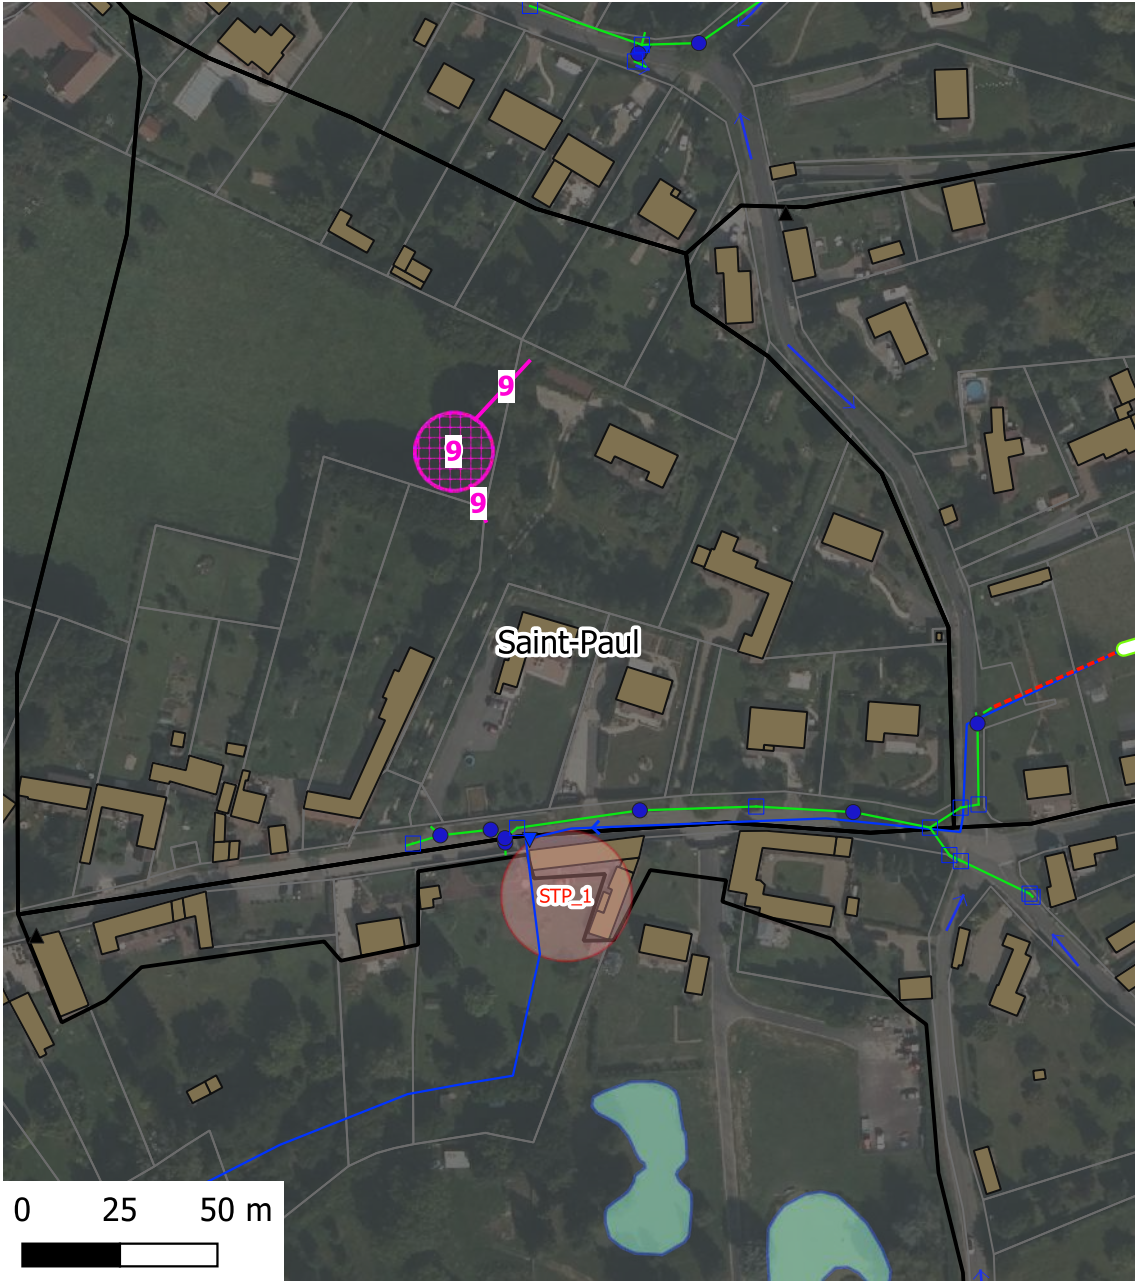
| Type | Mare |

Description : Mettre en place une mare

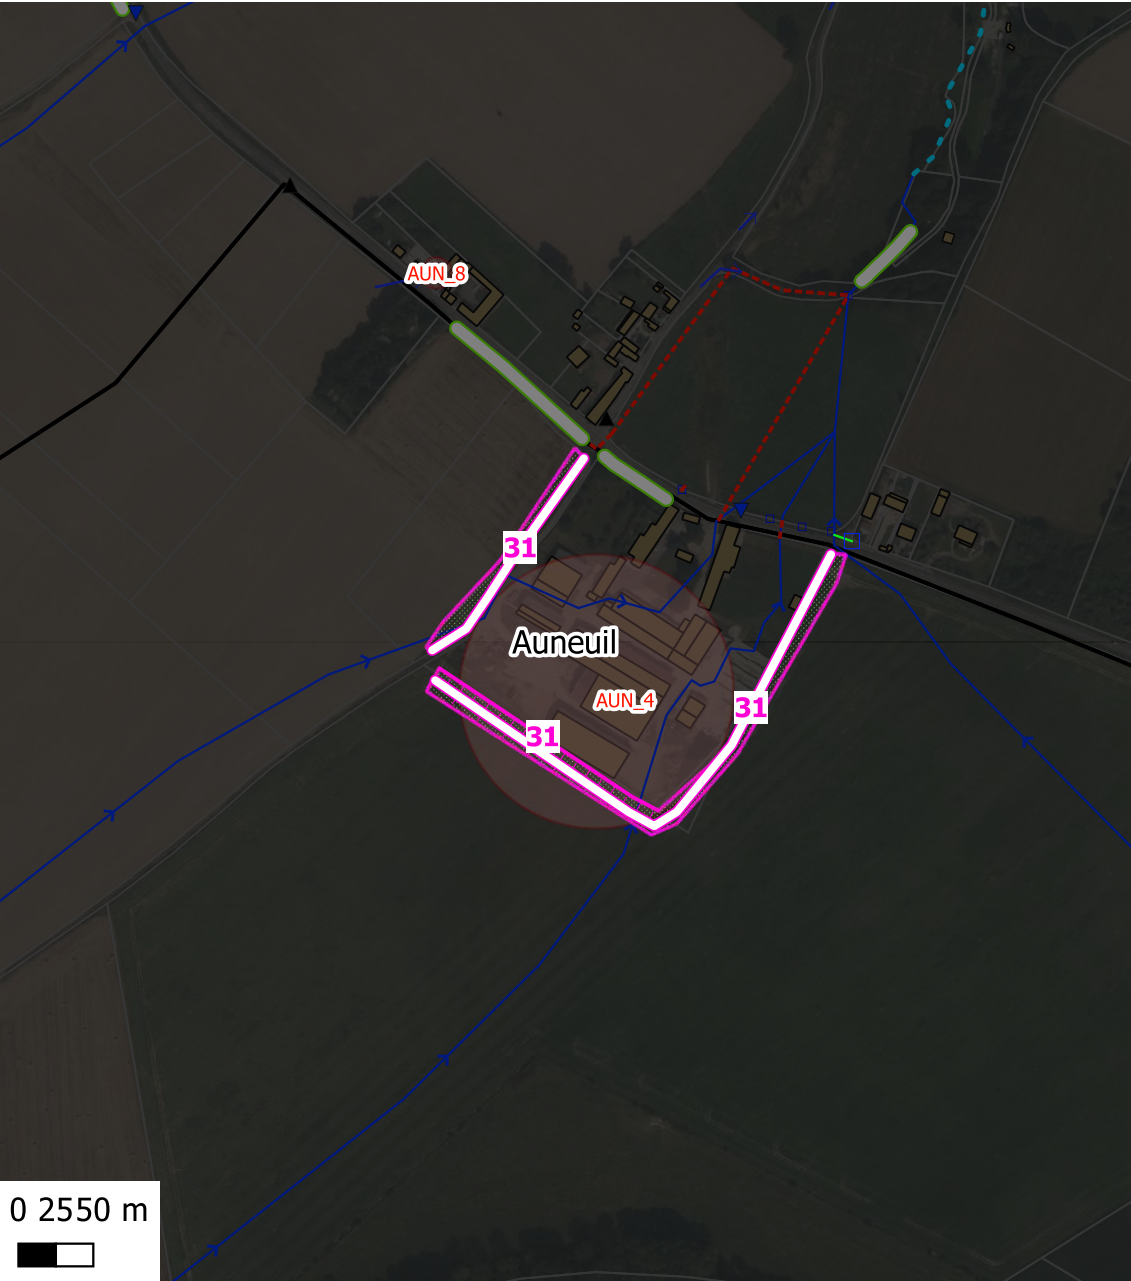
| Type | Talus et fossés |

Description : Mettre en place des mesures de protection rapprochées (fossé/talus) et planter une bande enherbée en amont du fossé

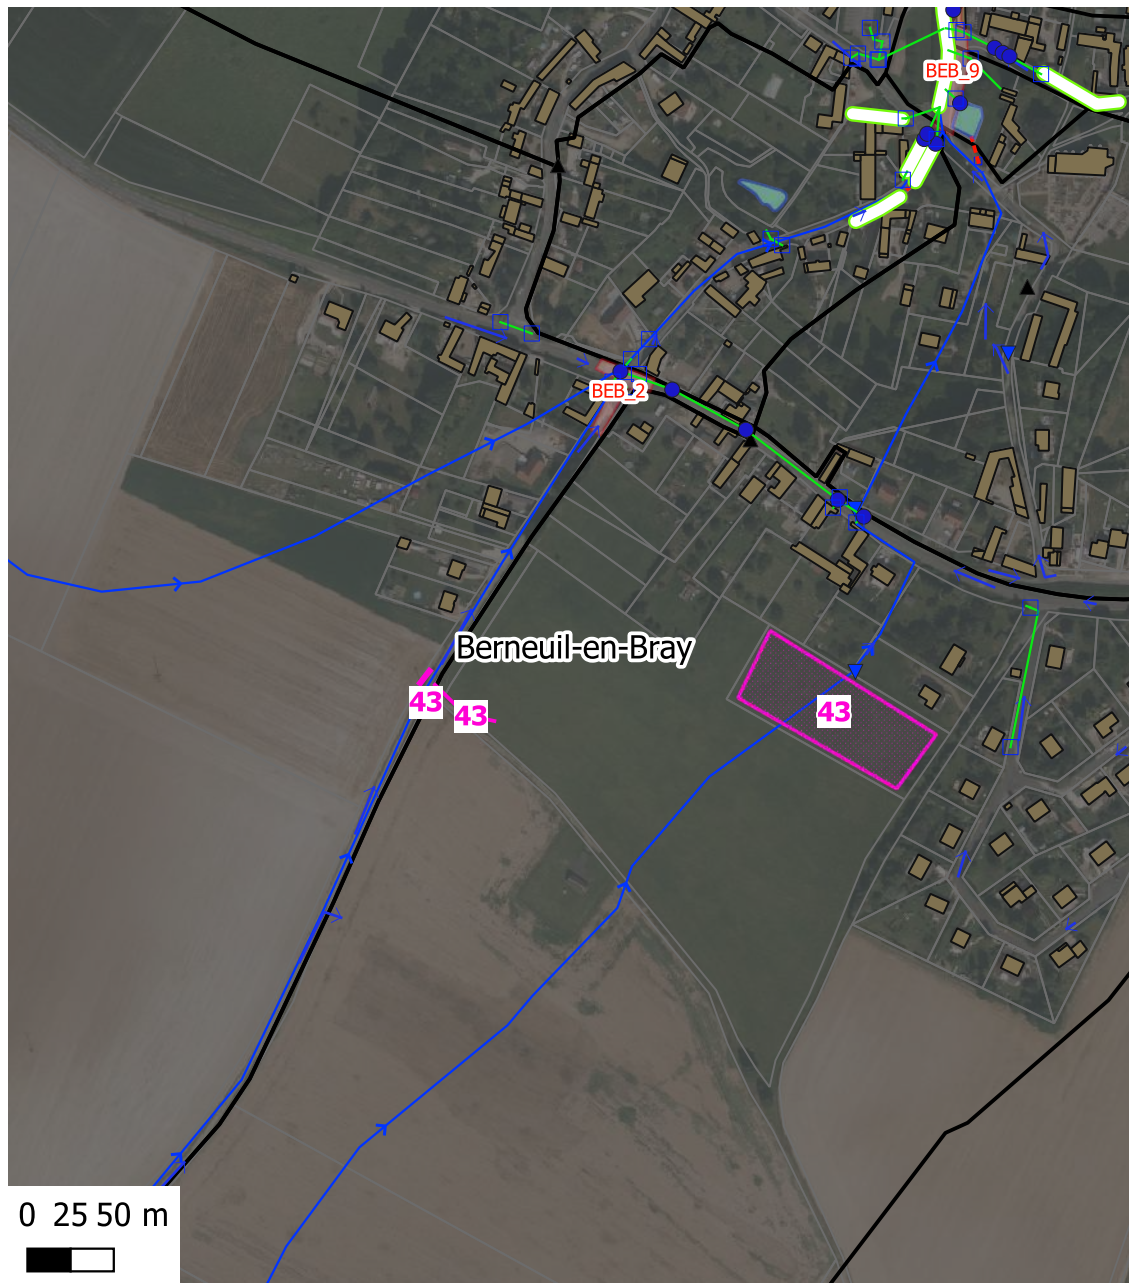
| Type | Prairie inondable |

Description : Mettre en place une prairie inondable. Diriger les eaux de voirie via caillebotis et canalisations vers la prairie inondable

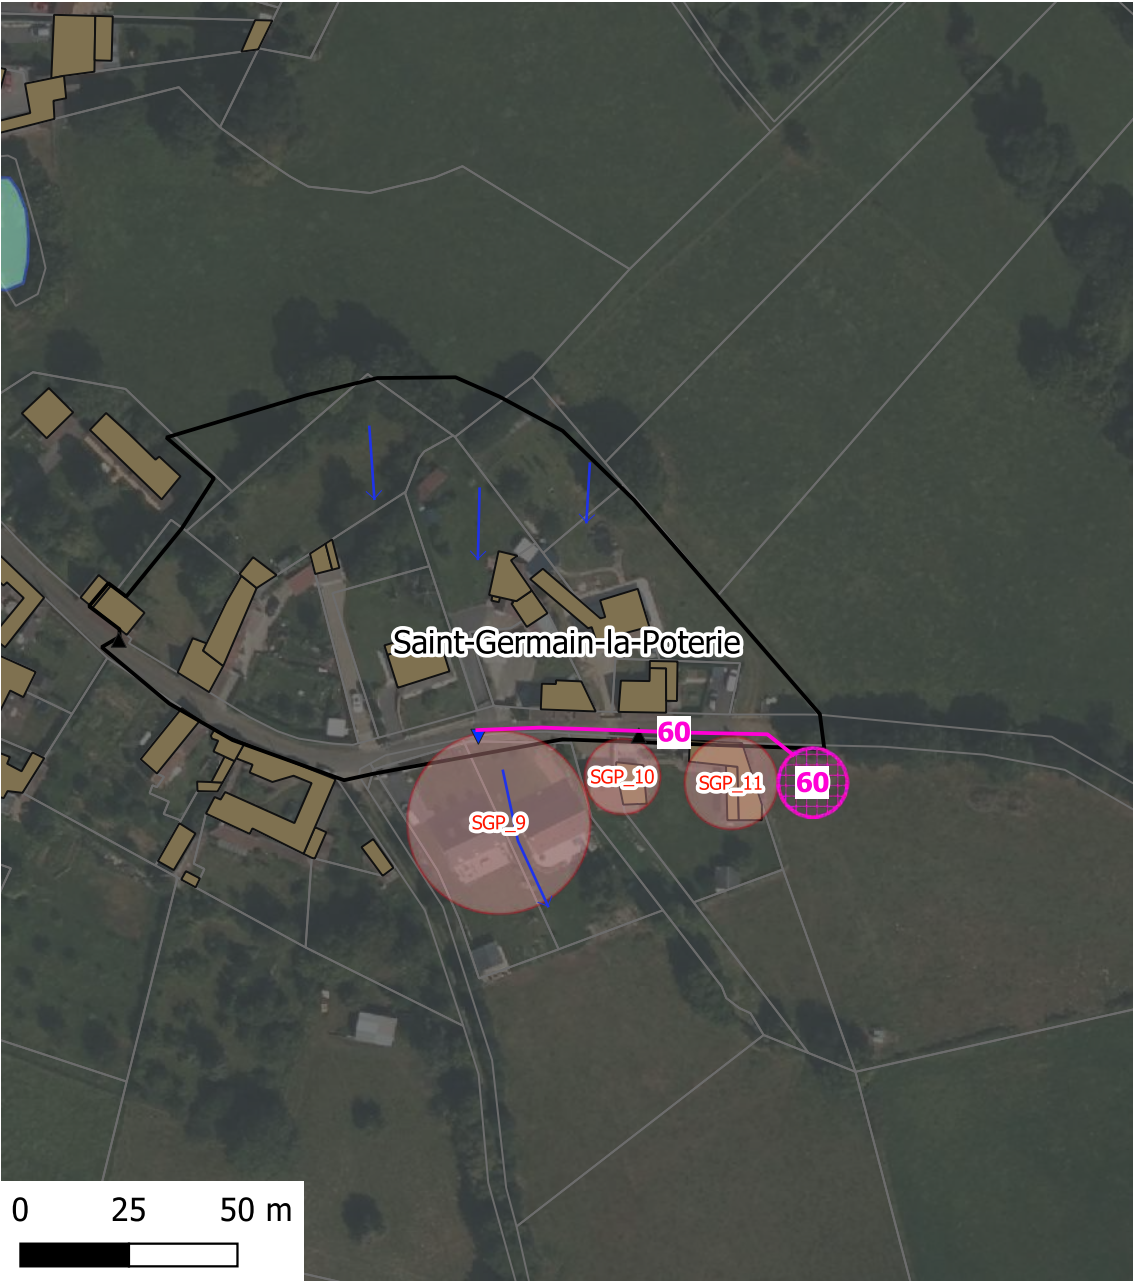
| Type | Réseau + mare |

Description : Mettre en place un réseau pluvial dans la rue. Diriger ce réseau pluvial vers une mare à créer.

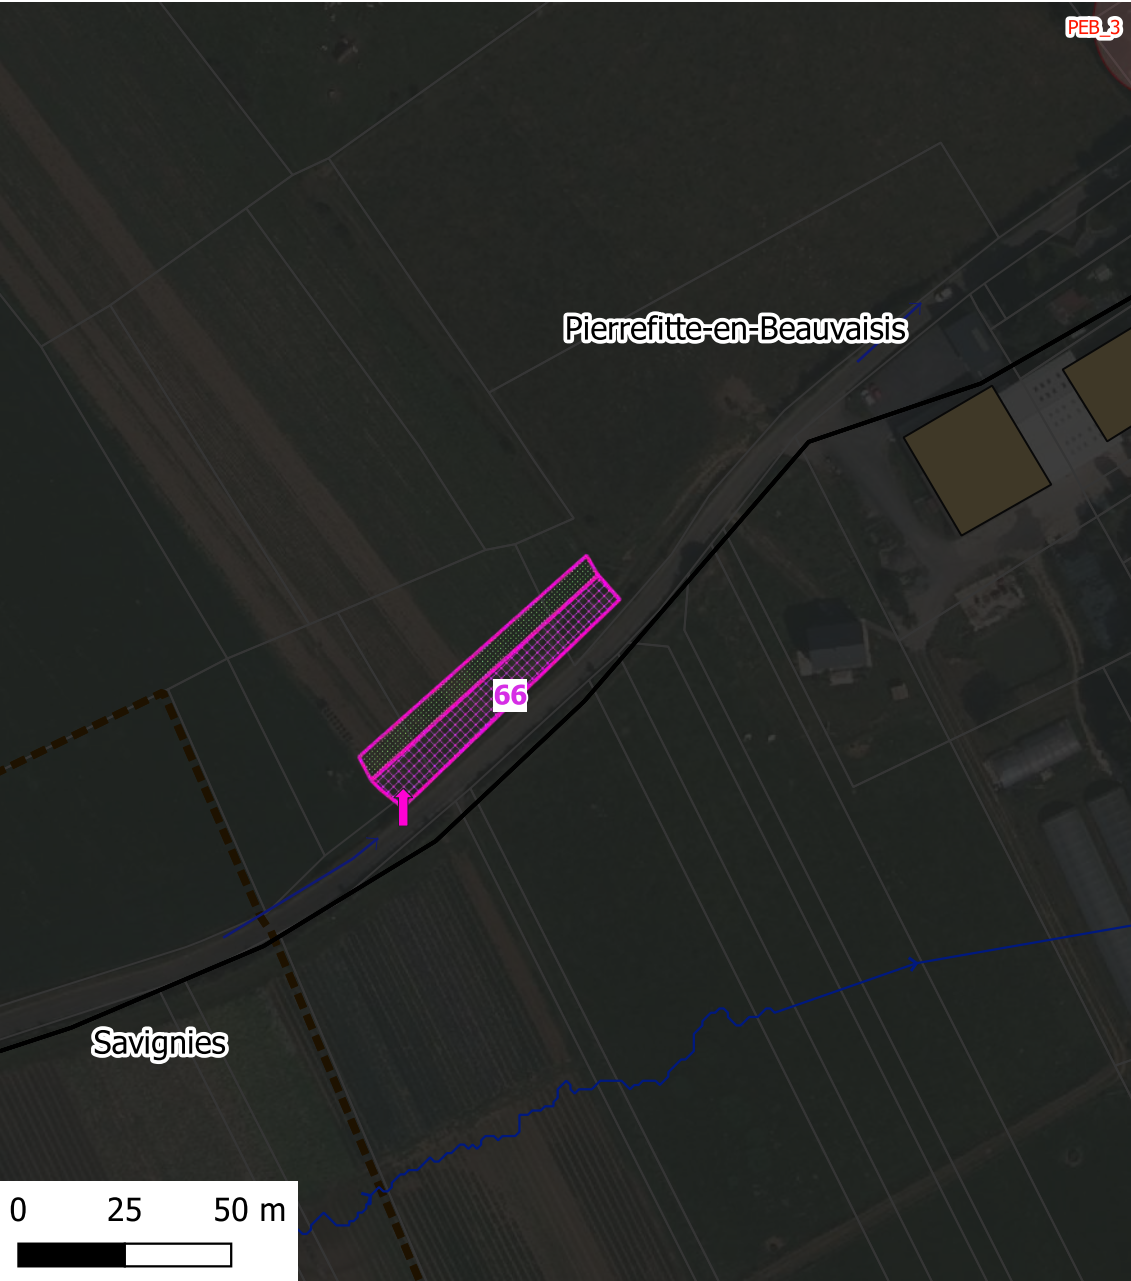
| Type | Noue d'infiltration |

Description : Mettre en place une noue de régulation/infiltration en bordure de parcelle. Rejet du débit de fuite en bordure de voirie. Enherber la partie amont de la noue.

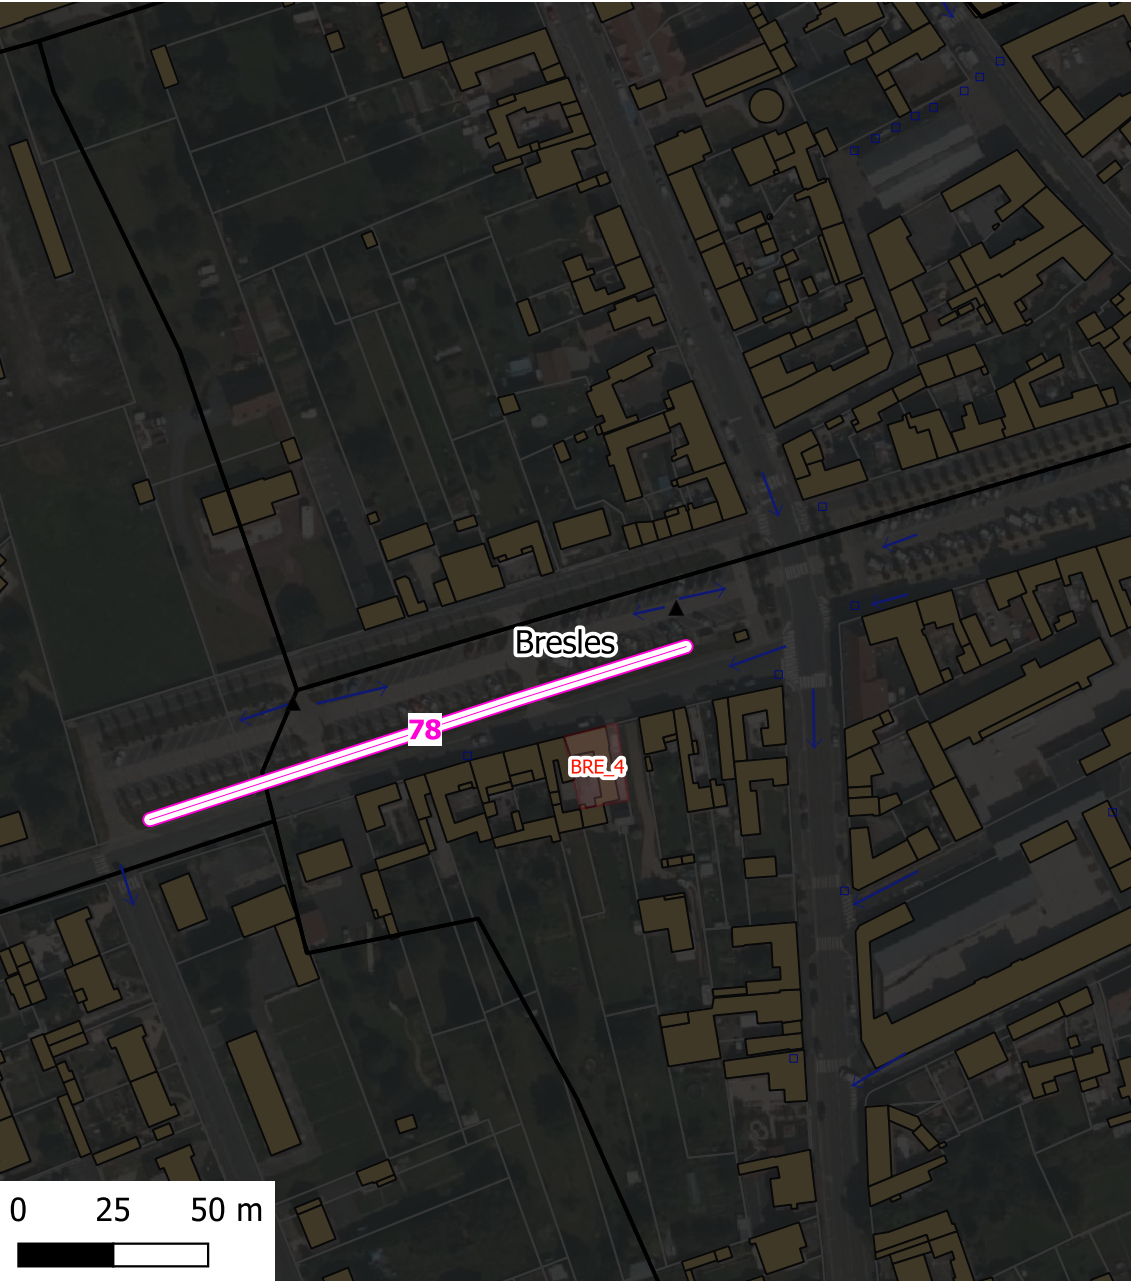
| Type | Noue d'infiltration |

Description : Mettre en place une noue d'infiltration afin de déconnecter les surfaces actives et d'infiltrer les eaux à la source

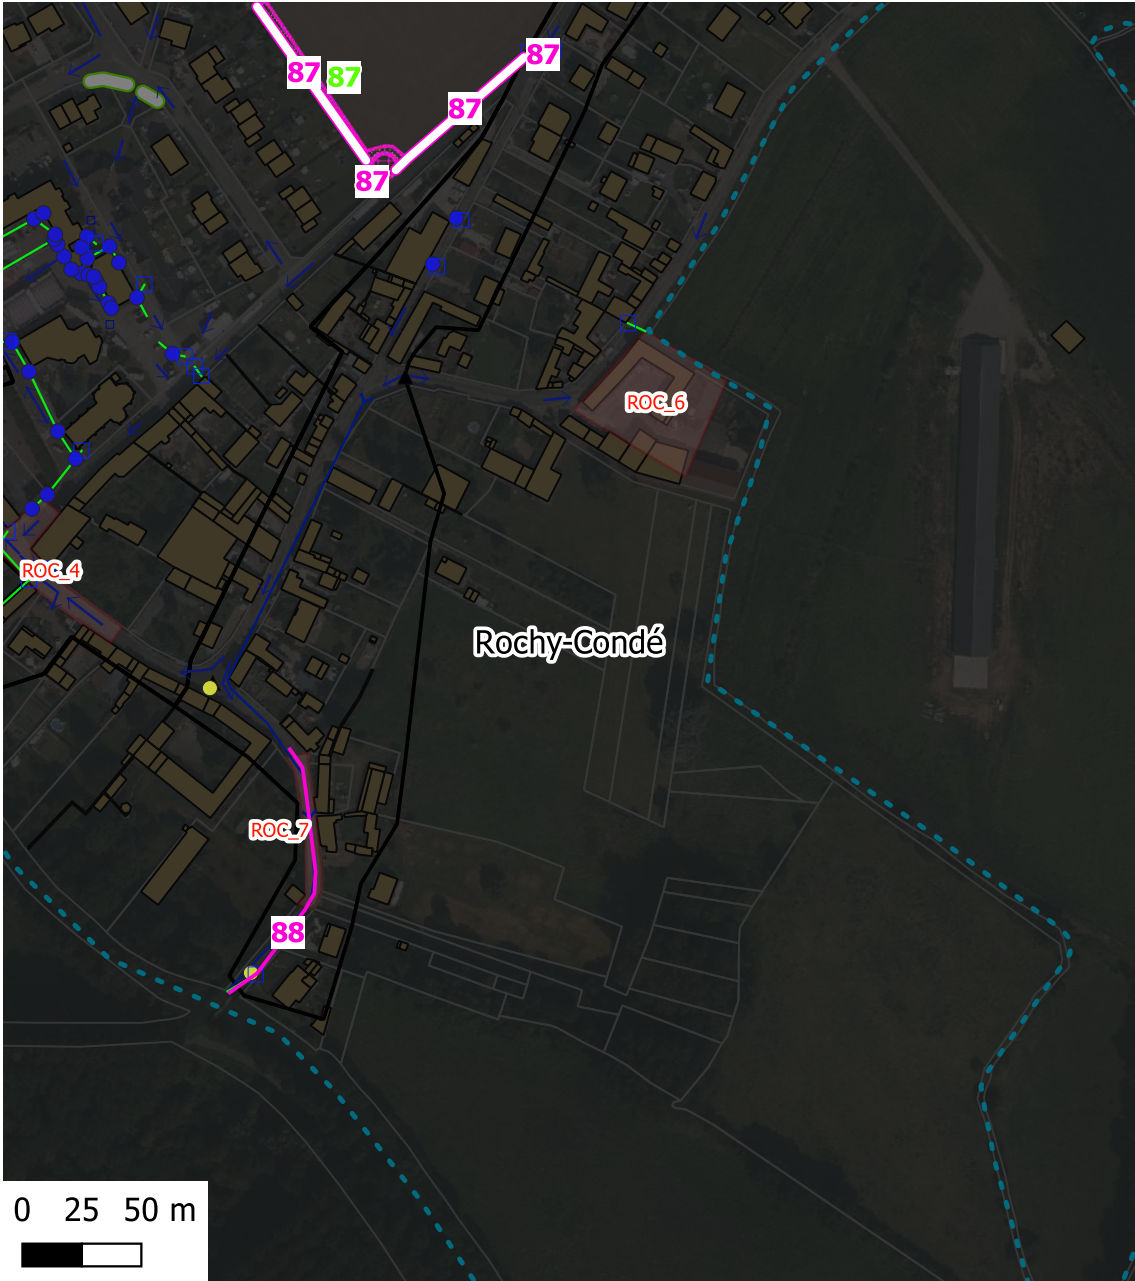
| Type | Réseau pluvial |

Description : Mettre en place un réseau pluvial

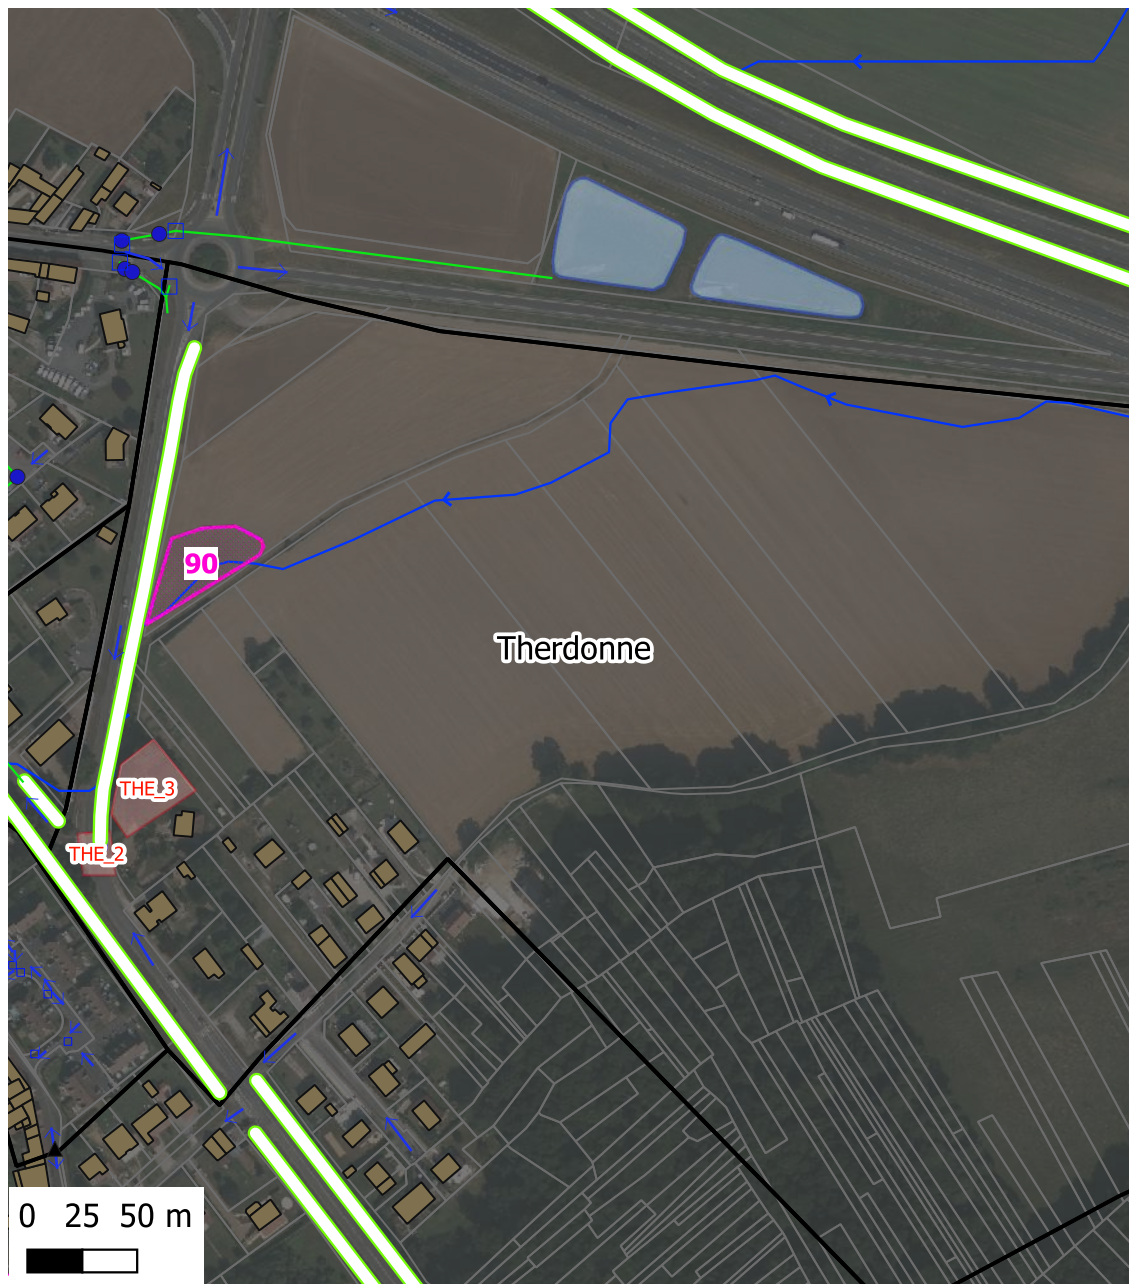
## Aménagement : 90

| Type | Bassin de régulation |

Description : Mettre en place à l'angle de la parcelle un bassin de régulation / infiltration. Ce bassin pourra être redimensionné pour y ajouter les ruissellements de la future zone d'urbanisation

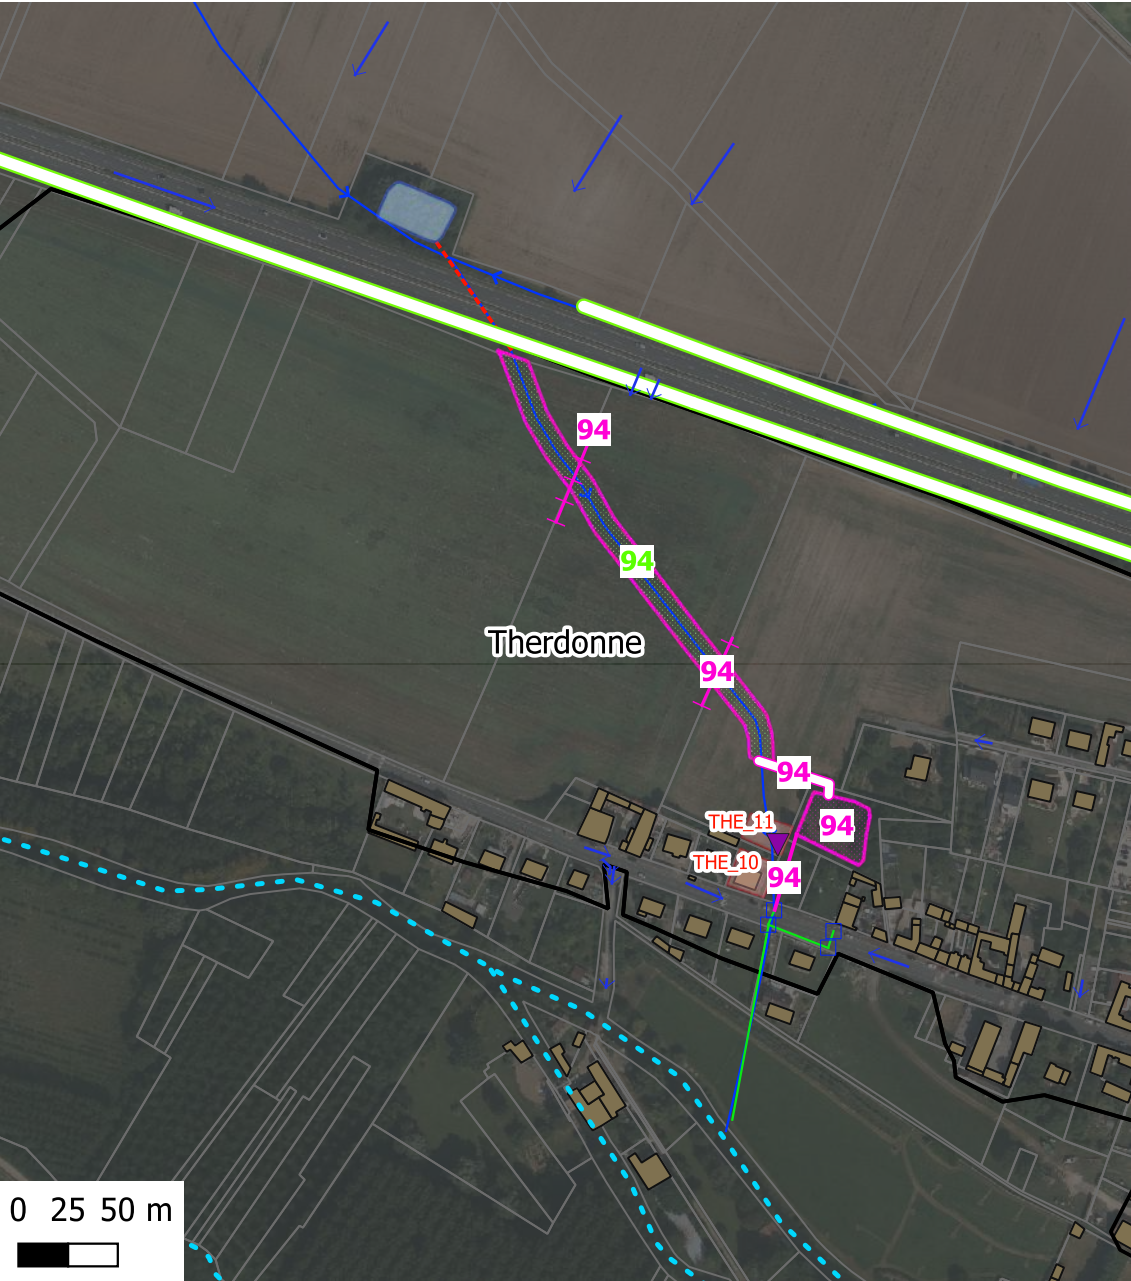
| Type | Bassin de régulation + hydraulique douce |

Description : Enherber le fond de vallée. Planter des haies aux limites parcellaires. Mettre en place un fossé de contournement dirigé vers un ouvrage de régulation à créer

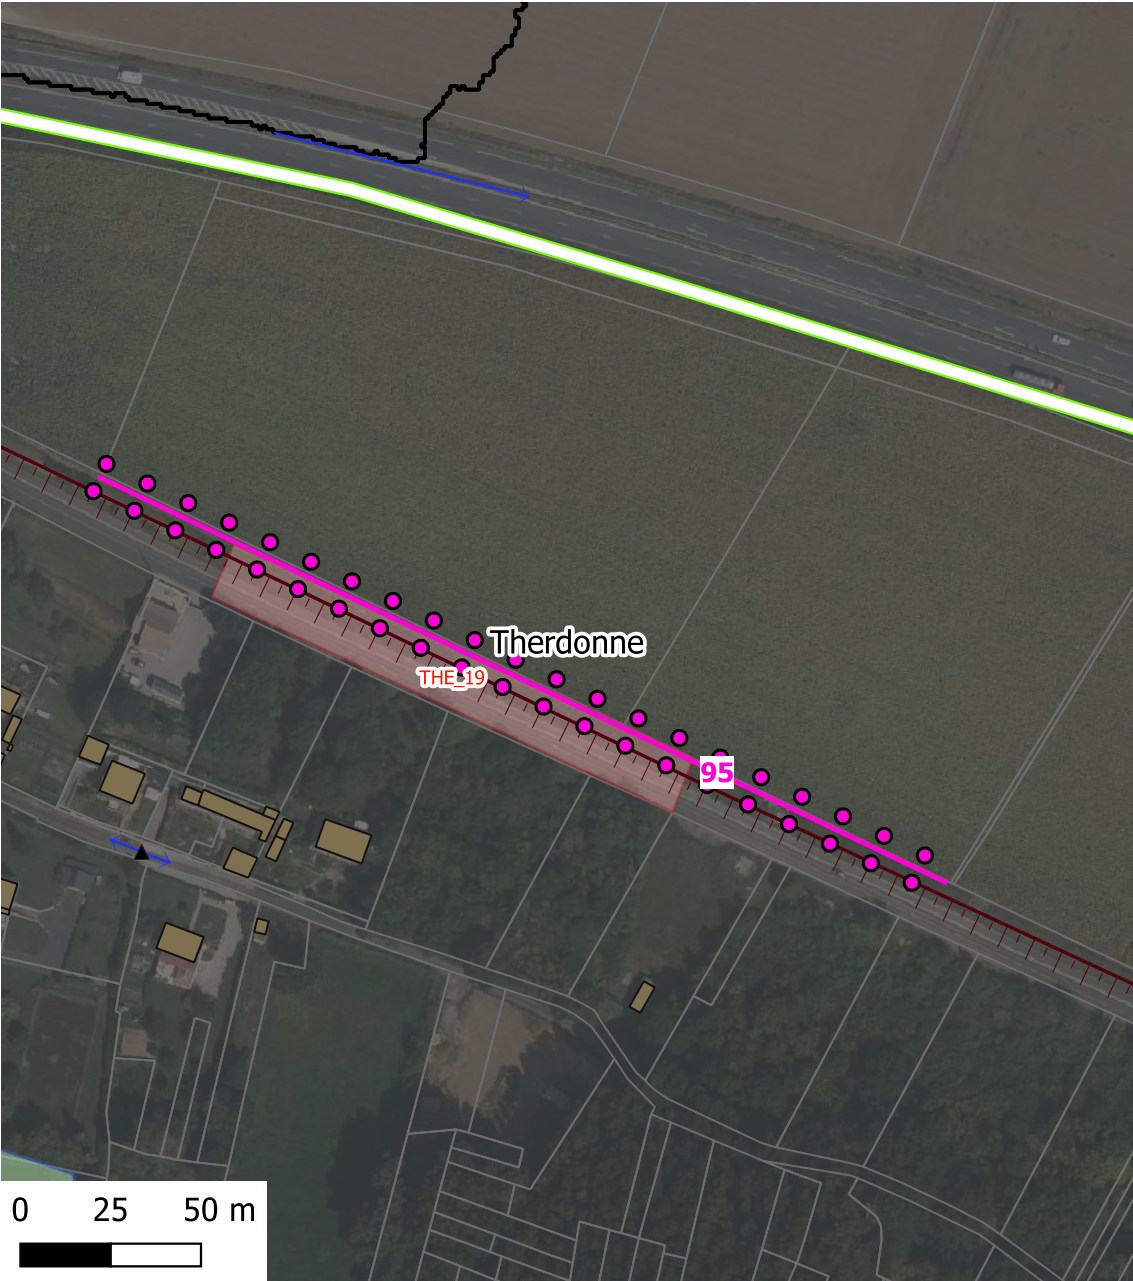
Aménagement : 95

| Type | Haies |

Description : Planter une haie en bordure de parcelle cultivée pour stabiliser le talus et freiner les ruissellements

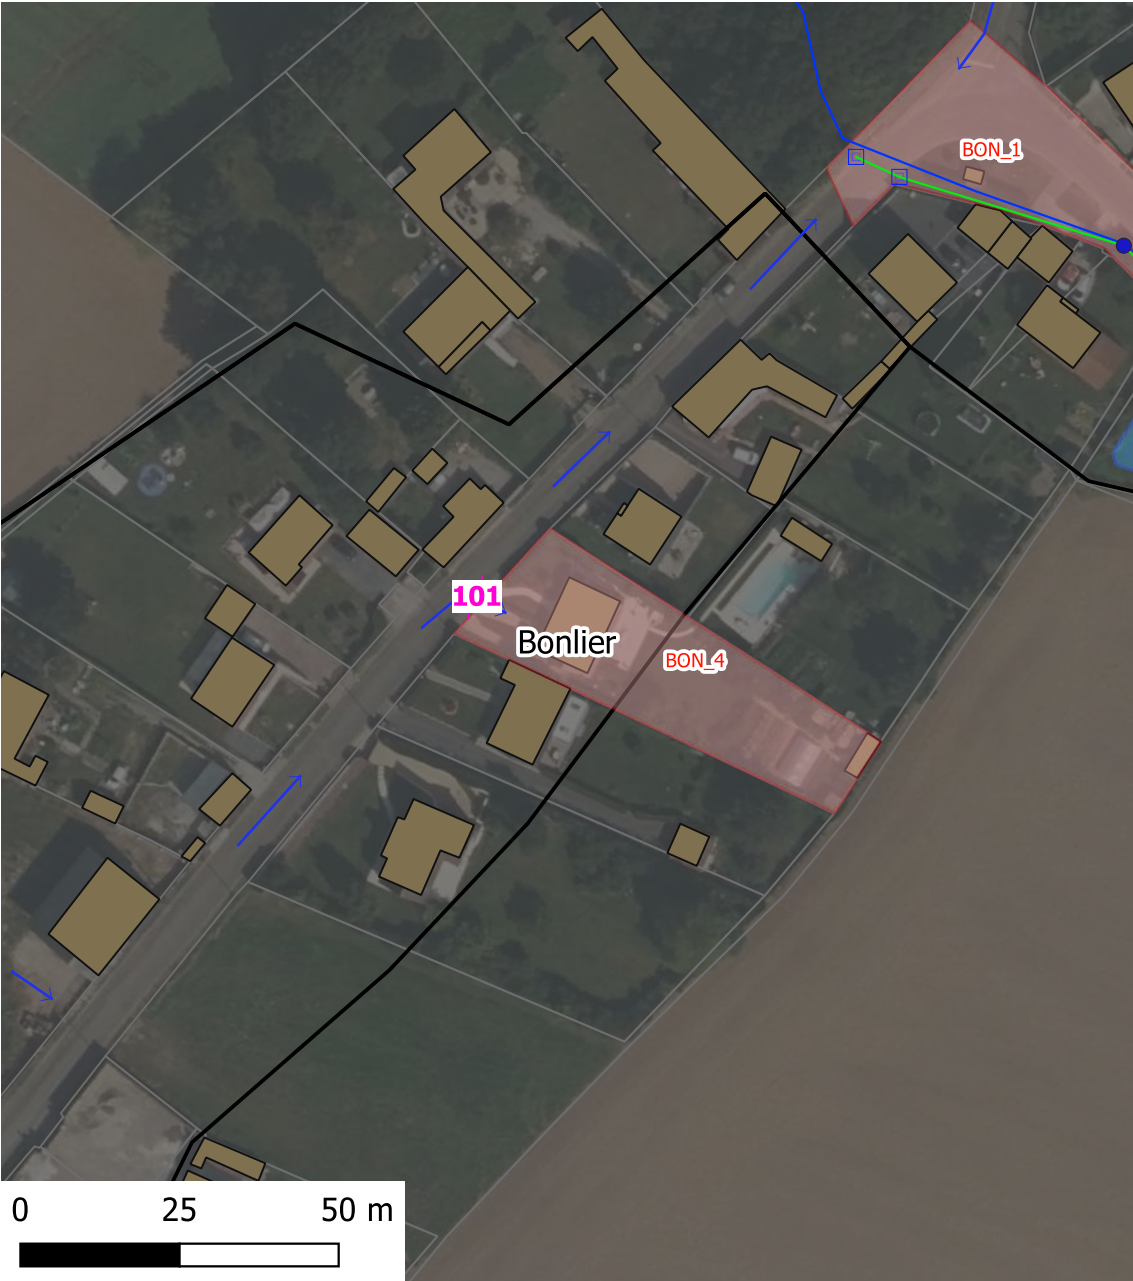
Aménagement : 101

| Type | Entrée rehaussée |

Description : Mettre en place une entrée rehaussée

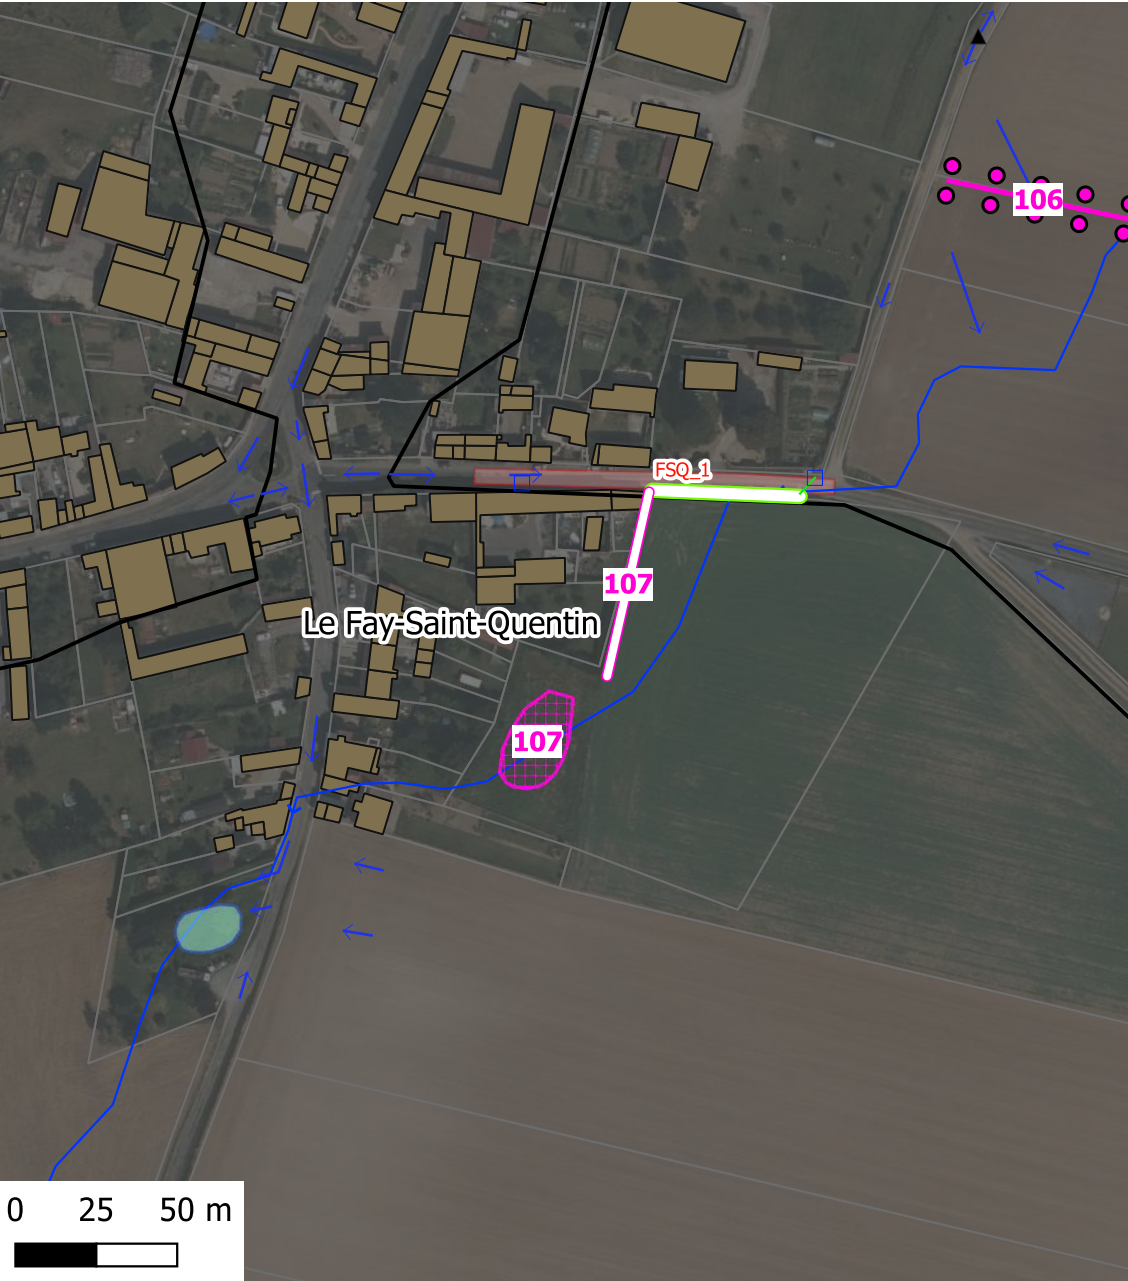
| Type | Fossé + mare |

Description : Mettre en place un fossé en bordure parcellaire afin d'évacuer les eaux pluviales vers une mare à créer

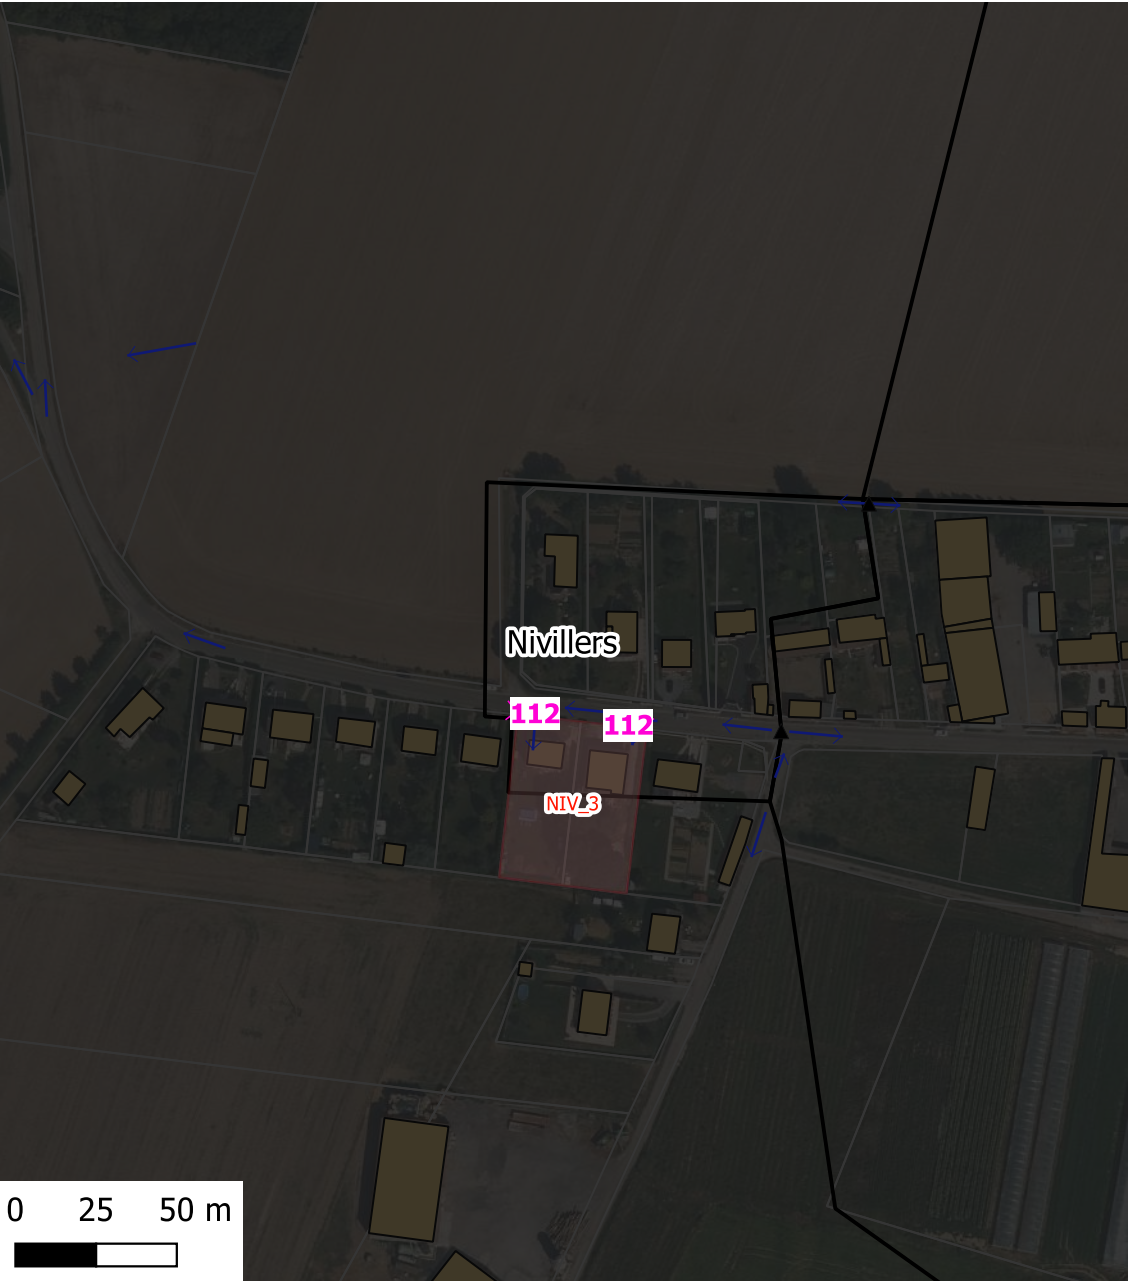
| Type | Entrée rehaussée |

Description : Mettre en place des entrées rehaussées au niveau des propriétés inondées

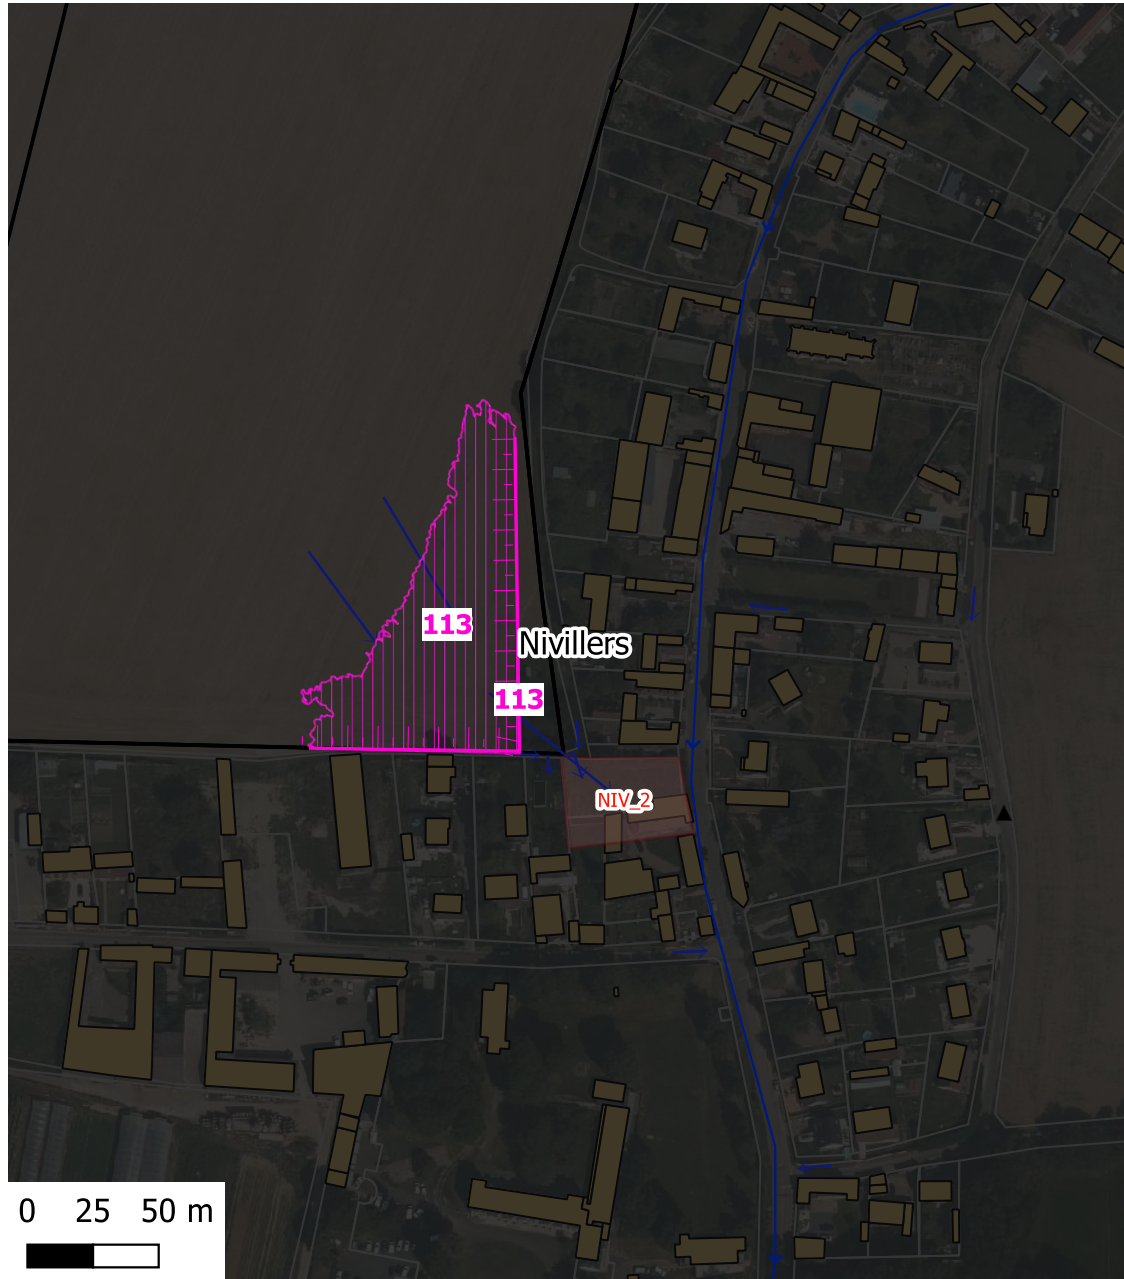
## Aménagement : 113

| Type | Talus busé |

Description : Mettre en place un talus busé en bordure de parcelle (hauteur max 1 m) diriger l'ouvrage de fuite via une servitude vers la voirie à l'Est

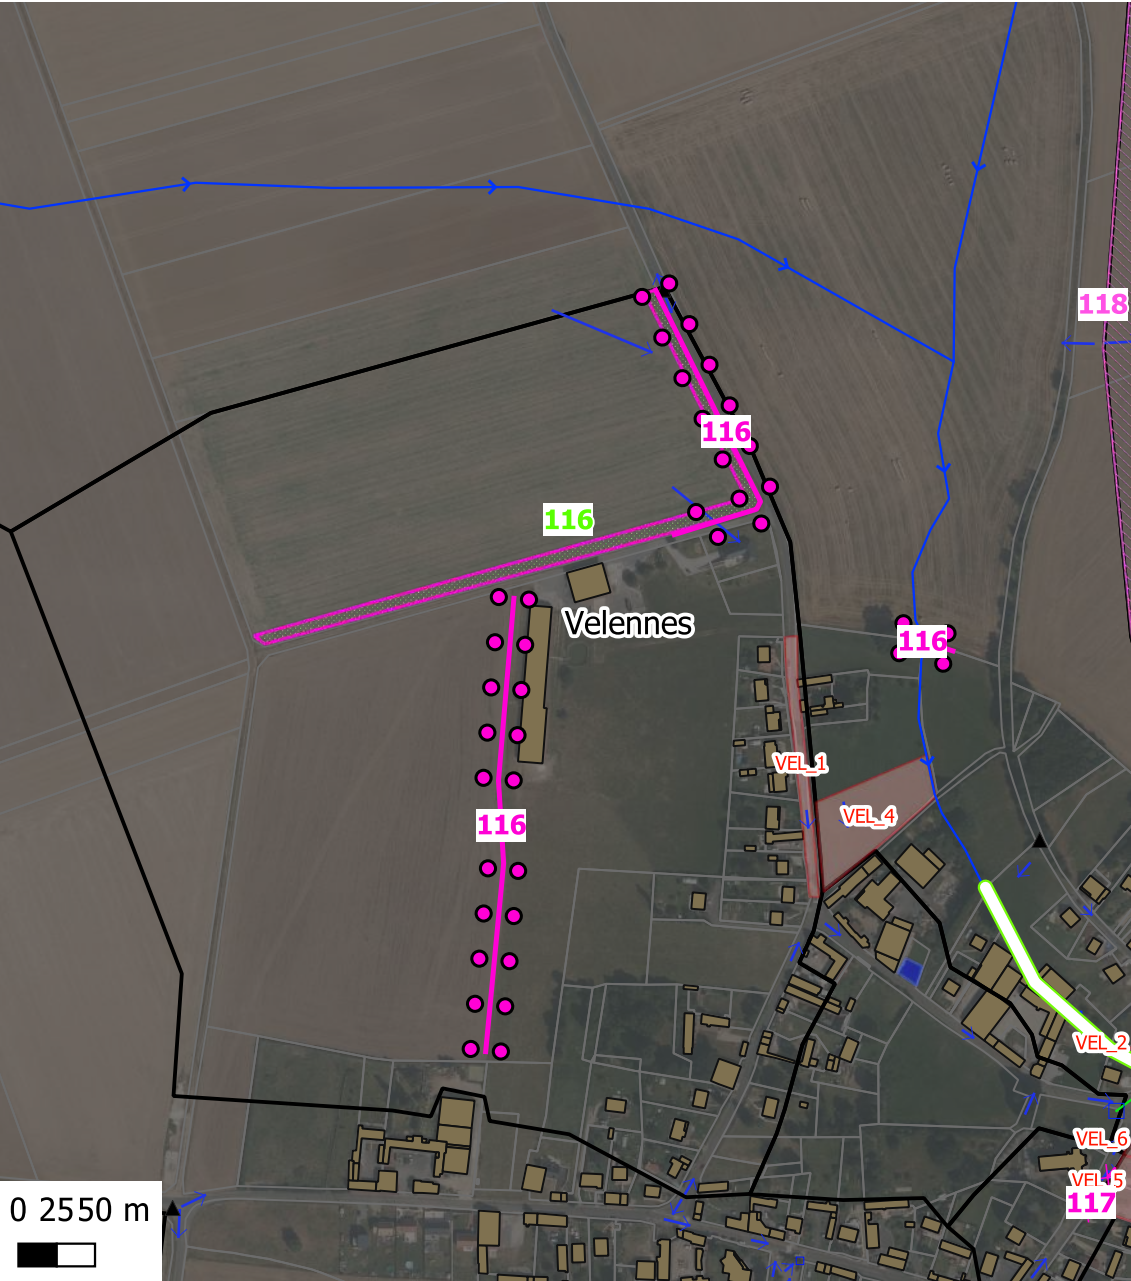
| Type | Hydraulique douce |

Description : Mettre en place des haies et bandes enherbées aux limites parcellaires
