| Type | Canalisation |
| Adresse | Le-Mont-Saint-Adrien - Chemin de Saint-Germain |

Description : Redimensionnement de la canalisation

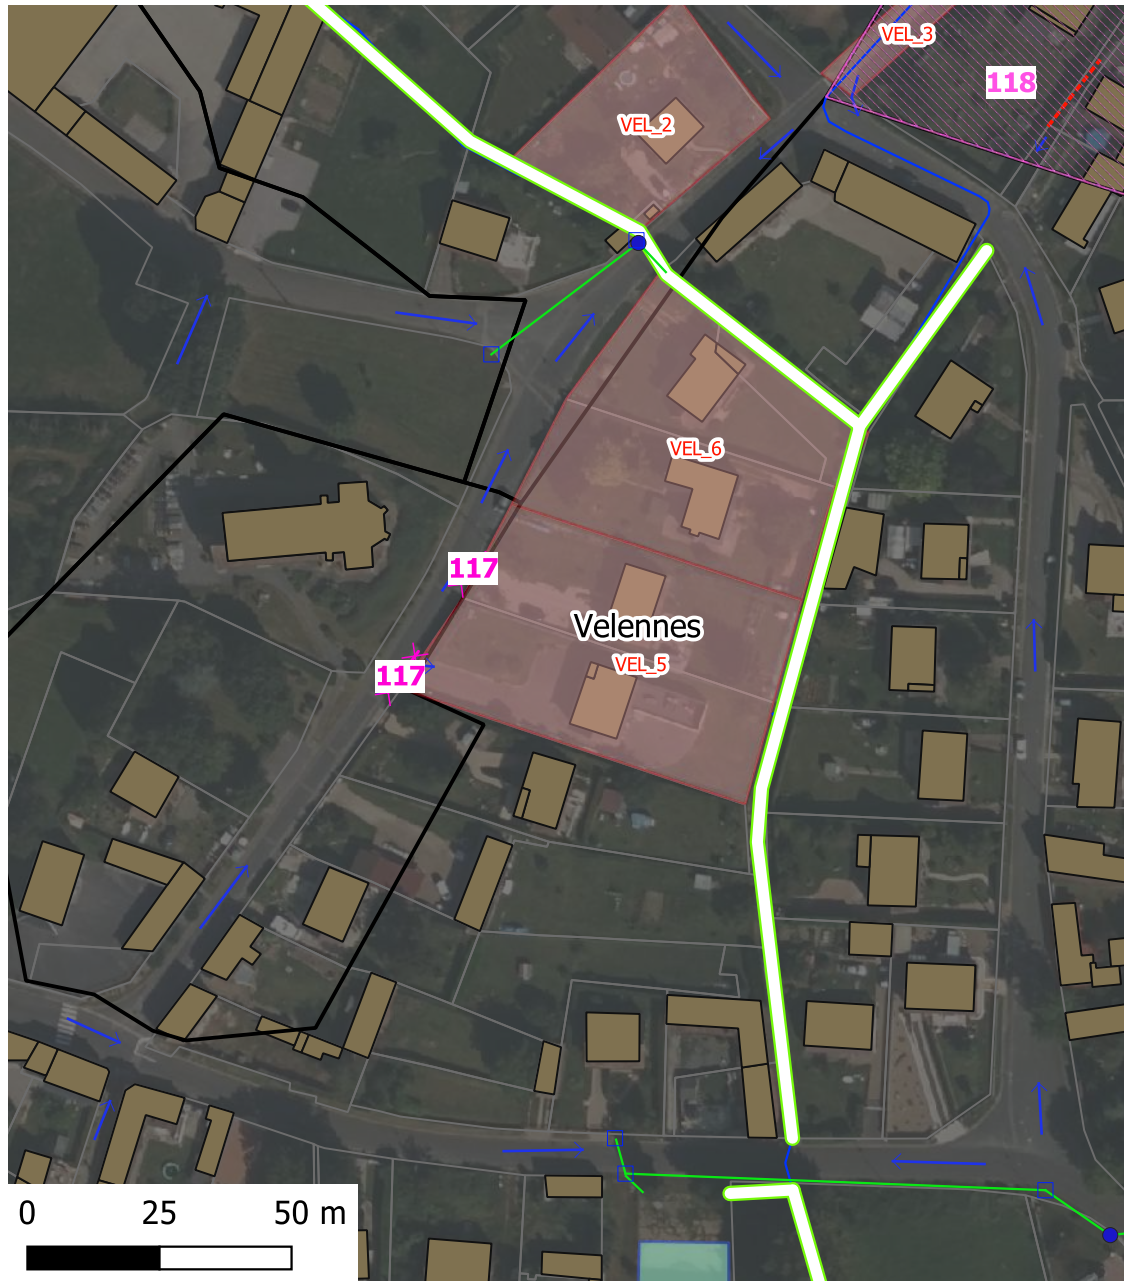
## Aménagement : 117

| Type | Entrée rehaussée |

Description : Mettre en place des entrées rehaussées au niveau des deux habitations inondées

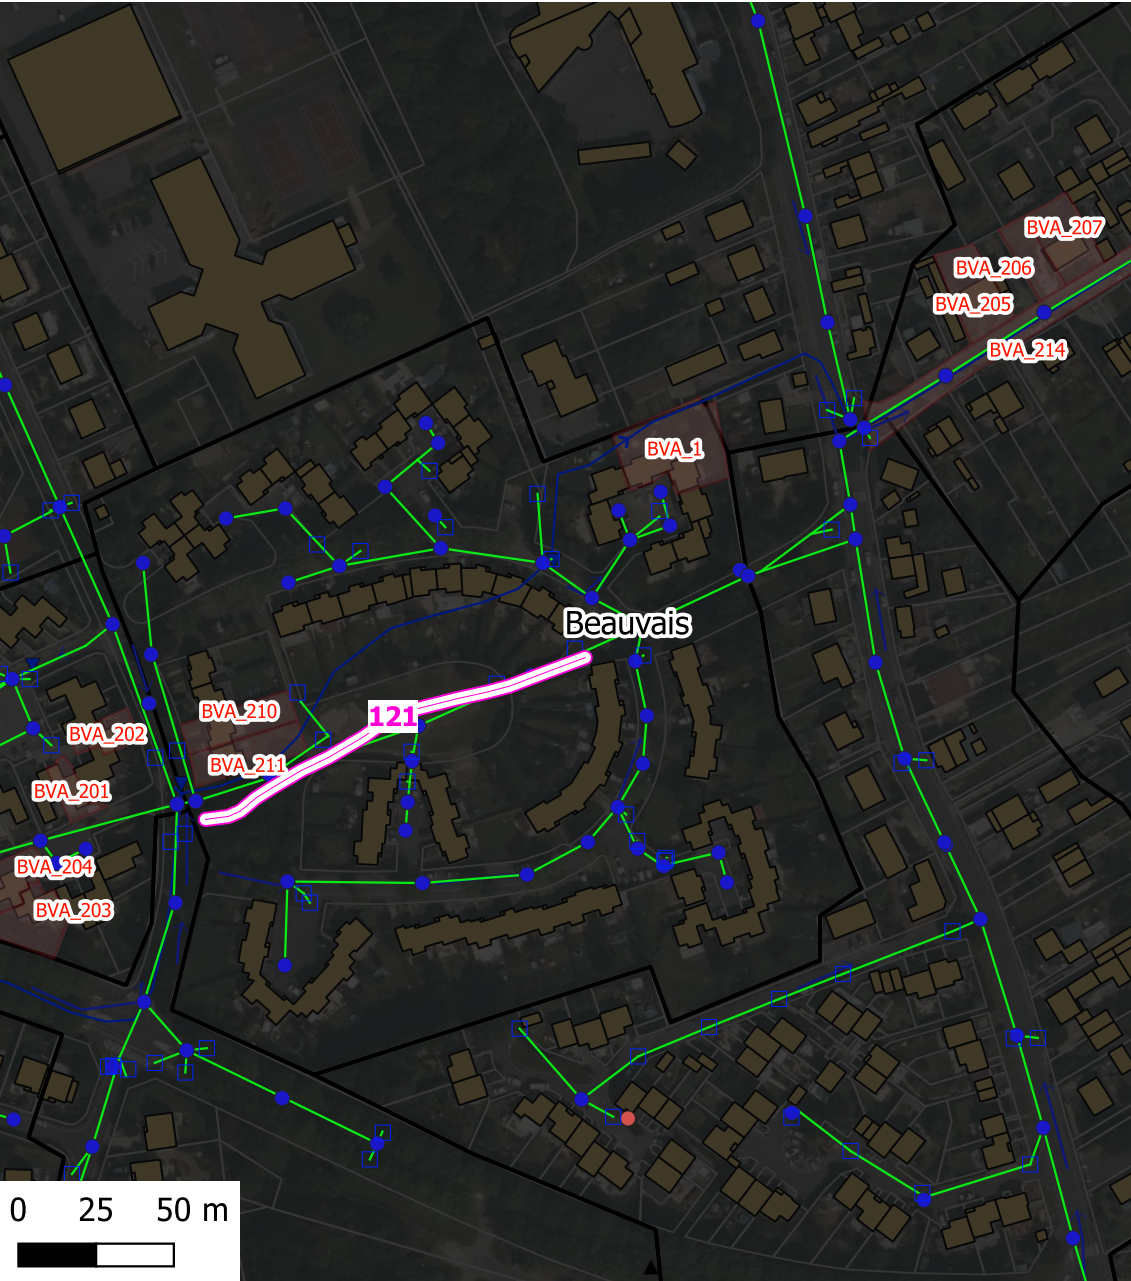
| Type | Noue |

Description : Aménager une noue afin de guider les débordements de réseau et d'assurer la transparence hydraulique

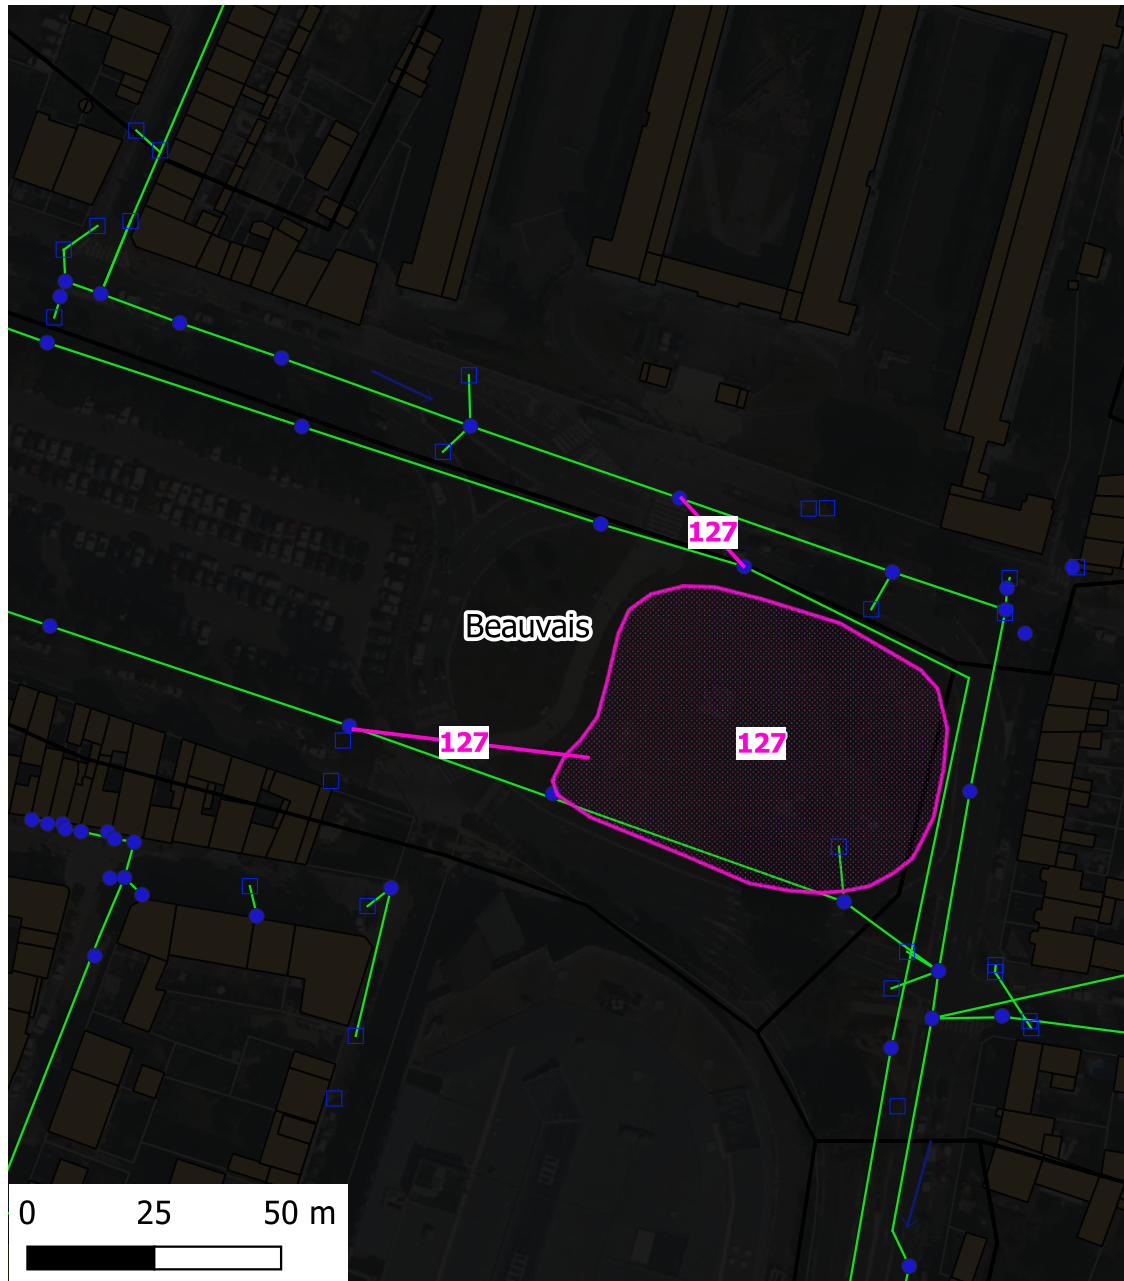
| Type | Bassin de régulation |

Description : Mettre en oeuvre une technique alternative d'infiltration sur l'espace vert pour réguler les eaux et baisser la ligne d'eau. Dériver le réseau Bvd de l'Assaut vers le réseau parallèle pour le délester.

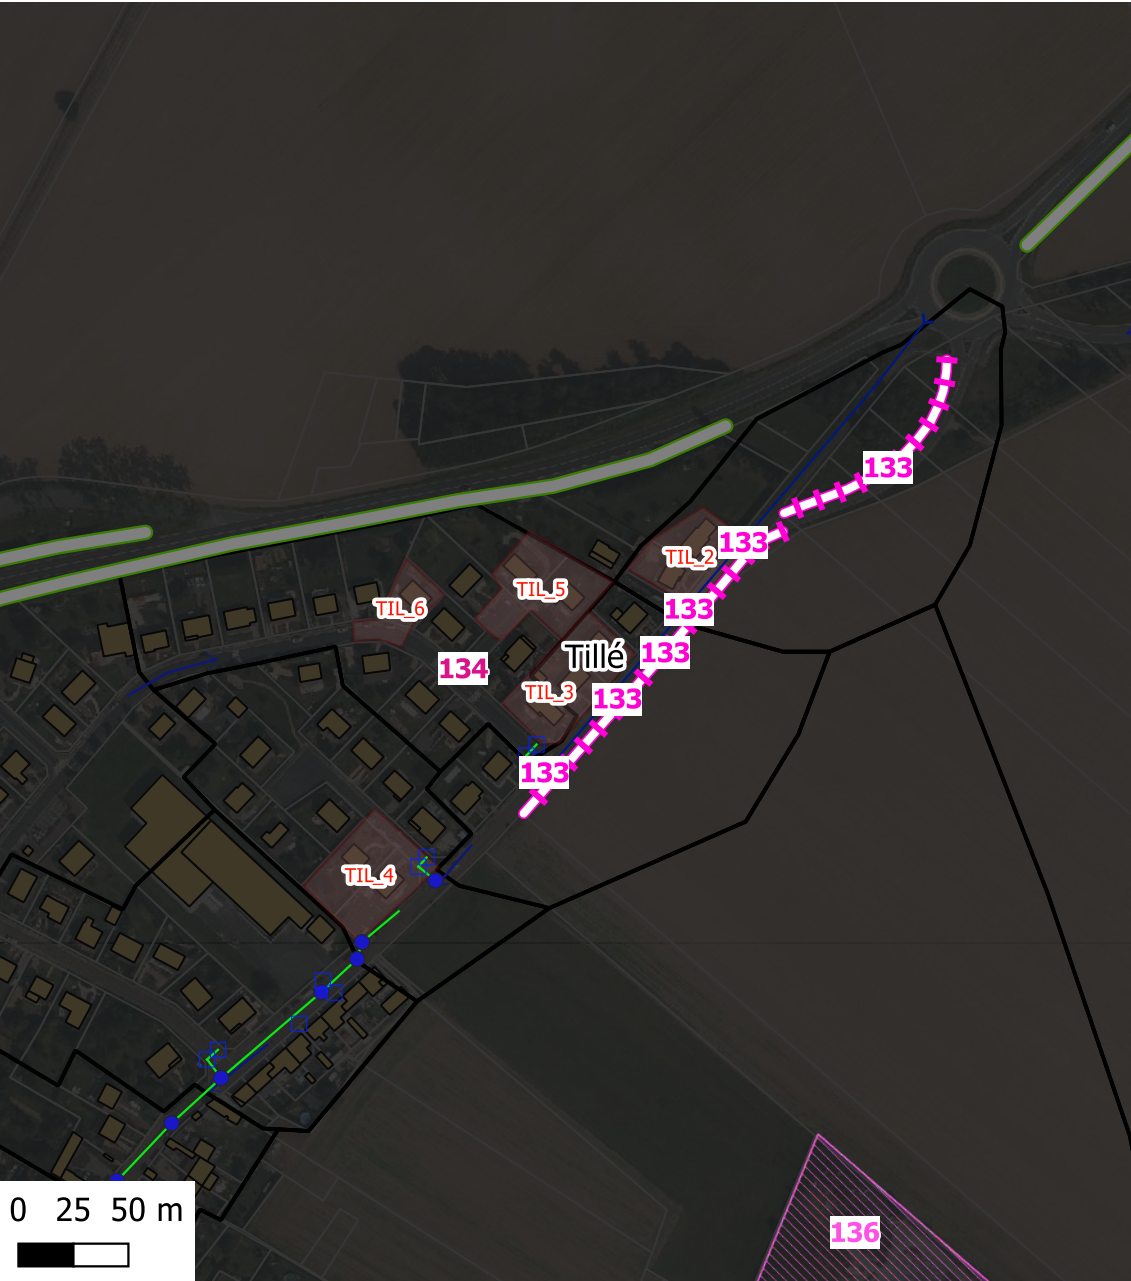
| Type | Fossé |

Description : Créations de fossés à redents en bordure de voirie afin de limiter les apports vers les habitations sensibles et le réseau insuffisant. Mise en place de 4 avaloirs et traversées de route Ø300mm vers le fossé

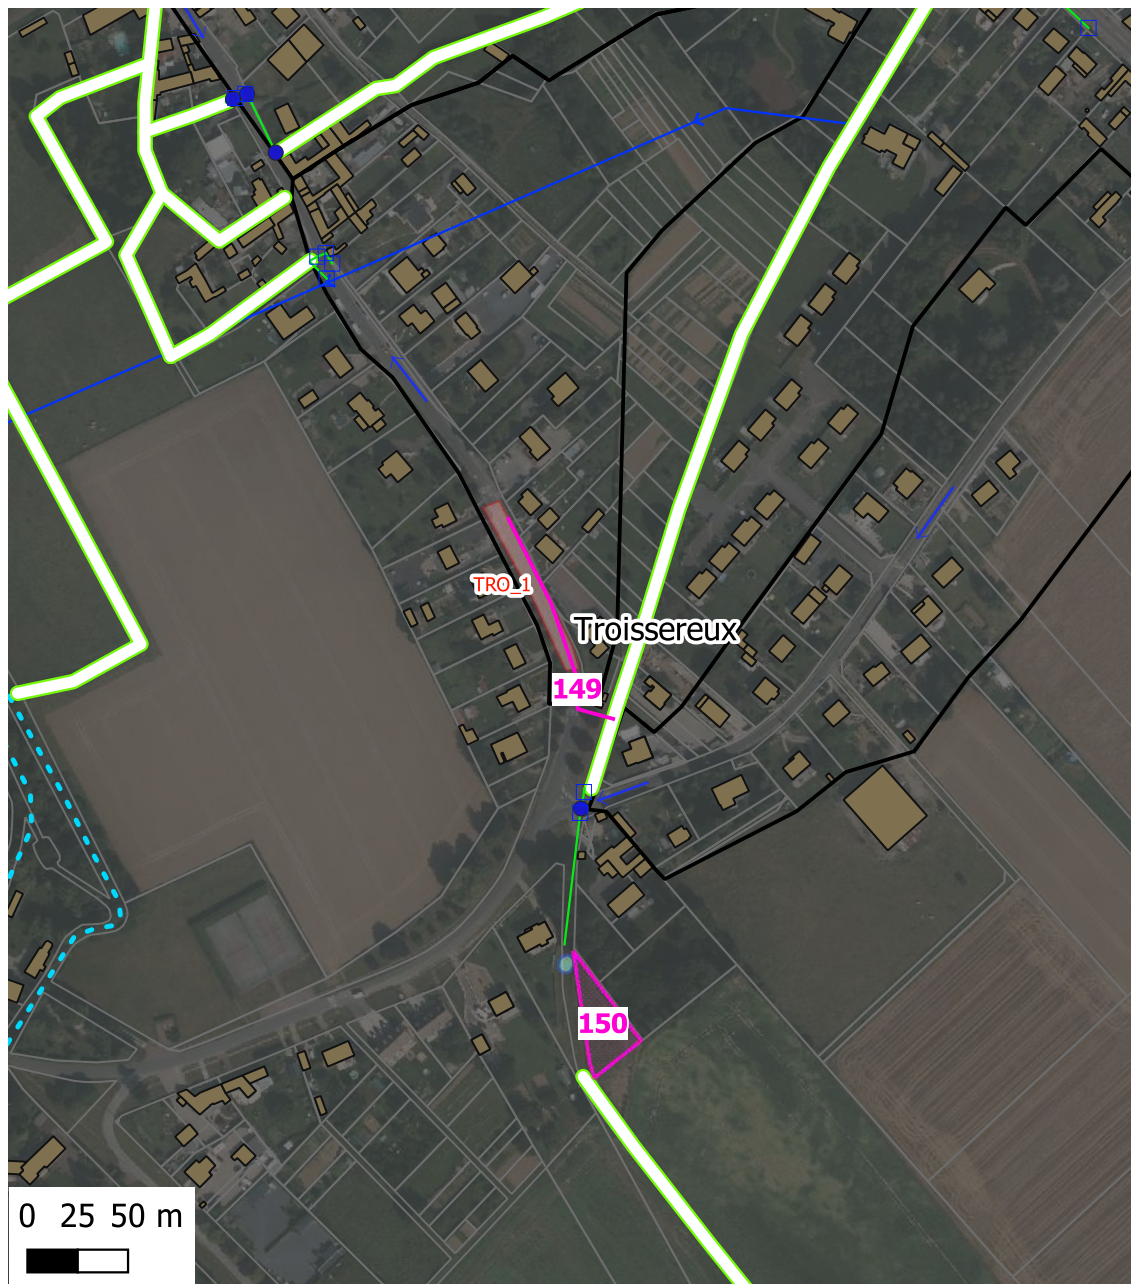
| Type | Canalisation |

Description : Mise en place d'une canalisation de diamètre 300 mm et 4 avaloirs en bordure de la rue de la Gare jusqu'au fossé existant

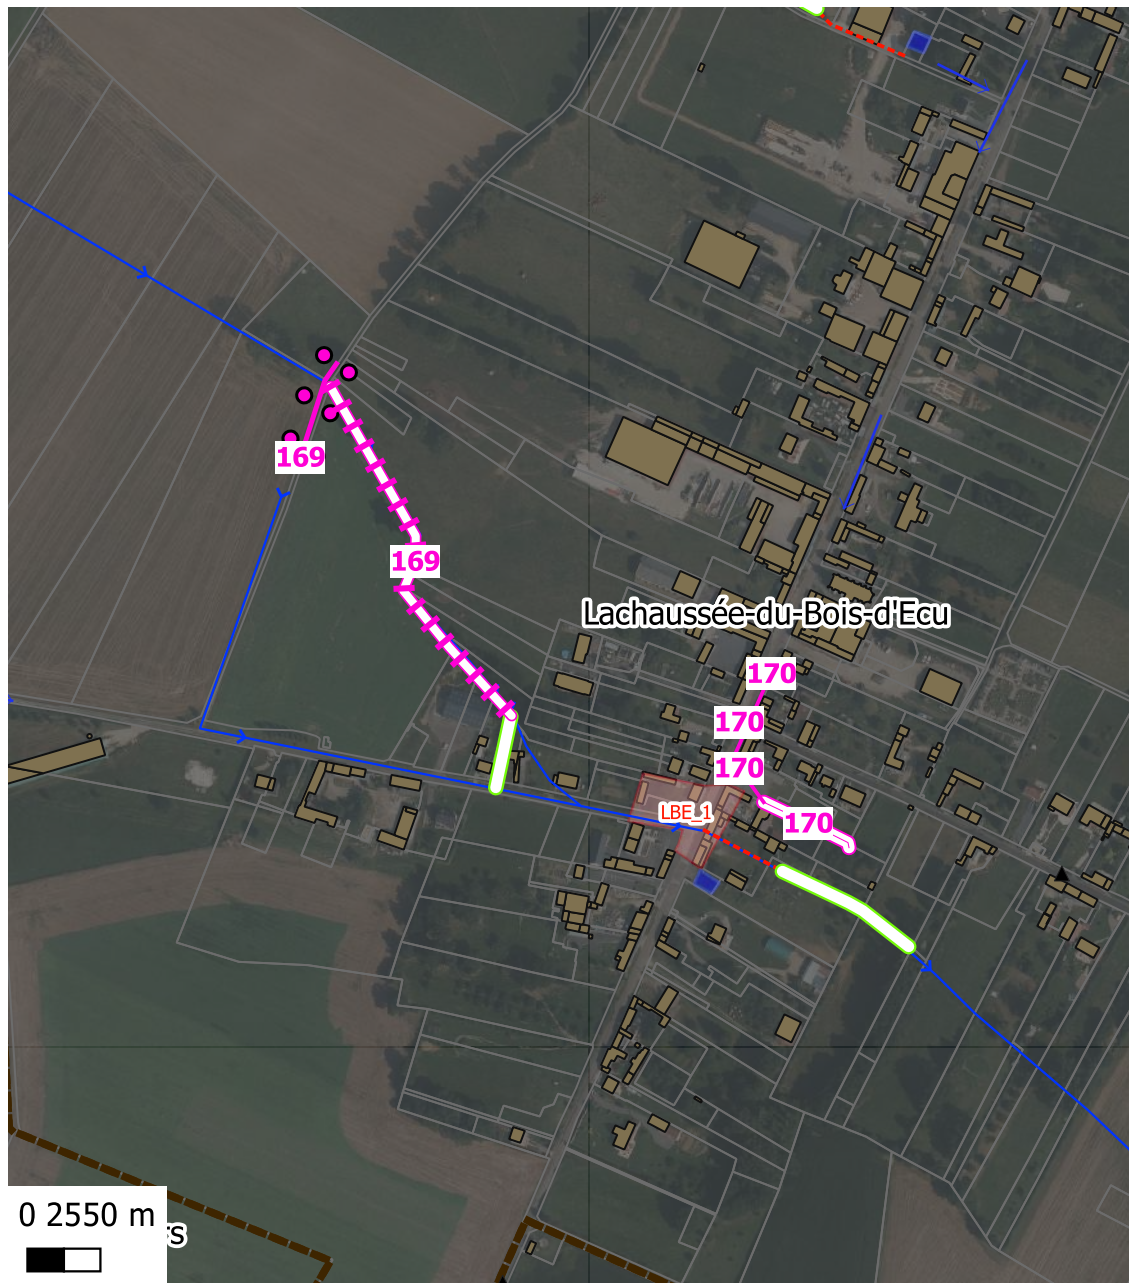
## Aménagement : 169

| Type | Fossé à redents |
| Adresse | Lachaussée-du-Bois-d'Ecu - Rue Payeux |

Description : Mise en place d'une haie en amont du chemin agricole pour ralentir les écoulements puis création d'un fossé à redents sur le tracé actuel afin de ralentir et stocker une partie des ruissellements en amont de la zone urbaine

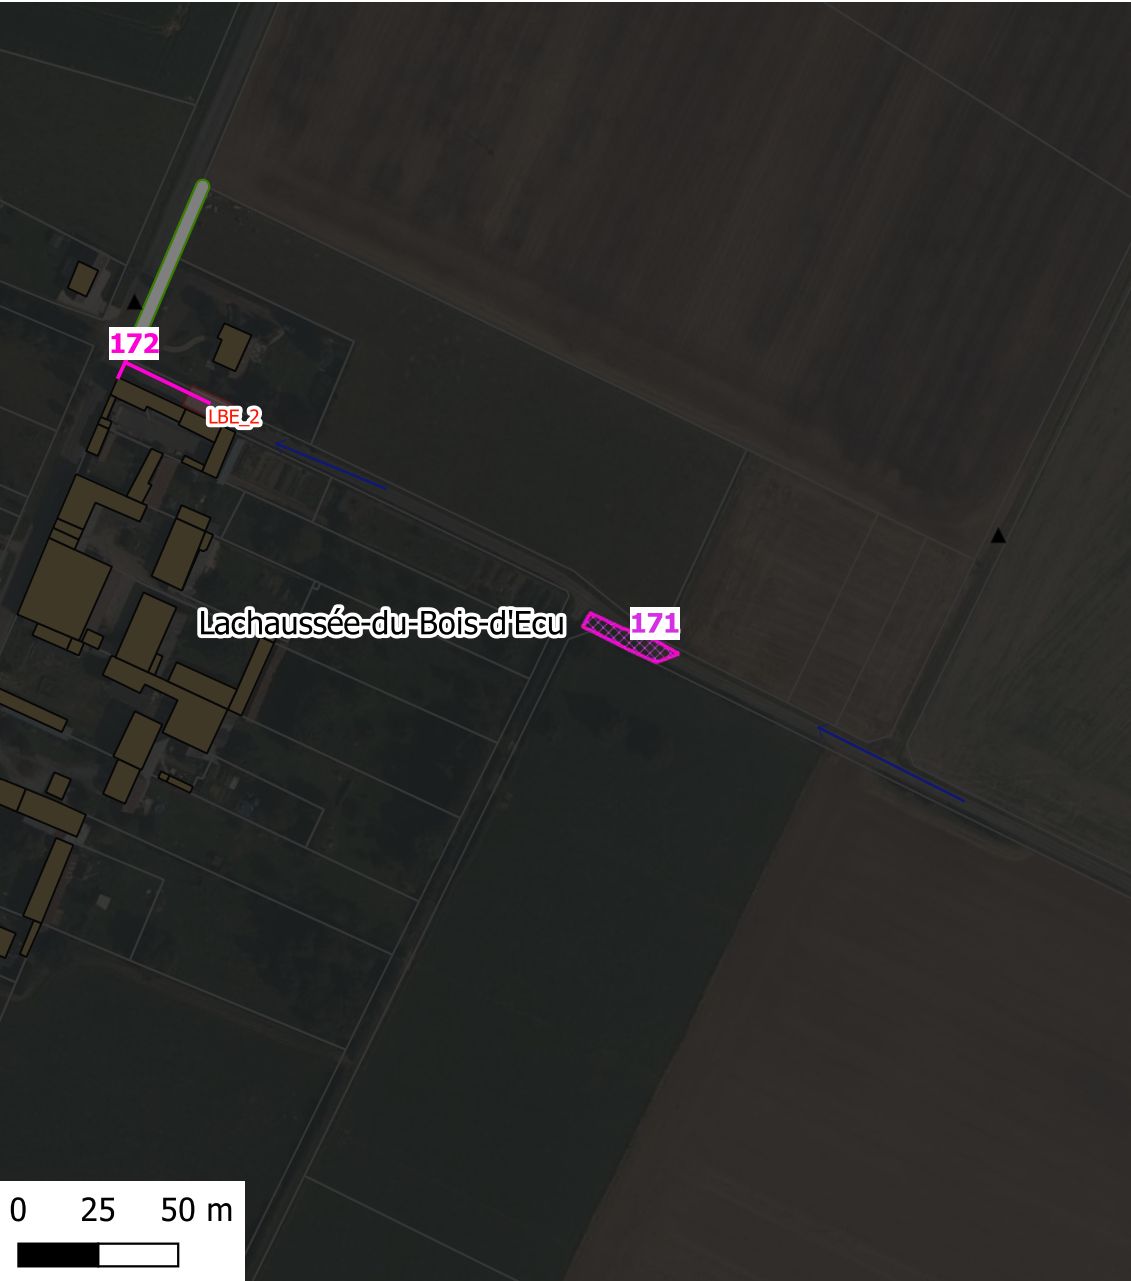
| Type | Noue |
| Adresse | L'chaussée-du-Bois-d'Ecu - Rue Diogène Maillart |

Description : Reprofilage de la voirie sur 75 m² afin d'orienter les ruissellements vers l'accotement où une noue sera aménagée sur 25 ml afin de stocker et infiltrer les eaux

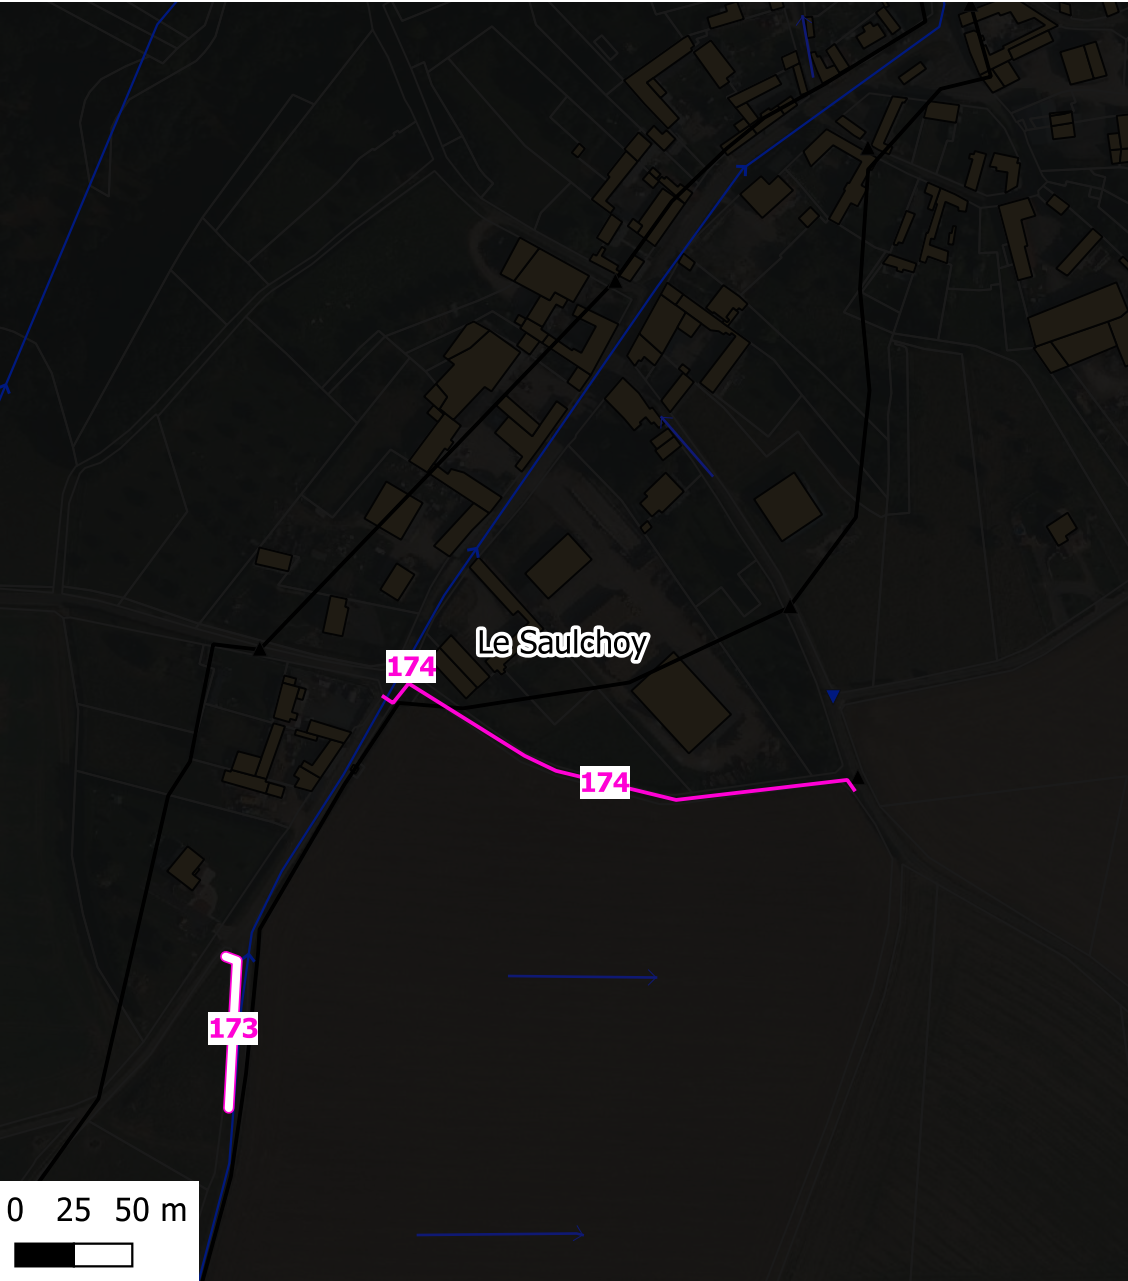
| Type | Canalisation |
| Adresse | Le Saulchoy - Rue de Domeliers |

Description : Mise en place de 4 avaloirs en bordure de la rue des Frères Boutiller raccordés à une canalisation Ø400 mm dirigée le long du chemin agricole jusqu'à la rue Domeliers. Ce réseau permettrait de faire contourner le bourg aux ruissellements des plaines
